土砂災害警戒区域等の指定の告示に係る図書(様式1)

様式-1(急)
土砂災害警戒区域・土砂災害特別警戒区域
位置図

自然現象の種類	急傾斜地の崩壊
箇所番号	I-1017
箇所名	天津23
所在地	鴨川市天津

様式-2(急) 土砂災害警戒区域・土砂災害特別警戒区域 区域図(その1)	土砂災害防止法施行令第二条の基準に該当する区域

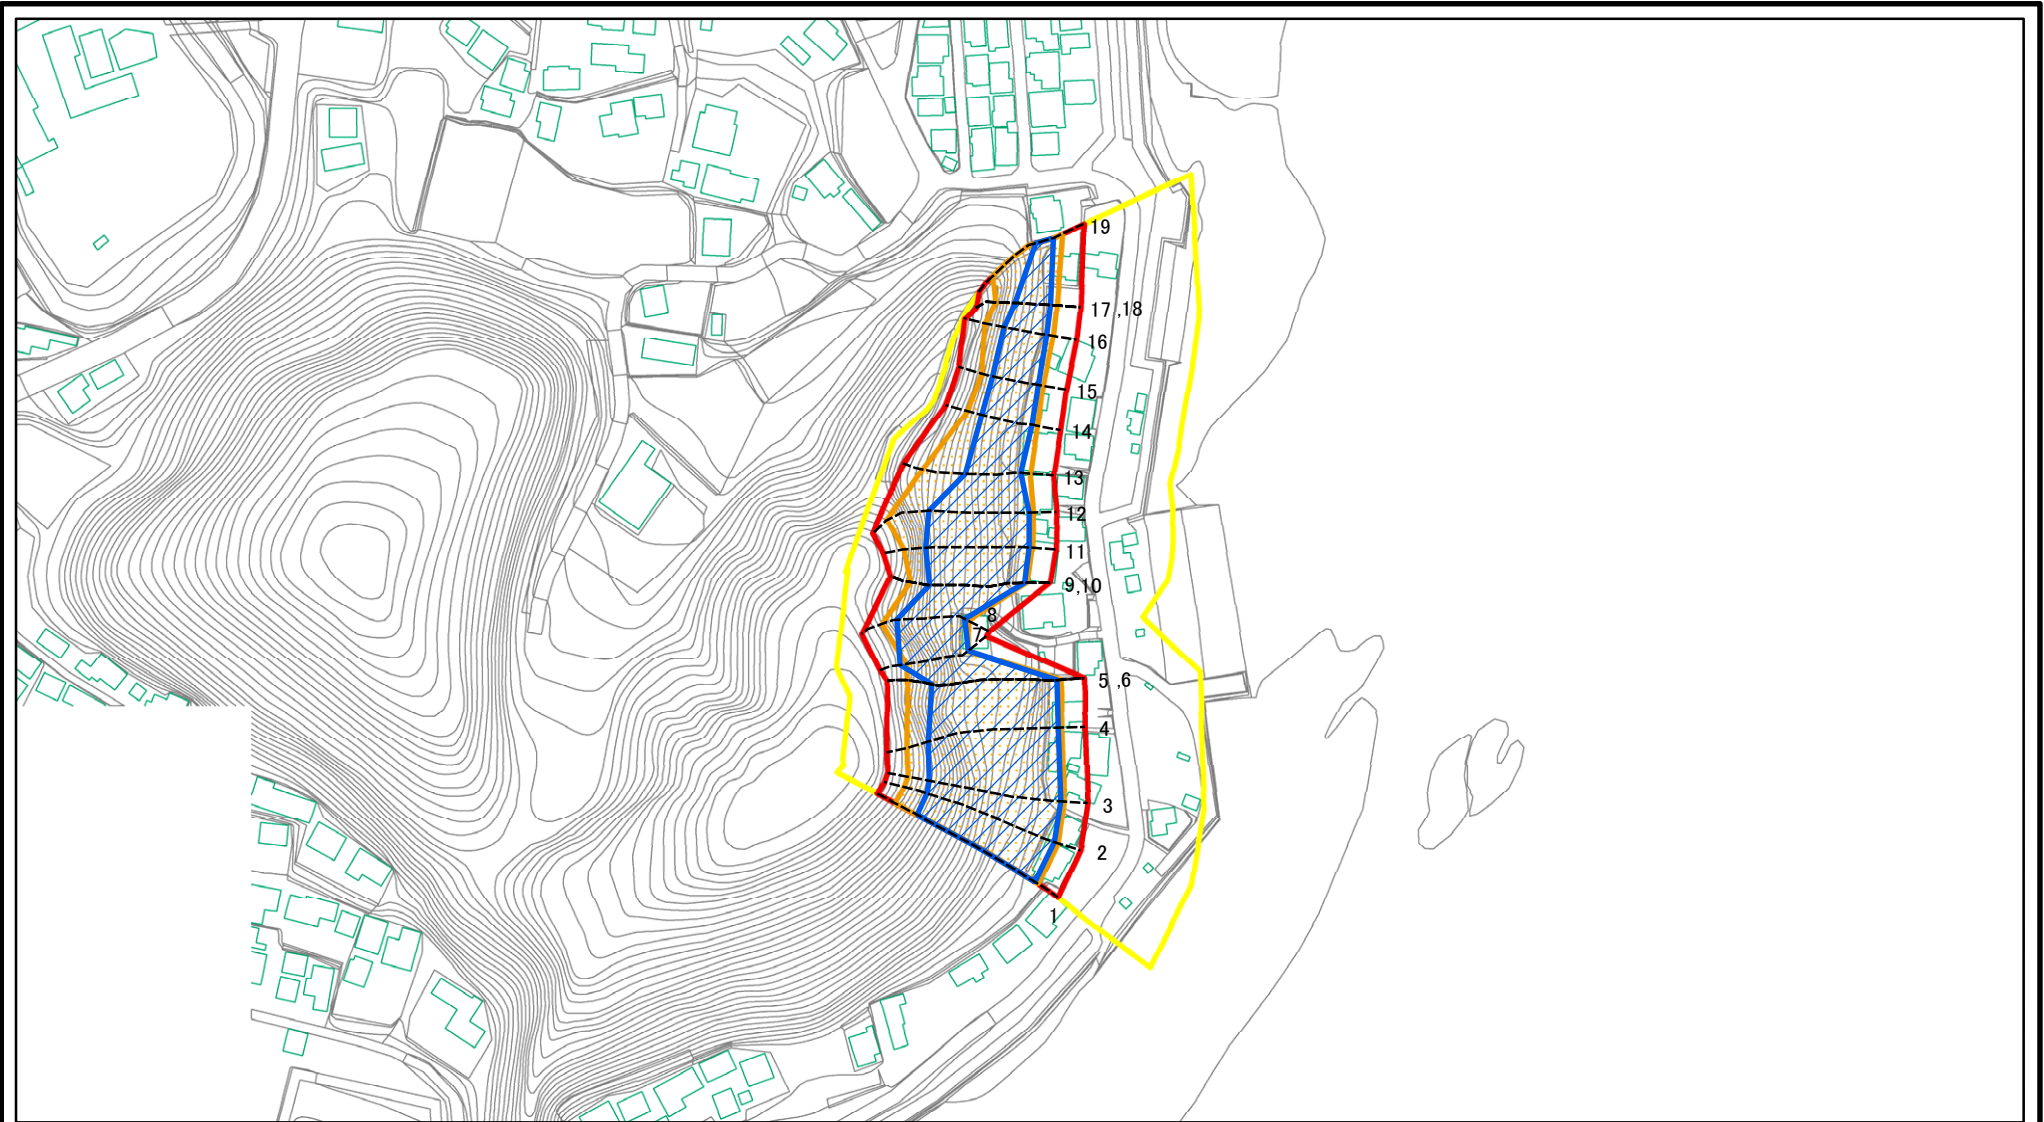
図中の数字は横断測線番号を示す
