土砂災害警戒区域等の指定の告示に係る図書(様式1)

様式1(急)
土砂災害警戒区域・土砂災害特別警戒区域
位置図

港南台5

木更津市港南台1丁目、小浜、潮見8丁目

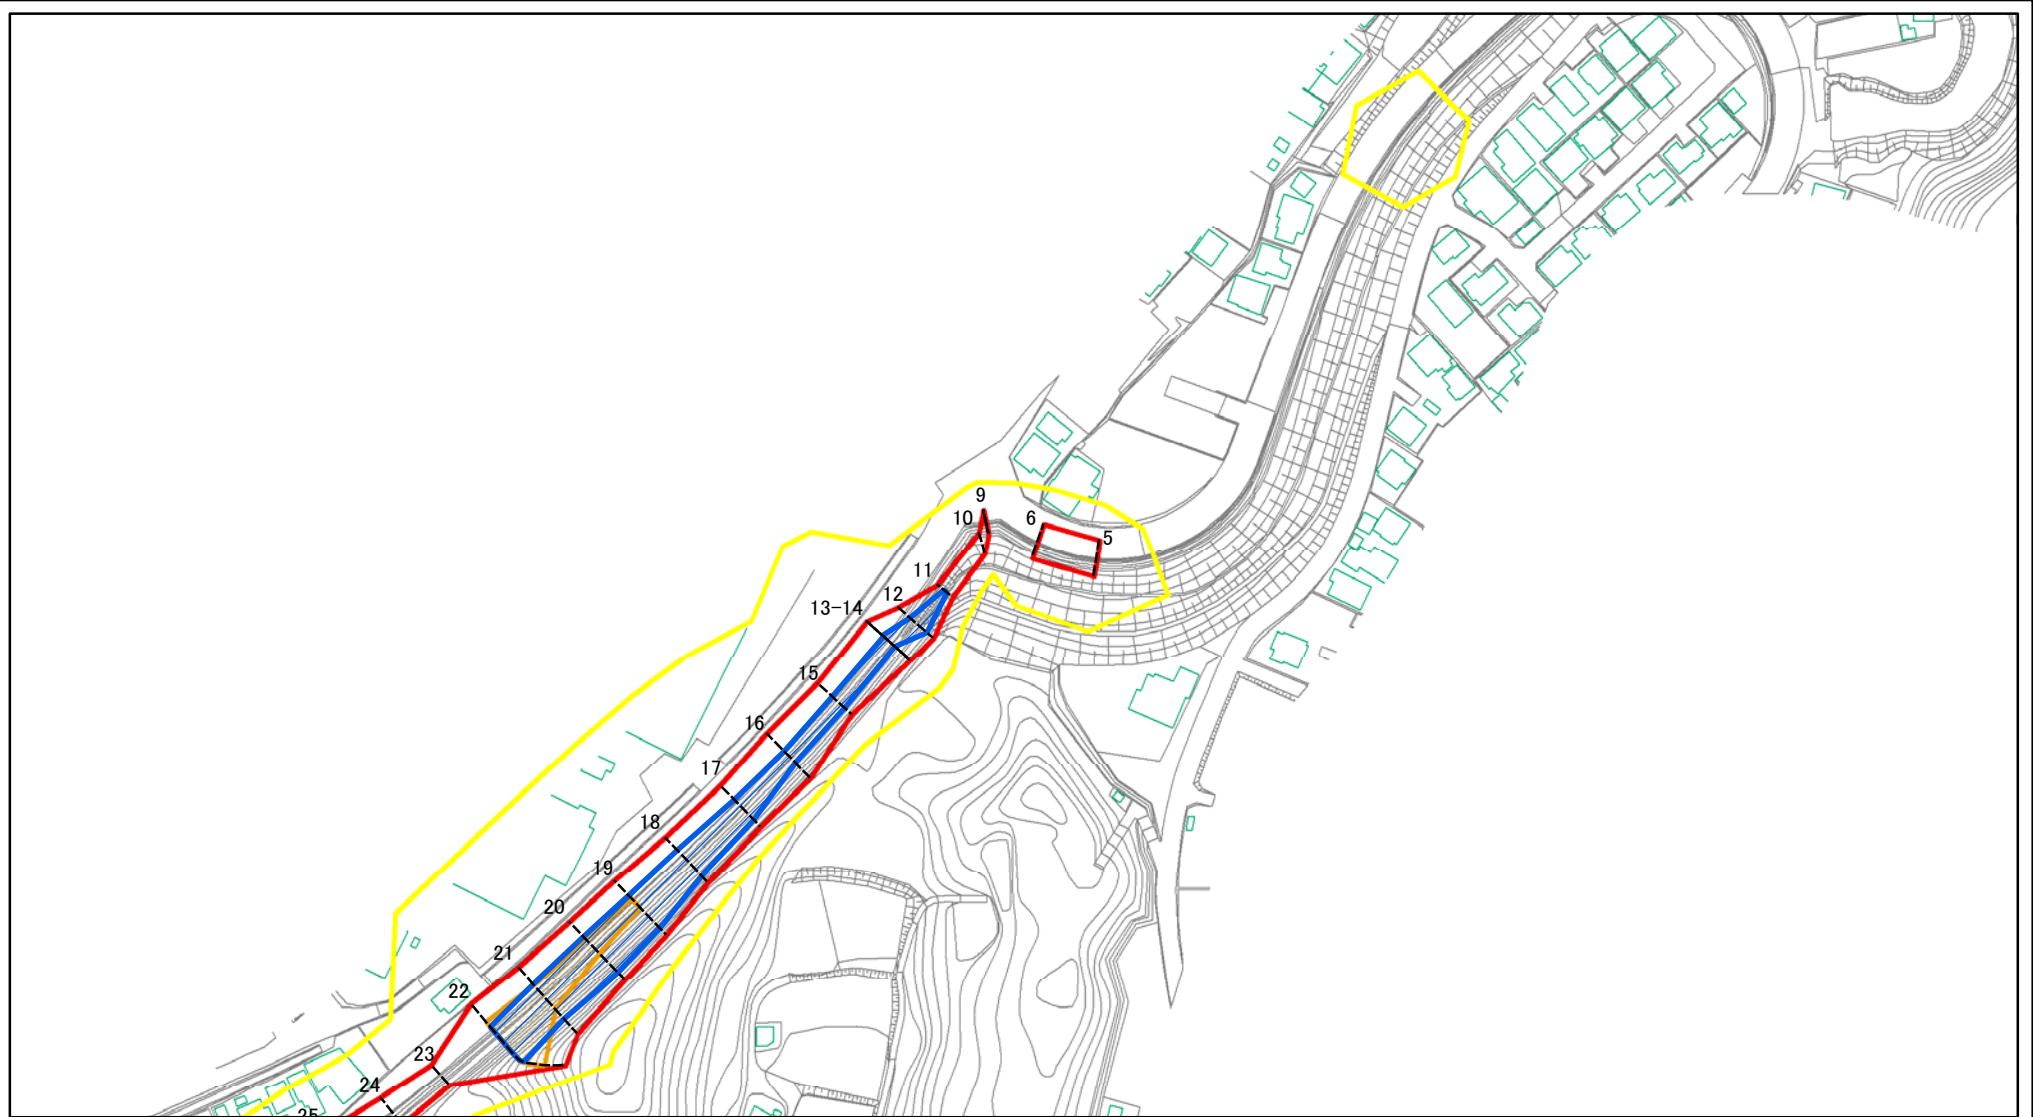
土砂災害警戒区域等の指定の告示に係る図書(様式2)

図中の数字は横断測線番号を示す

様式2(急) 土砂災害警戒区域・土砂災害特別警戒区域 区域図	土砂災害防止法施行令第二条の基準に該当する区域		N 縮尺 1:2,500	自然現象の種類	急傾斜地の崩壊	箇所番号	Ⅲ-1234
	土砂災害防止法施行令第三条の基準に該当する区域			告示番号		箇所名	港南台5
	それ以外の区域			告示年月日		所在地	木更津市港南台1丁目、小浜、潮見8丁目

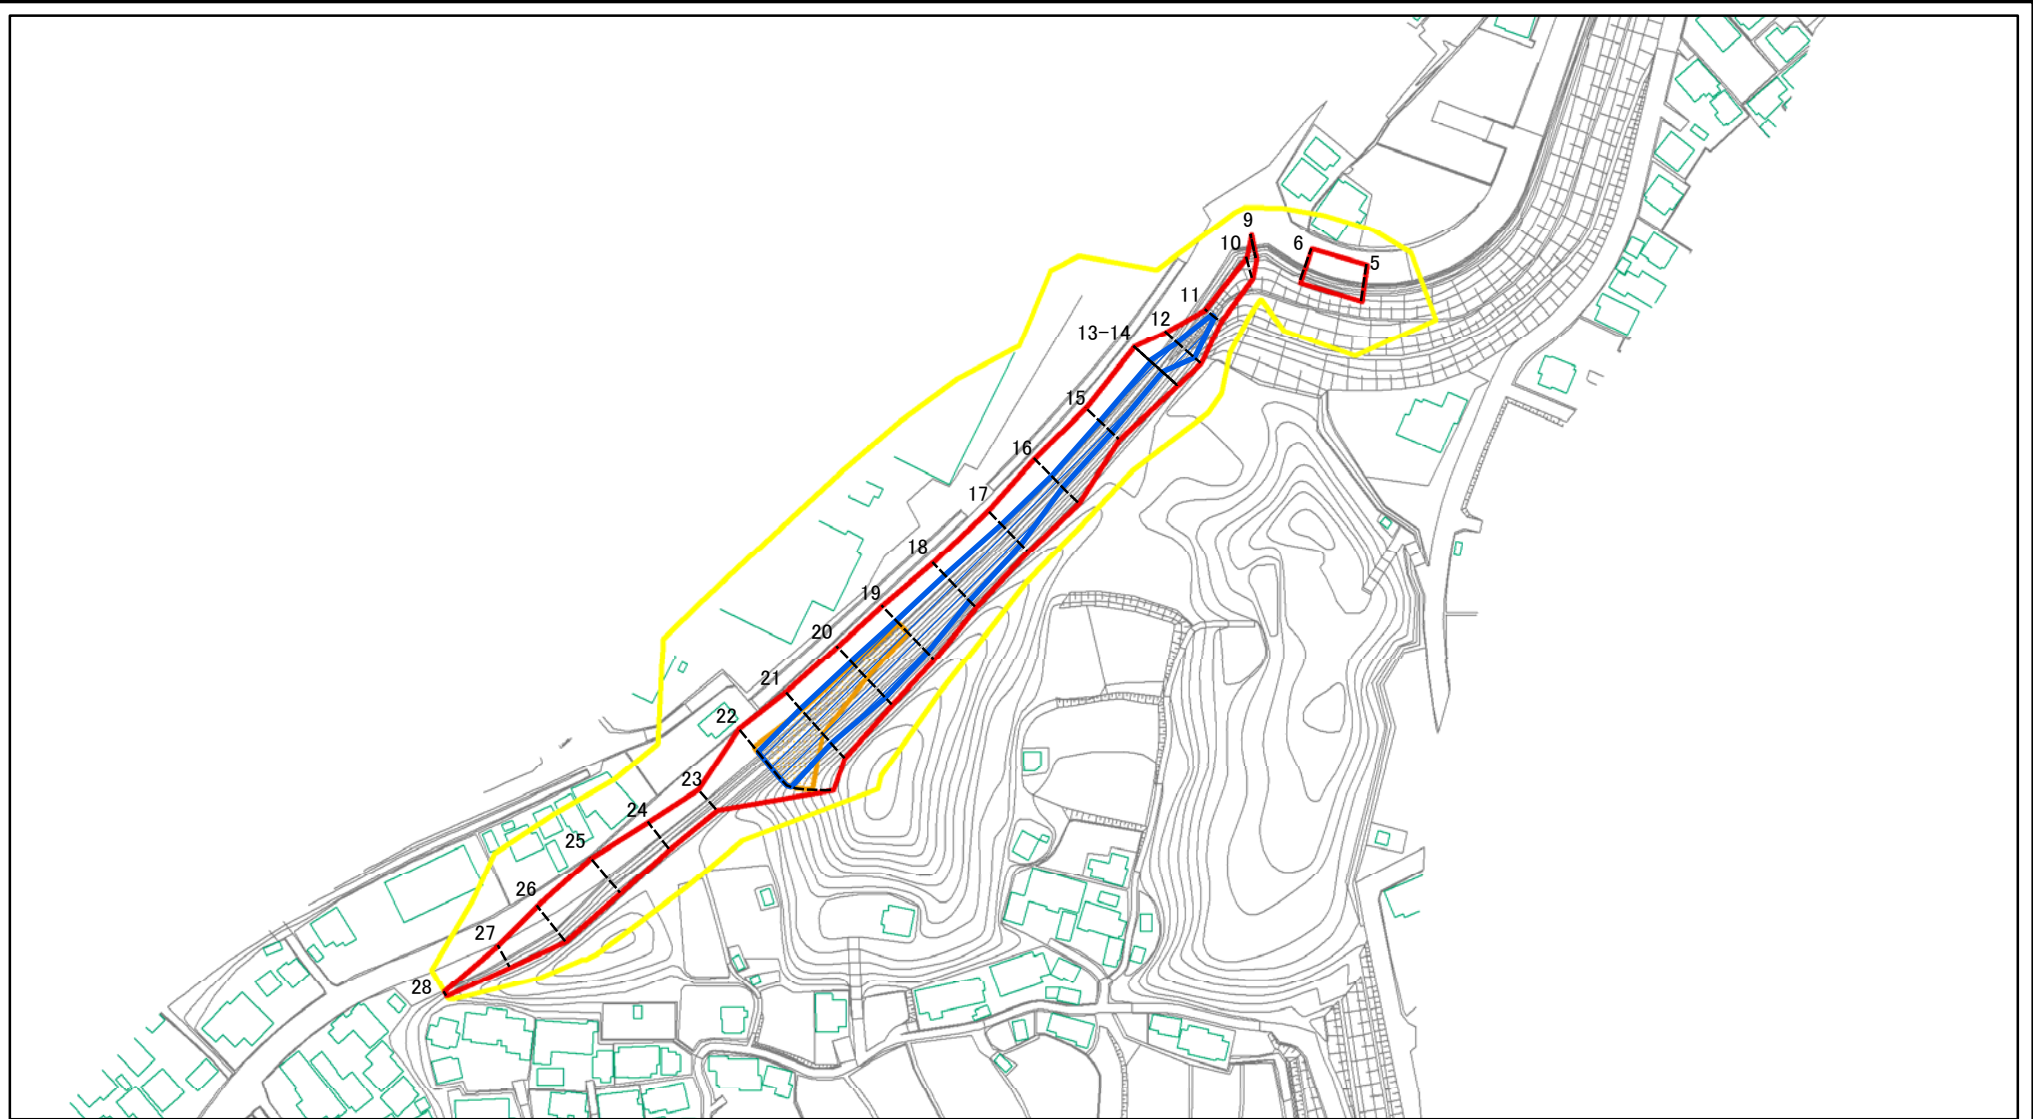
土砂災害警戒区域等の指定の告示に係る図書(様式2)

図中の数字は横断測線番号を示す

土砂災害警戒区域・土砂災害特別警戒区域
区域図

土砂災害防止法施行令第二条の基準に該当する区域

土砂災害防止法
施行令第三条の
基準に該当する
区域

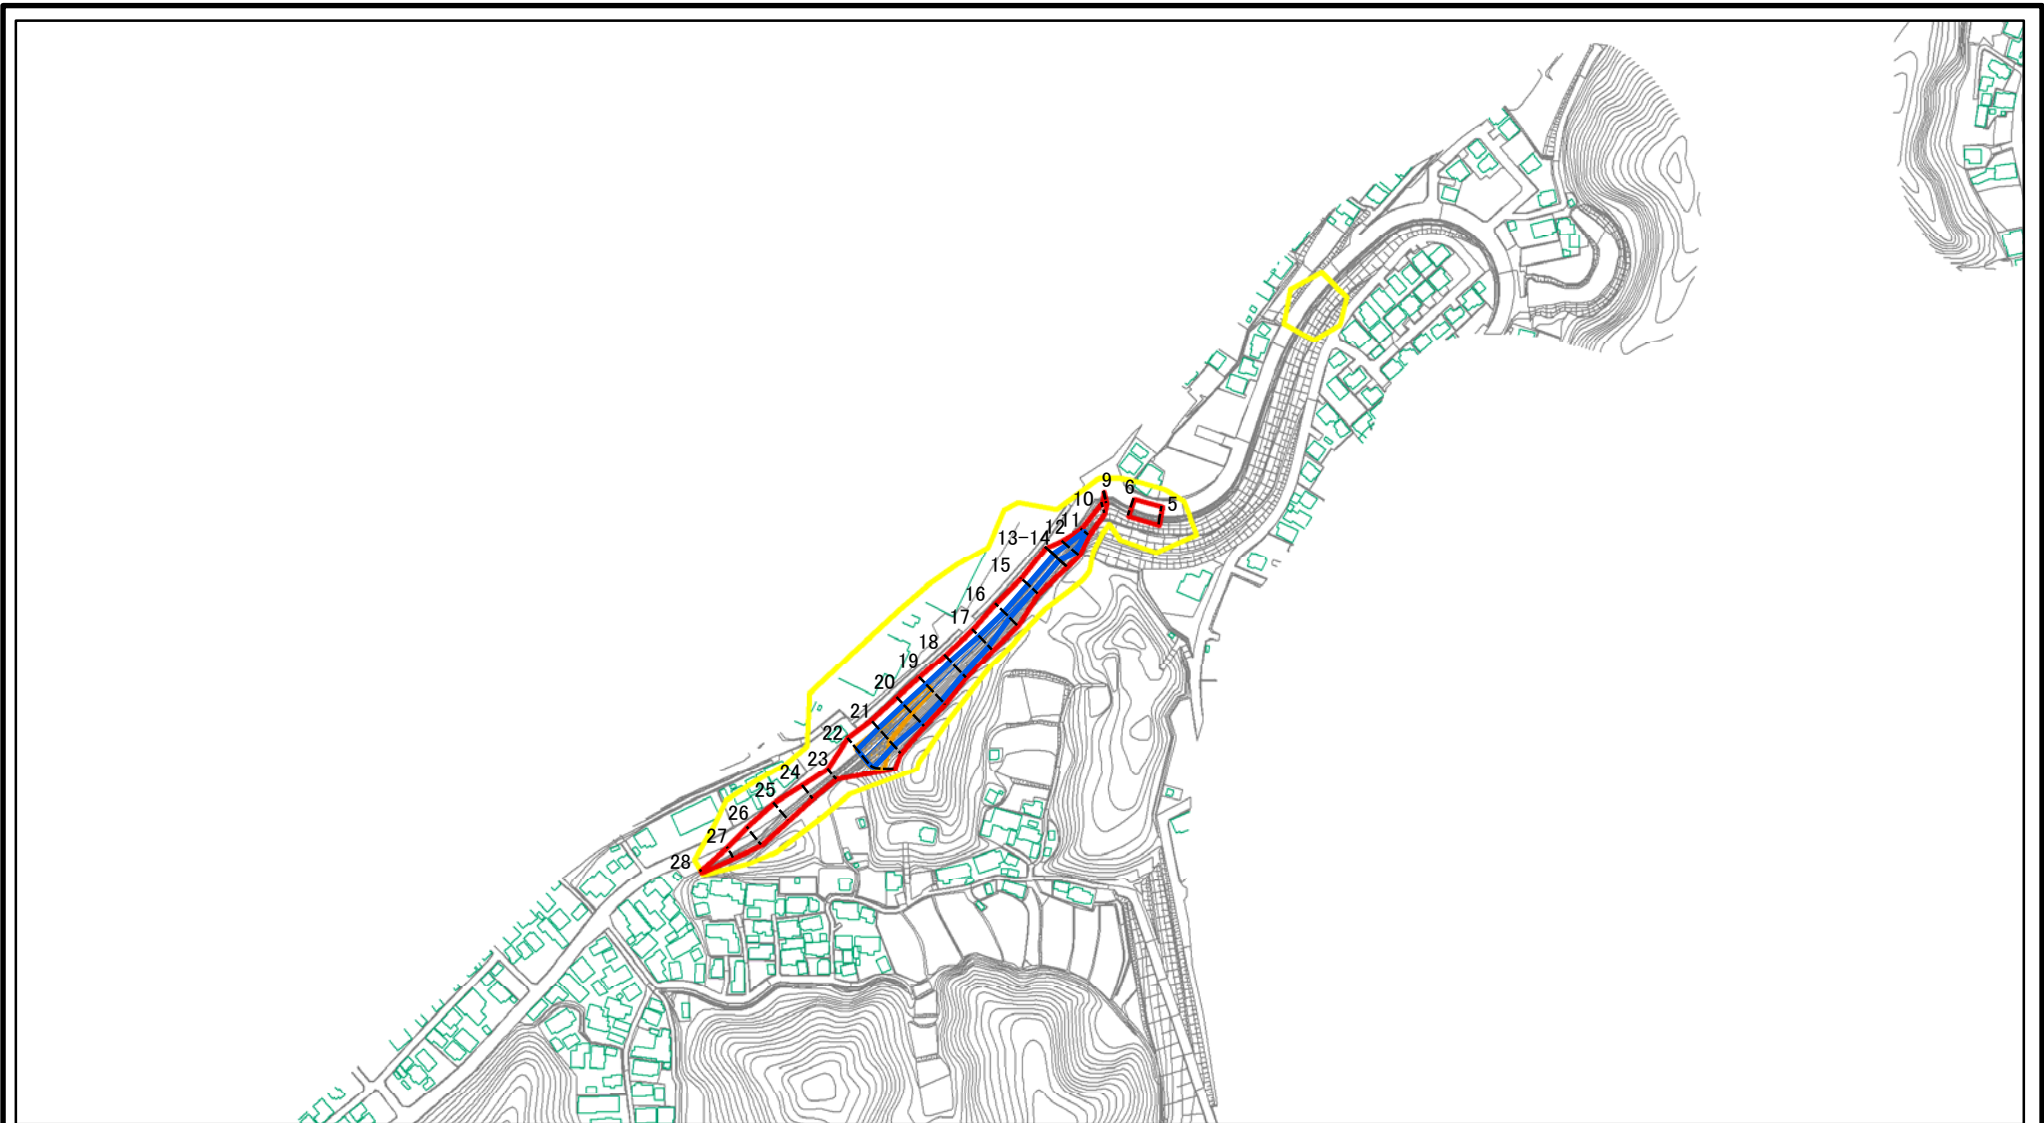
土砂災害警戒区域等の指定の告示に係る図書(様式2)参考図

図中の数字は横断測線番号を示す

様式2(急) 土砂災害警戒区域・土砂災害特別警戒区域 区域図(参考図)	土砂災害防止法施行令第二条の基準に該当する区域		N 縮尺 1:5,000	自然現象の種類	急傾斜地の崩壊	箇所番号	Ⅲ-1234
	土砂災害防止法施行令第三条の基準に該当する区域			告示番号	千葉県告示第163号 千葉県告示第167号	箇所名	港南台5
	それ以外の区域			告示年月日		所在地	木更津市港南台1丁目、 小浜、潮見8丁目

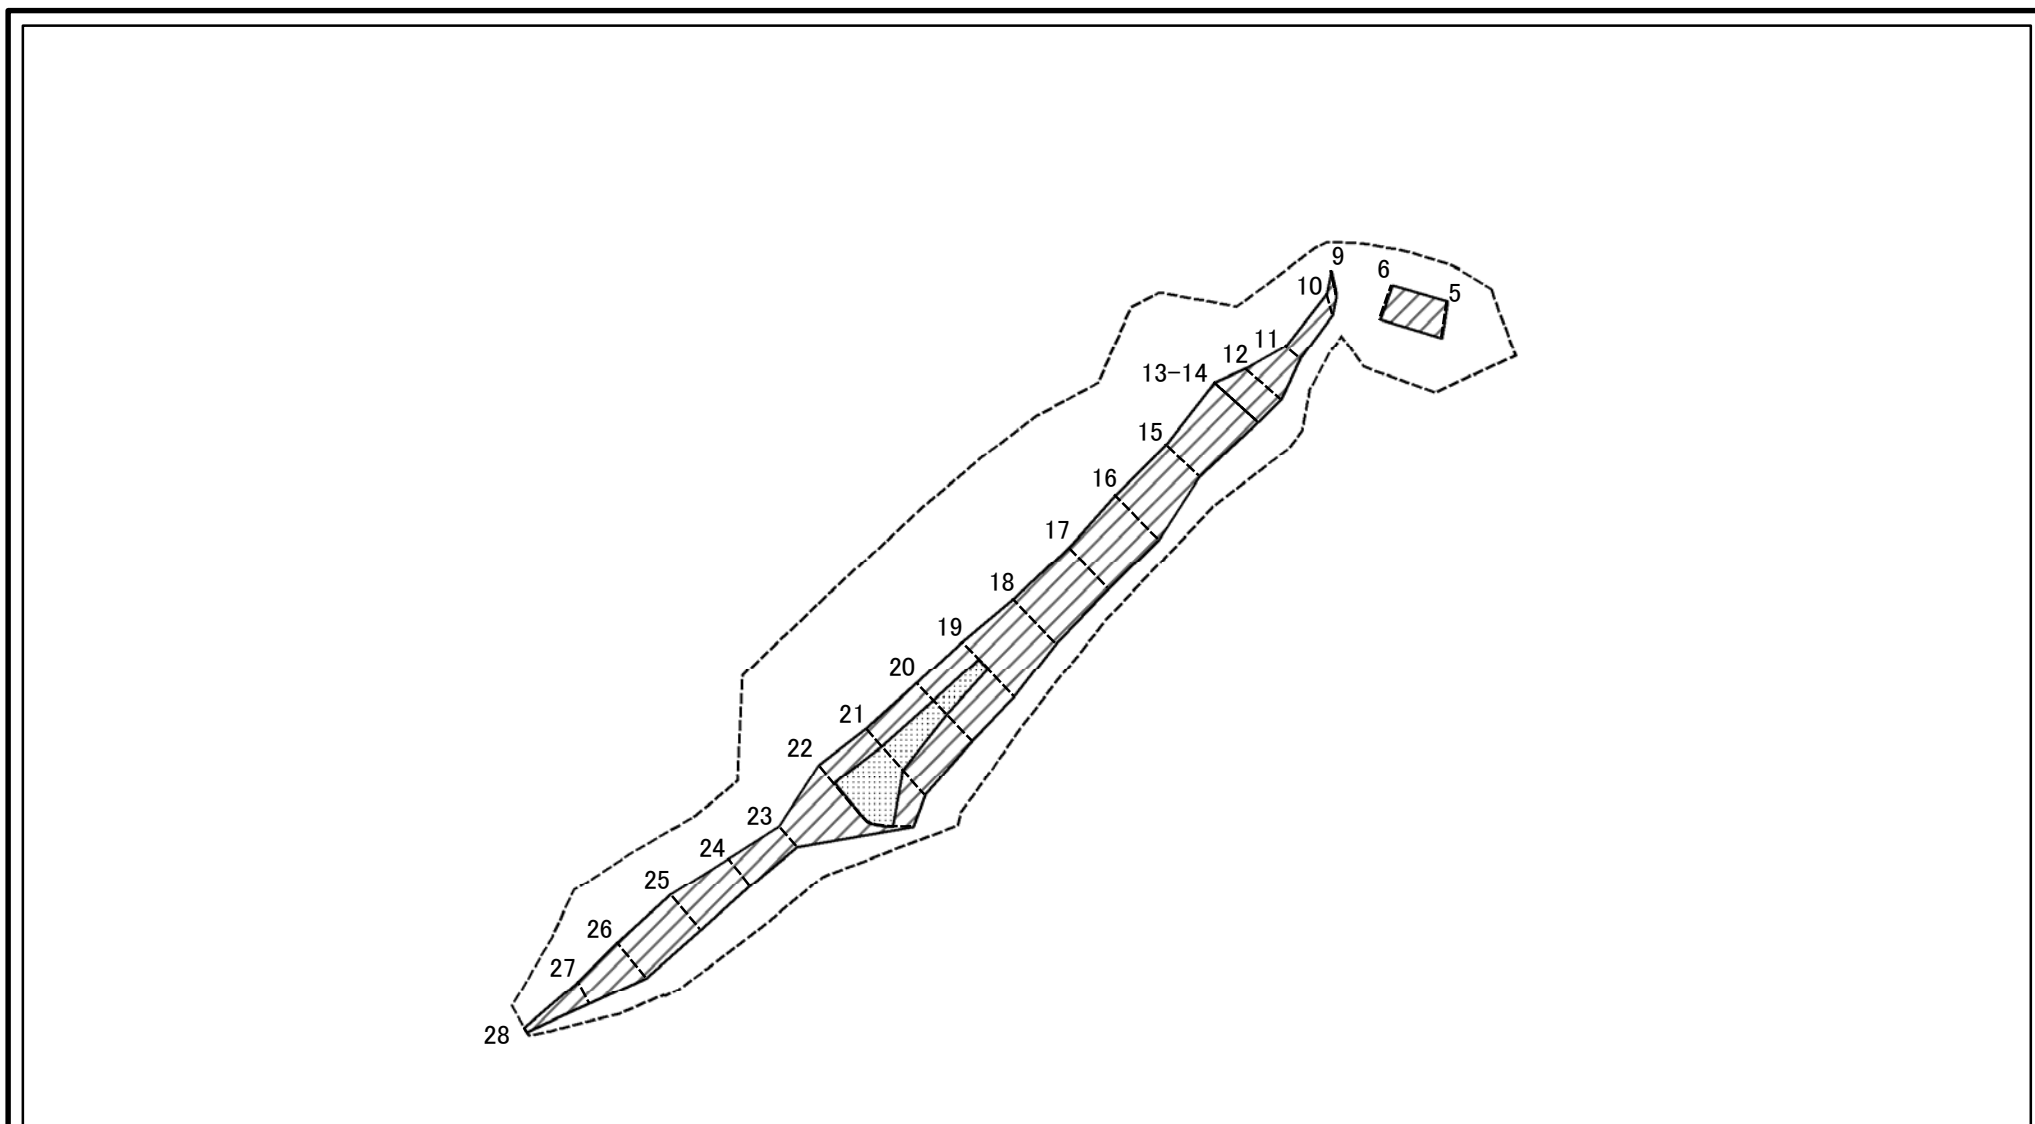
土砂災害警戒区域等の指定の告示に係る図書(様式2-1)

図中の数字は横断測線番号を示す

様式2-1(急) 土砂災害特別警戒区域の区域区分図(急傾斜地の崩壊に伴う土石等の移動により建築物の地上部に作用すると想定される力)＜力区分:移動＞	土砂災害防止法施行令第二条の基準に該当する区域		N 縮尺 1:2,500	自然現象の種類	急傾斜地の崩壊	箇所番号	Ⅲ-1234
	土砂災害防止法施行令第三条の基準に該当する区域	土石等の(移動)高さが1m以下の場合、土石等の移動による力が100kN/m ² を超える区域		告示番号	千葉県告示第163号 千葉県告示第167号	箇所名	港南台5
		それ以外の区域		告示年月日	令和3年3月19日	所在地	木更津市港南台1丁目、小浜、潮見8丁目

横断測線の区間	土石等の移動により建築物の地上部に作用すると想定される力				土石等の堆積により建築物の地上部に作用すると想定される力			
	土石等の(移動)高さが1m以下の場合、土石等の移動による力が100kN/m ² を超える区域		それ以外の区域		土石等の堆積の高さが3mを超える区域		それ以外の区域	
	力の大きさのうち最大のもの(kN/m ²)	土石等の高さ(m)	力の大きさのうち最大のもの(kN/m ²)	土石等の高さ(m)	力の大きさのうち最大のもの(kN/m ²)	土石等の高さ(m)	力の大きさのうち最大のもの(kN/m ²)	土石等の高さ(m)
1 ~ 2	-	-	-	-	-	-	-	-
2 ~ 3	-	-	-	-	-	-	-	-
4 ~ 5	-	-	-	-	-	-	-	-
5 ~ 6	-	-	91.86	1.00	-	-	10.04	1.88
6 ~ 7	-	-	-	-	-	-	-	-
7 ~ 8	-	-	-	-	-	-	-	-
9 ~ 10	-	-	71.61	1.00	-	-	10.69	2.00
10 ~ 11	-	-	54.53	1.00	-	-	16.05	3.00
11 ~ 12	-	-	80.41	1.00	20.97	3.92	16.05	3.00
12 ~ 13	-	-	80.41	1.00	20.97	3.92	16.05	3.00
14 ~ 15	-	-	87.02	1.00	17.18	3.21	16.05	3.00
15 ~ 16	-	-	100.00	1.00	17.18	3.21	16.05	3.00
16 ~ 17	-	-	100.00	1.00	20.14	3.76	16.05	3.00
17 ~ 18	-	-	94.62	1.00	22.92	4.28	16.05	3.00
18 ~ 19	-	-	100.00	1.00	22.92	4.28	16.05	3.00
19 ~ 20	111.15	1.00	100.00	1.00	23.07	4.31	16.05	3.00
20 ~ 21	118.76	1.00	100.00	1.00	23.07	4.31	16.05	3.00

21 ~ 22	153.20	1.00	100.00	1.00	22.62	4.23	16.05	3.00
22 ~ 23	-	-	100.00	1.00	-	-	16.05	3.00
23 ~ 24	-	-	79.42	1.00	-	-	13.22	2.47
24 ~ 25	-	-	100.00	1.00	-	-	13.80	2.58
25 ~ 26	-	-	100.00	1.00	-	-	14.75	2.76
26 ~ 27	-	-	96.19	1.00	-	-	16.05	3.00
27 ~ 28	-	-	58.85	1.00	-	-	16.05	3.00

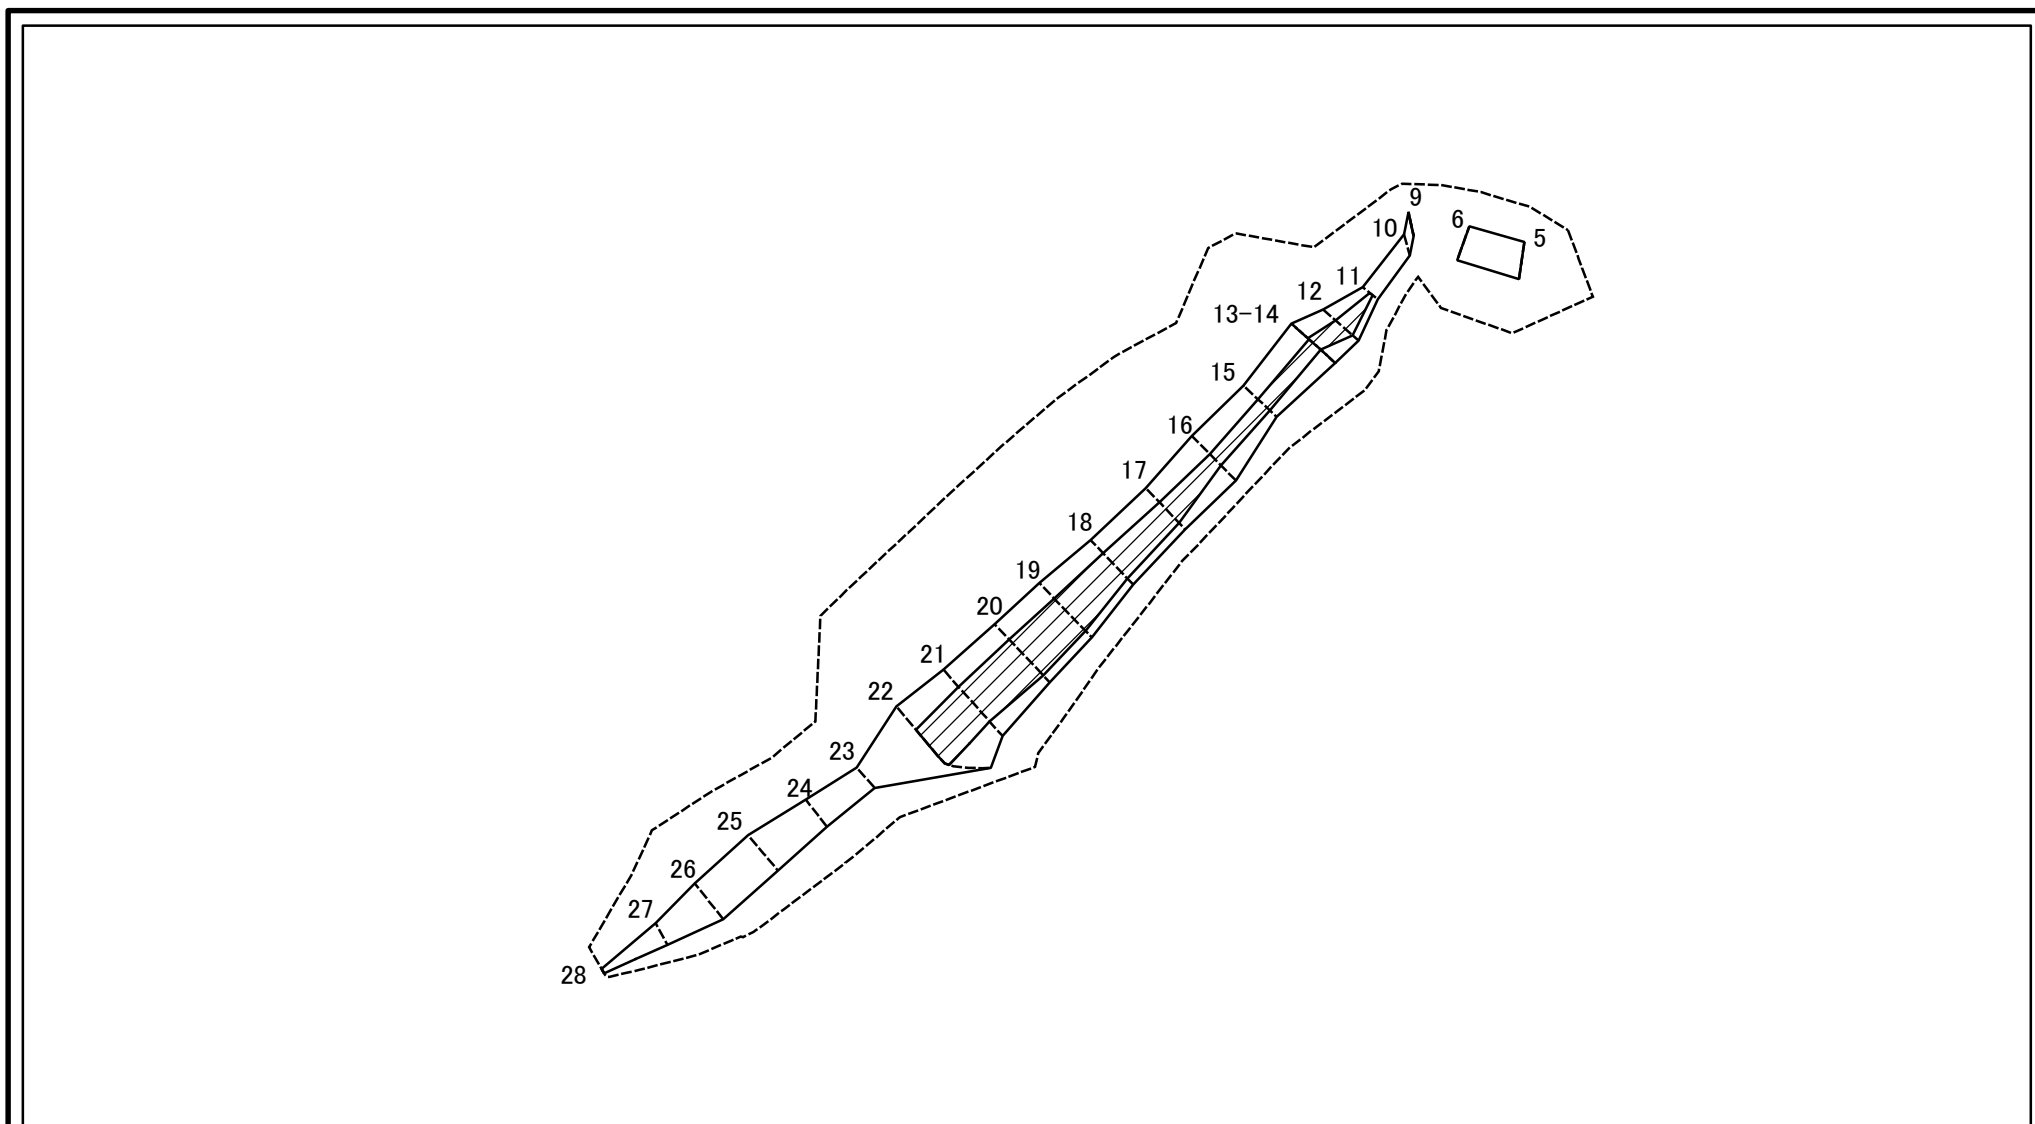
土砂災害警戒区域等の指定の告示に係る図書(様式2-2)

図中の数字は横断測線番号を示す

様式2-2(急) 土砂災害特別警戒区域の区域区分図(急傾斜地の崩壊に伴う土石等の堆積により建築物の地上部に作用すると想定される力)＜力区分:堆積＞	土砂災害防止法施行令第二条の基準に該当する区域			N 縮尺 1:2,500	自然現象の種類	急傾斜地の崩壊	箇所番号	Ⅲ-1234
	土砂災害防止法施行令第三条の基準に該当する区域	土石等の堆積の高さが3mを超える区域			告示番号	千葉県告示第163号 千葉県告示第167号	箇所名	港南台5
		それ以外の区域			告示年月日	令和3年3月19日	所在地	木更津市港南台1丁目、小浜、潮見8丁目
