土砂災害警戒区域等の指定の公示に係る図書(様式1)

土砂災害警戒区域・土砂災害特別警戒区域
位置図

Ⅱ-1528

宝田9

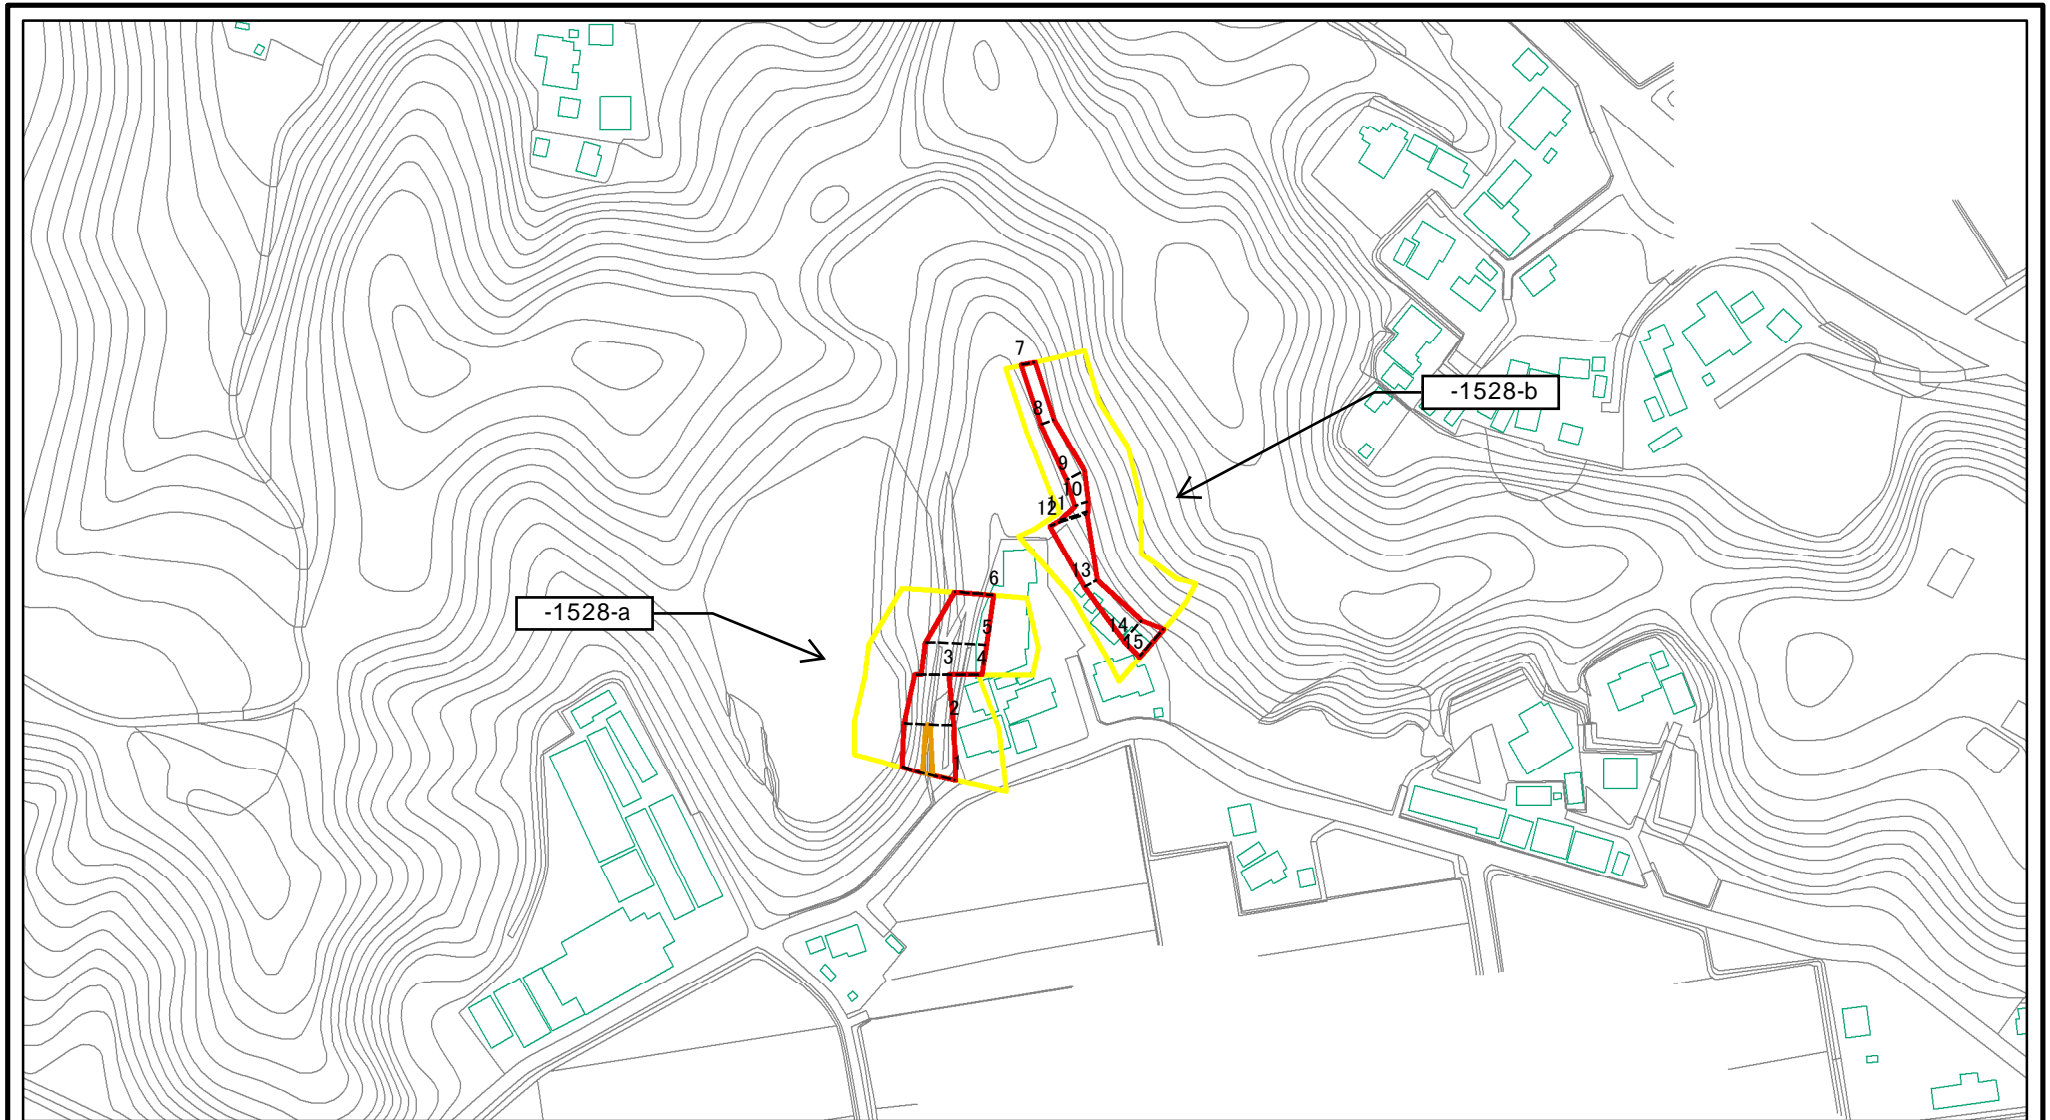
土砂災害警戒区域等の指定の公示に係る図書(様式2)

図中の数字は横断測線番号を示す

様式2(急) 土砂災害警戒区域・土砂災害特別警戒区域 区域図	土砂災害防止法施行令第二条の基準に該当する区域		N 縮尺 1:2,500	自然現象の種類	急傾斜地の崩壊	箇所番号	II-1528
	土砂災害防止法施行令第三条の基準に該当する区域			告示番号	千葉県告示第299号 千葉県告示第300号	箇所名	宝田9
	土砂等の(移動)高さが1m以下の場合、土砂等の移動による力が100kN/mを超える区域		告示年月日	平成28年5月20日	所在地	成田市宝田	
	土砂等の堆積の高さが3mを超える区域						
それ以外の区域

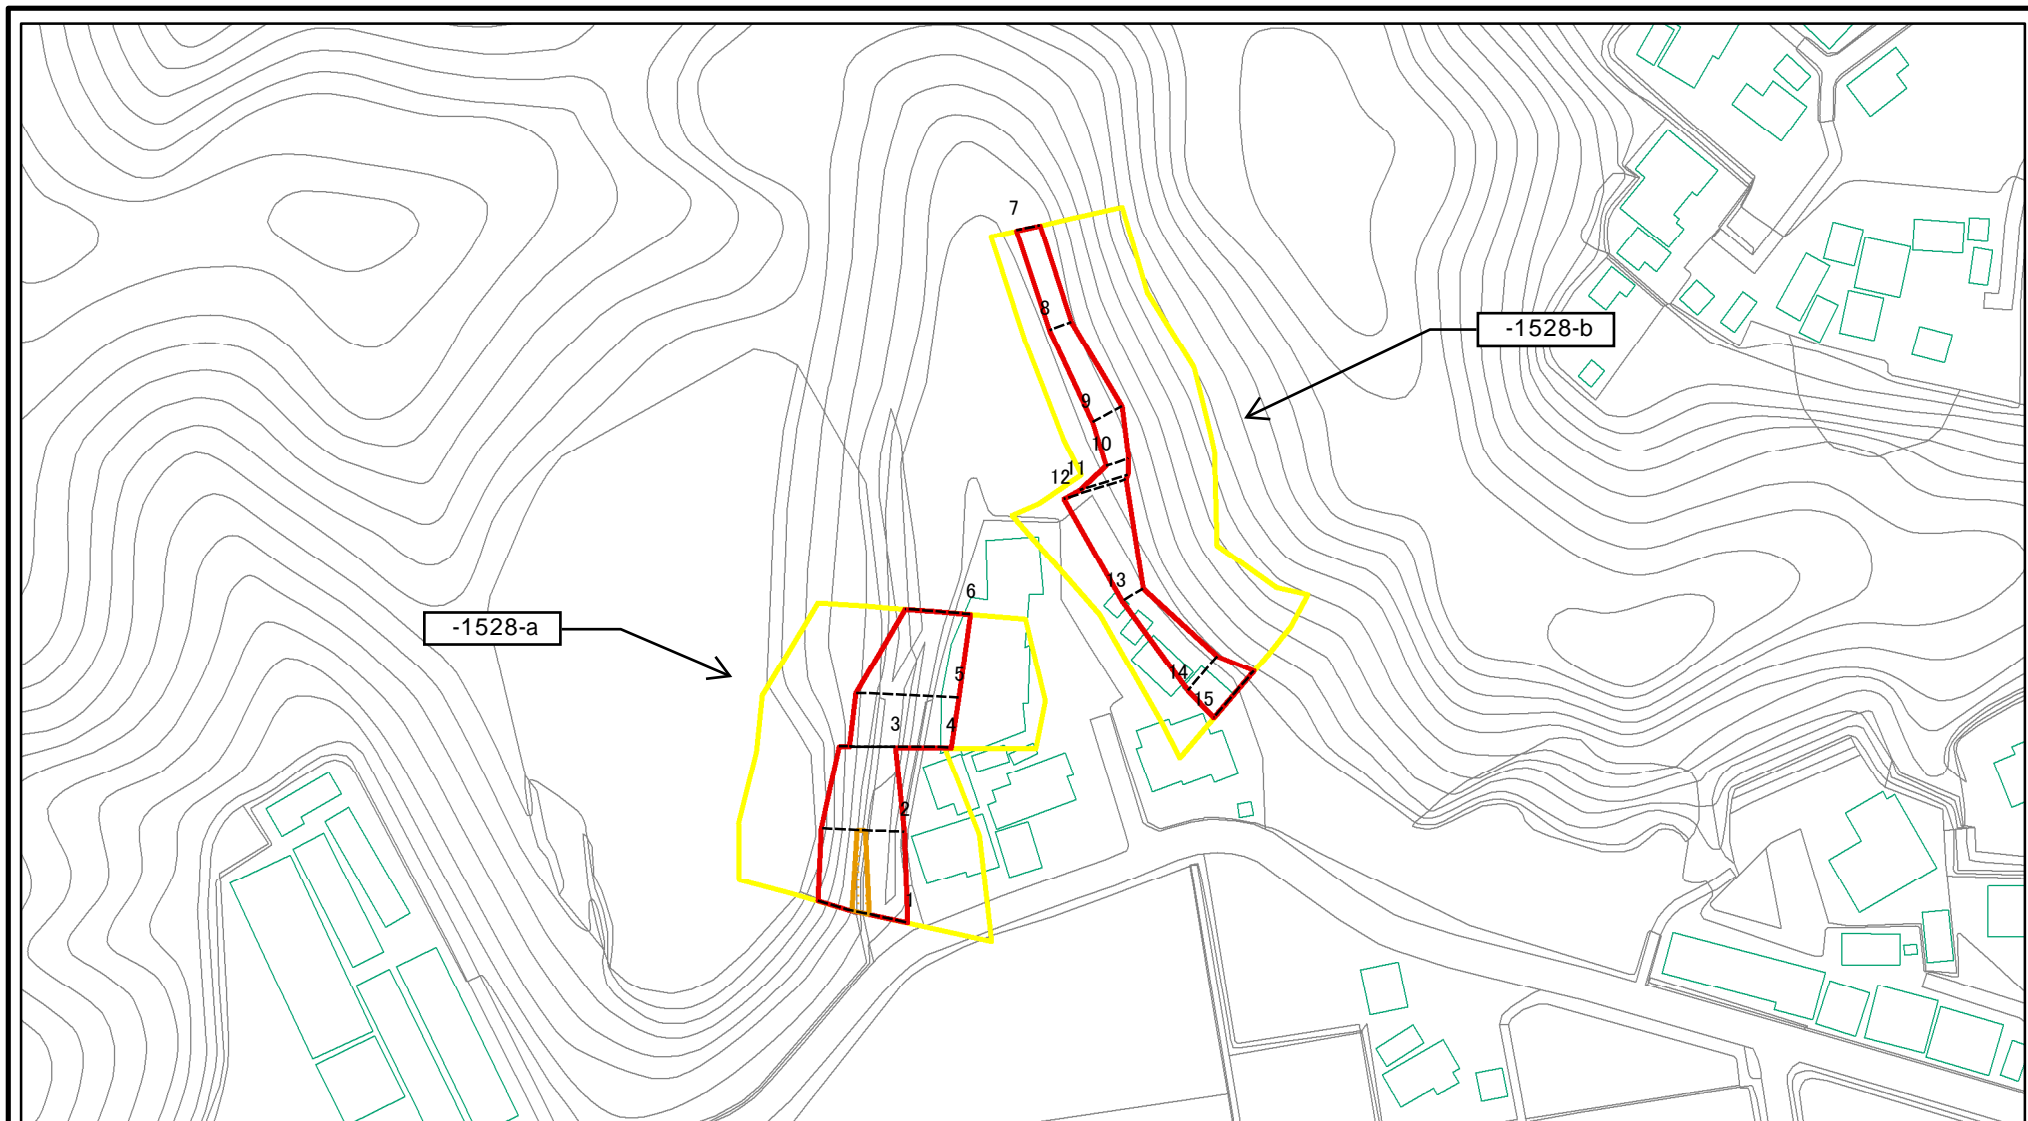
土砂災害警戒区域等の指定の公示に係る図書(様式2)参考図

図中の数字は横断測線番号を示す

様式2(急) 土砂災害警戒区域・土砂災害特別警戒区域 区域図(参考図)	土砂災害防止法施行令第二条の基準に該当する区域		N 縮尺 1:1,500	自然現象の種類	急傾斜地の崩壊	箇所番号	Ⅱ-1528
	土砂災害防止法施行令第三条の基準に該当する区域			告示番号	千葉県告示第299号 千葉県告示第300号	箇所名	宝田9
	それ以外の区域			告示年月日	平成28年5月20日	所在地	成田市宝田

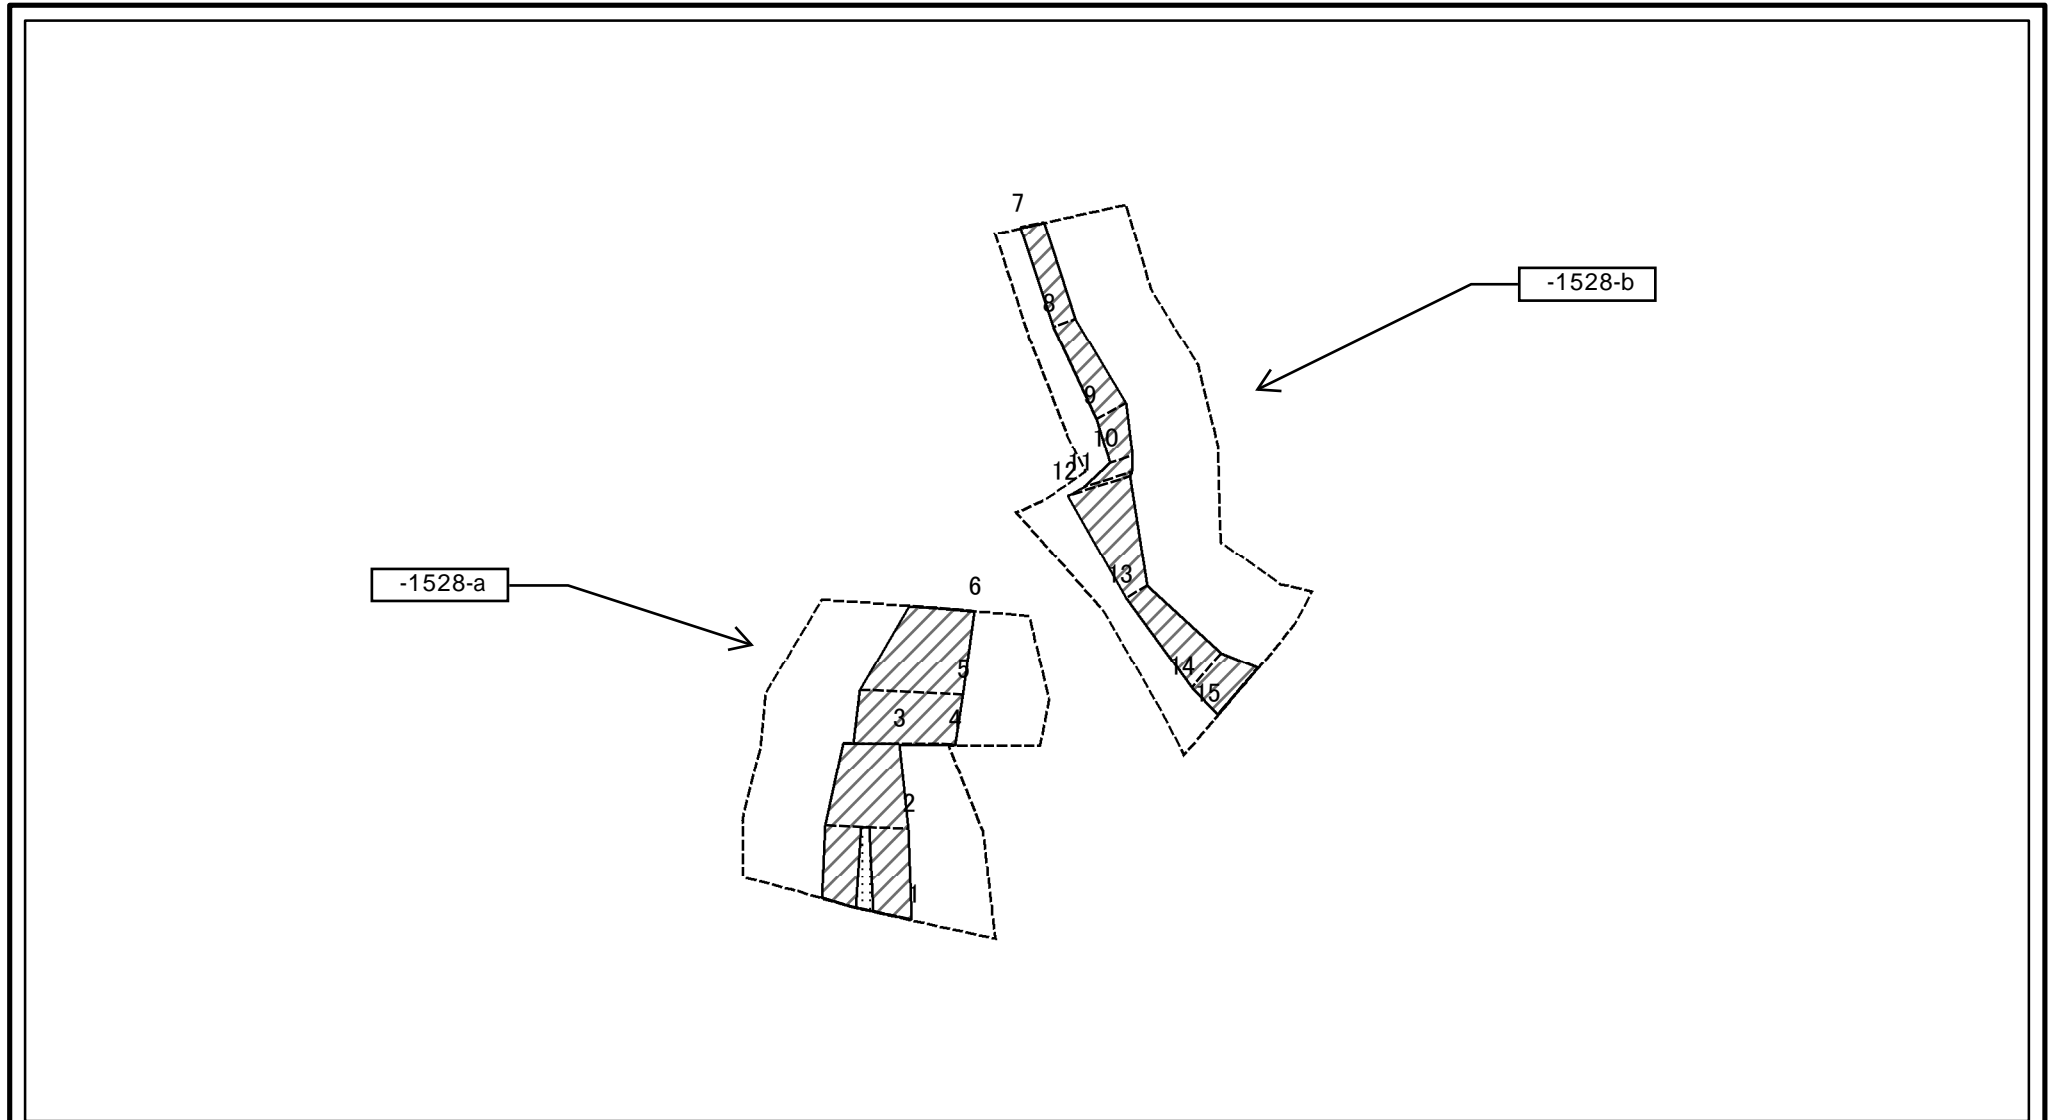
土砂災害警戒区域等の指定の公示に係る図書(様式2-1)

図中の数字は横断測線番号を示す

様式2-1(急)
土砂災害特別警戒区域の区域区分図
(急傾斜地の崩壊に伴う土石等の移動により
建築物の地上部に作用すると想定される力)
<力区分:移動>

土石等の(移動)高さが1m以下の場合、
土石等の移動による力が100kN/mを超える区域

横断測線の区間	土石等の移動により建築物の地上部に作用すると想定される力				土石等の堆積により建築物の地上部に作用すると想定される力			
	土石等の(移動)高さが1m以下の場合、土石等の移動による力が100kN/m ² を超える区域		それ以外の区域		土石等の堆積の高さが3mを超える区域		それ以外の区域	
	力の大きさのうち最大のもの (kN/m ²)	土石等の高さ (m)	力の大きさのうち最大のもの (kN/m ²)	土石等の高さ (m)	力の大きさのうち最大のもの (kN/m ²)	土石等の高さ (m)	力の大きさのうち最大のもの (kN/m ²)	土石等の高さ (m)
1 ～ 2	111.67	1.00	100.00	1.00	-	-	11.96	2.24
2 ～ 3	-	-	100.00	1.00	-	-	9.28	1.73
3 ～ 4	-	-	99.91	1.00	-	-	10.50	1.96
4 ～ 5	-	-	99.91	1.00	-	-	10.50	1.96
5 ～ 6	-	-	99.52	1.00	-	-	10.45	1.95
7 ～ 8	-	-	59.41	1.00	-	-	9.56	1.79
8 ～ 9	-	-	67.95	1.00	-	-	9.56	1.79
9 ～ 10	-	-	67.95	1.00	-	-	9.40	1.76
10 ～ 11	-	-	77.55	1.00	-	-	8.96	1.67
11 ～ 12	-	-	83.48	1.00	-	-	8.53	1.59
12 ～ 13	-	-	83.48	1.00	-	-	8.96	1.67
13 ～ 14	-	-	74.63	1.00	-	-	8.96	1.67
14 ～ 15	-	-	80.77	1.00	-	-	8.52	1.59
～								
～								
～								
～								
～								
～								
～								
～								
～								
～								
～								
～								
～								
～								
～								
～

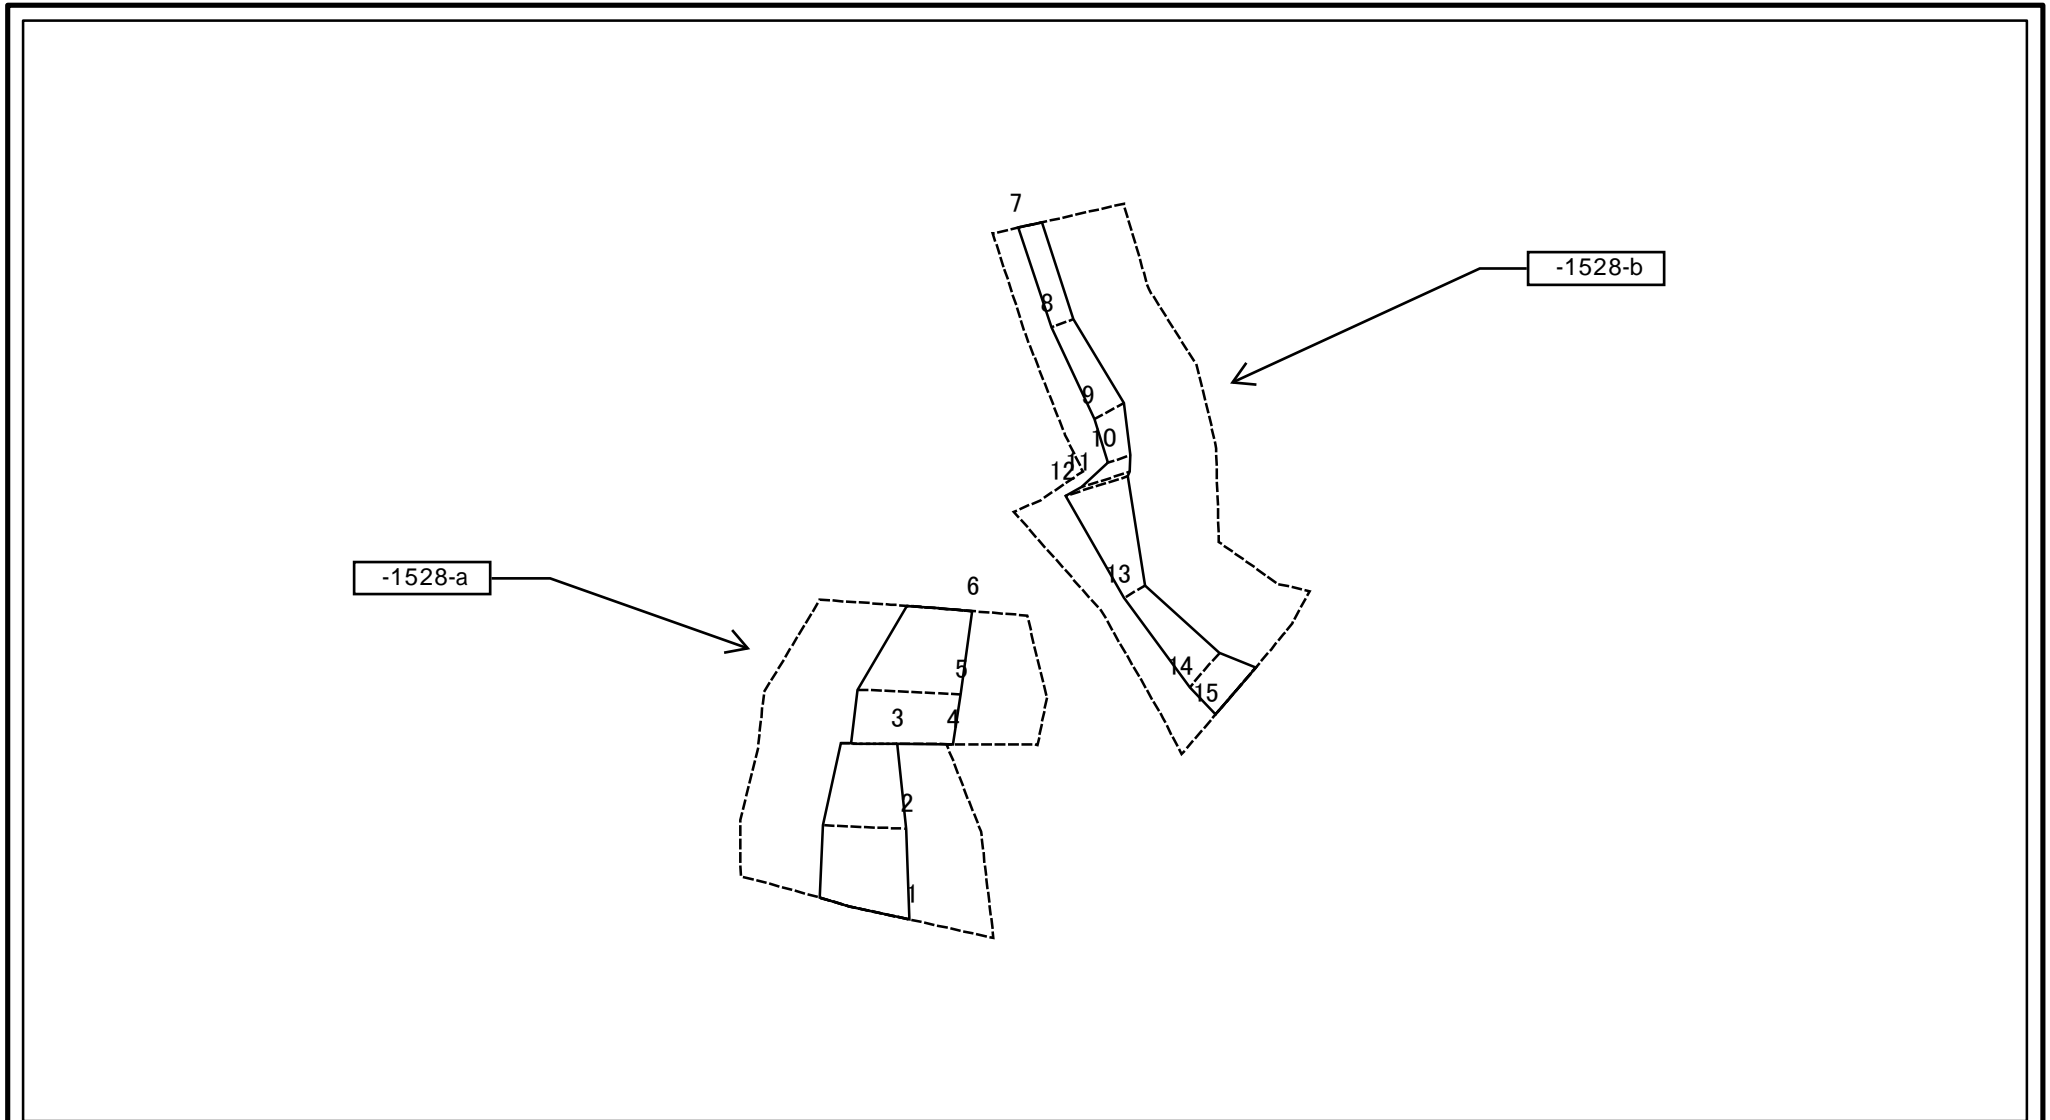
土砂災害警戒区域等の指定の公示に係る図書(様式2-2)

図中の数字は横断測線番号を示す

様式2-2(急)
土砂災害特別警戒区域の区域区分図
(急傾斜地の崩壊に伴う土石等の堆積により
建築物の地上部に作用すると想定される力)
<力区分:堆積>
