土砂災害警戒区域等の指定の告示に係る図書(様式1)

| 様式1(急) 土砂災害警戒区域・土砂災害特別警戒区域 位置図 | 自然現象の種類 | 急傾斜地の崩壊 |
| | 箇所名 | 大原18 |
| | 所在地 | 千葉県いすみ市大原字小関谷 |

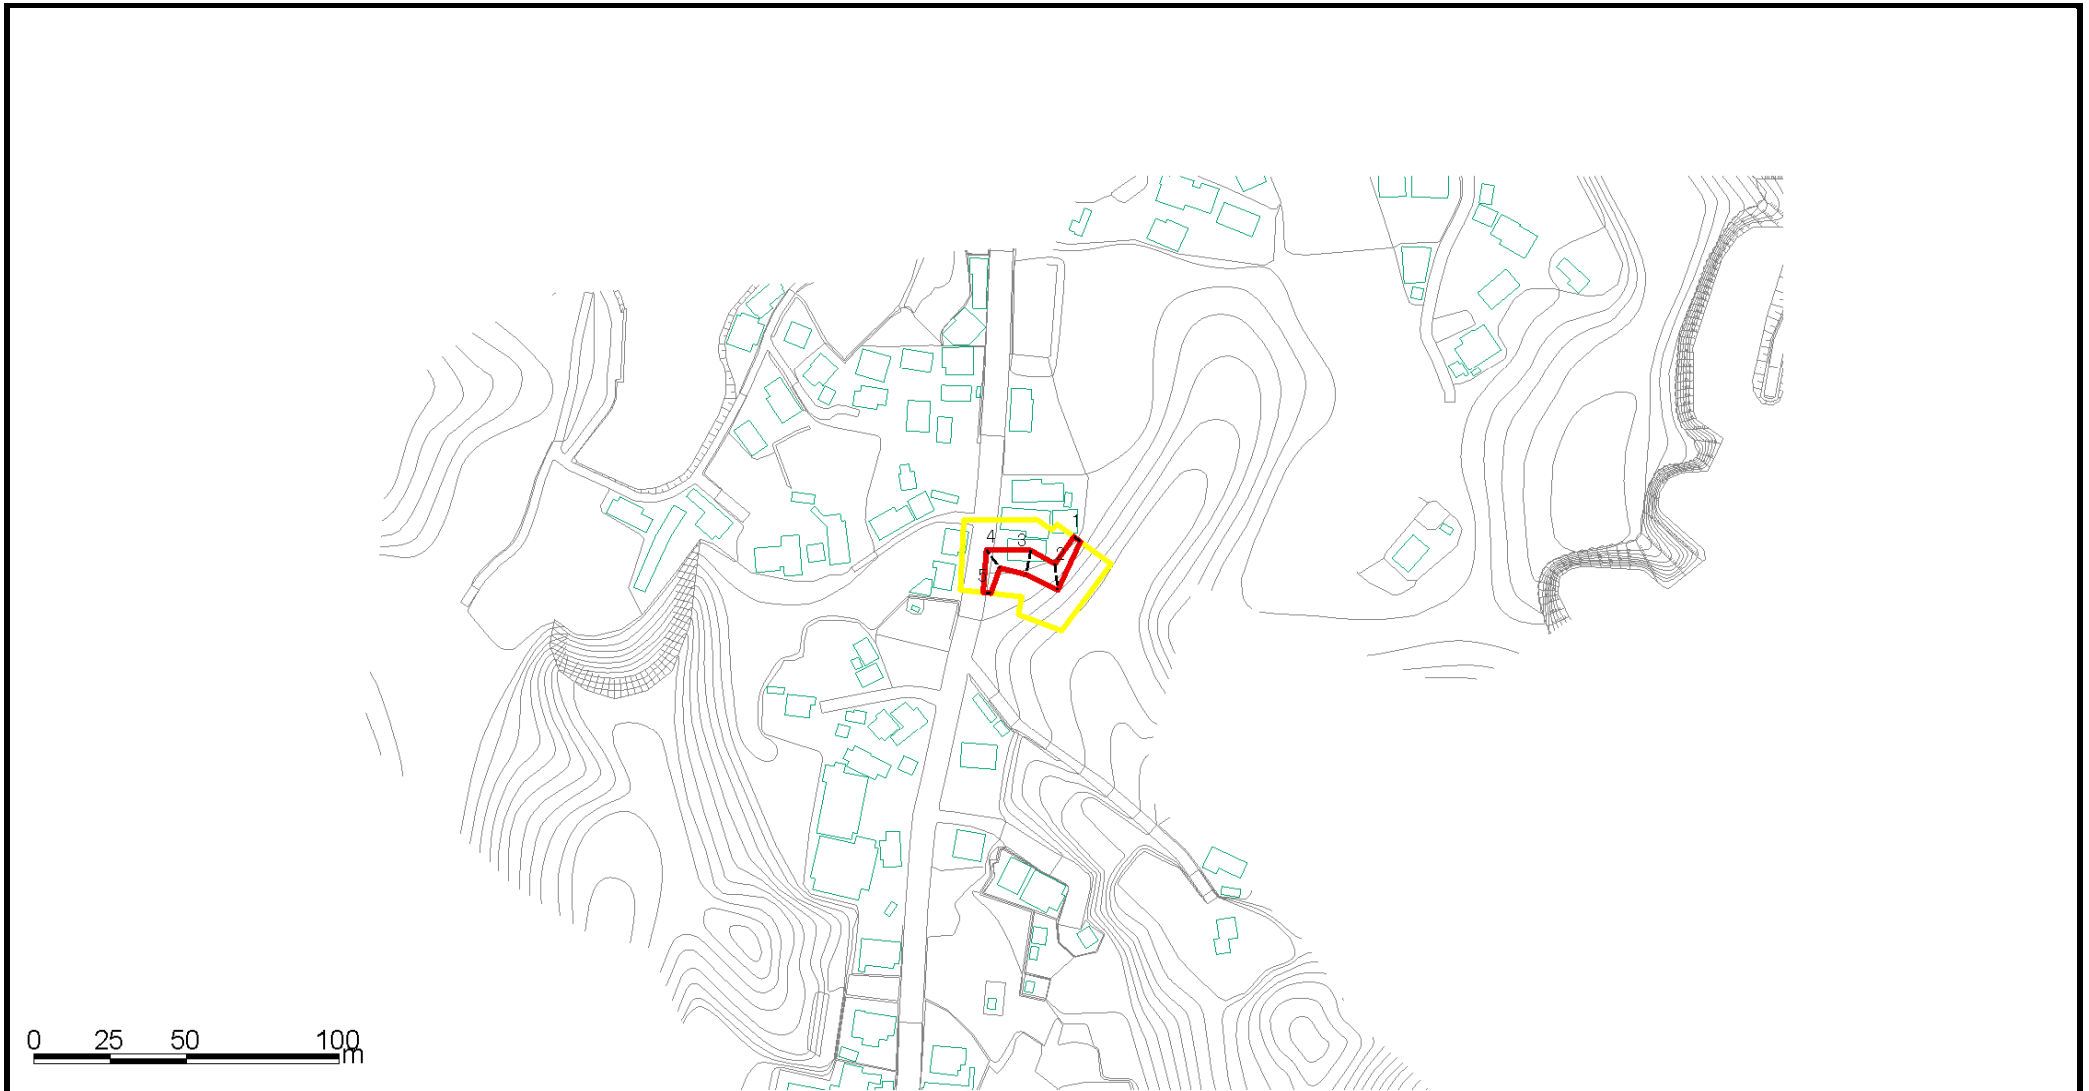
| 様式2(急) 土砂災害警戒区域・土砂災害特別警戒区域 区域 区域図 | 土砂災害防止法施行令第二条の基準に該当する区域 | | | N 縮尺 1:2,500 | 自然現象の種類 | 急傾斜地の崩壊 | 箇所番号 | Ⅱ-7119 |
| | 土砂災害防止法施行令第三条の基準に該当する区域 | 土石等の(移動)高さが1m以下の場合、土石等の移動による力が100kN/m ² を超える区域 | | | 告示番号 | 警戒区域:千葉県告示 第781号 特別警戒区域:千葉県告示 第784号 | 箇所名 | 大原18 |
| | | 土石等の堆積の高さが3mを超える区域 | | 告示年月日 | 平成23年11月22日 | 所在地 | 千葉県いすみ市大原字小関谷 | |

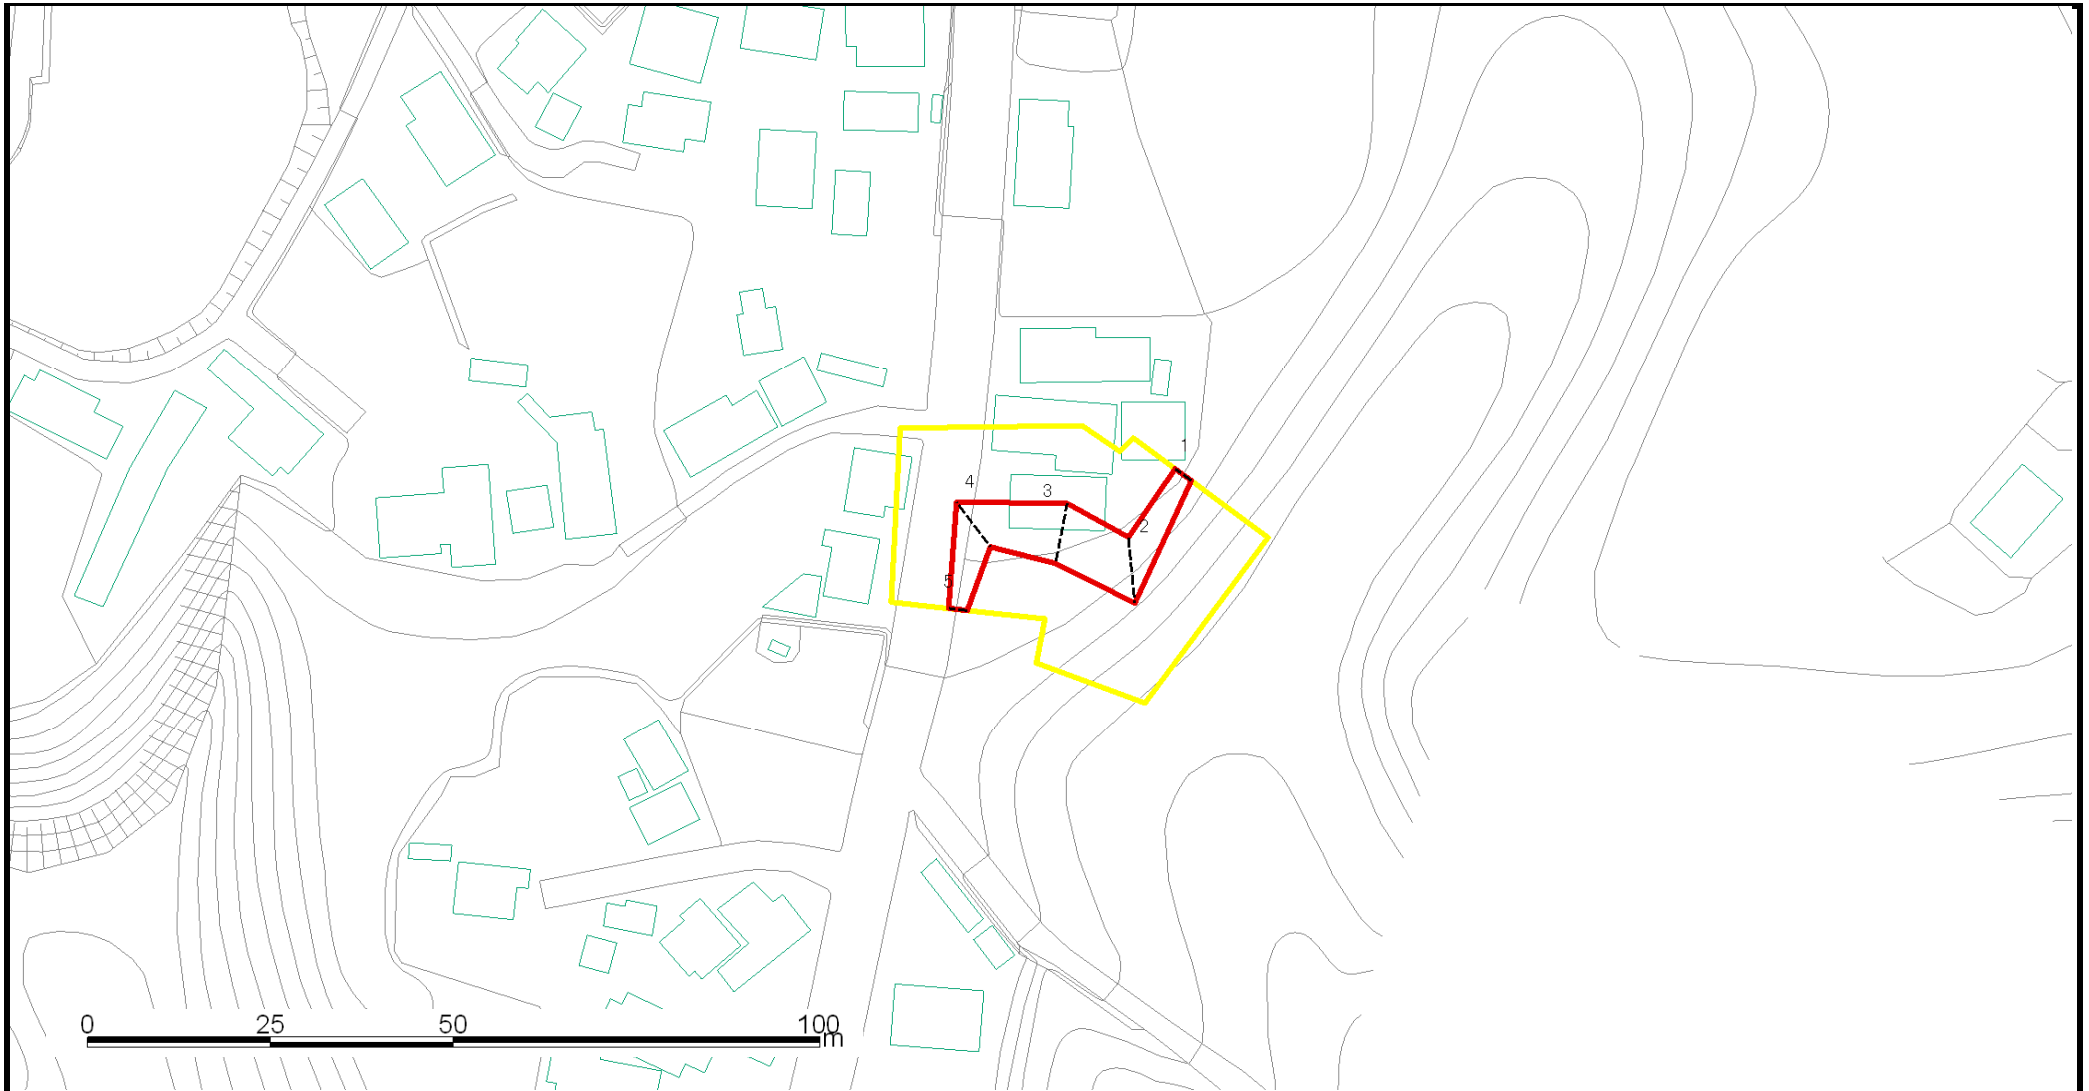
| 様式2(急) 土砂災害警戒区域・土砂災害特別警戒区域 区域図(参考図) | 土砂災害防止法施行令第二条の基準に該当する区域 | | | N 縮尺 1:1,000 | 自然現象の種類 | 急傾斜地の崩壊 | 箇所番号 | Ⅱ-7119 |
| | 土砂災害防止法施行令第三条の基準に該当する区域 | 土石等の(移動)高さが1m以下の場合、土石等の移動による力が100kN/mを超える区域 | | | 告示番号 | 警戒区域:千葉県告示 第781号 特別警戒区域:千葉県告示 第784号 | 箇所名 | 大原18 |
| | | 土石等の堆積の高さが3mを超える区域 | | 告示年月日 | 平成23年11月22日 | 所在地 | 千葉県いすみ市大原字小関谷 | |

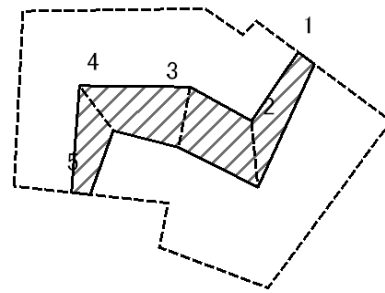
図中の数字は区域の区分番号を表す

| 様式2-1(急) 土砂災害特別警戒区域の区域区分図 (急傾斜地の崩壊に伴う土石などの移動により建築物の地上部に作用すると想定される力)〈力区分:移動〉 | 土砂災害防止法施行令第二条の基準に該当する区域 | | 縮尺 1:1,000 | 自然現象の種類 | 急傾斜地の崩壊 | 箇所番号 | Ⅱ-7119 |

| 横断測線の区間 | 土石等の移動により建築物の地上部に作用すると想定される力 | | | | 土石等の堆積により建築物の地上部に作用すると想定される力 | | | | 横断測線の区間 | 土石等の移動により建築物の地上部に作用すると想定される力 | | | | 土石等の堆積により建築物の地上部に作用すると想定される力 | | | |
|---|---|---|---|---|---|---|---|---|---|---|---|---|---|---|---|---|---|
| 1 ~ 2 | - | - | 74.38 | 1.00 | - | - | 13.12 | 2.32 | | | | | | | | | |
| 2 ~ 3 | - | - | 74.38 | 1.00 | - | - | 11.83 | 2.09 | | | | | | | | | |
| 3 ~ 4 | - | - | 71.63 | 1.00 | - | - | 12.72 | 2.25 | | | | | | | | | |
| 4 ~ 5 | - | - | 63.10 | 1.00 | - | - | 13.69 | 2.42 | | | | | | | | | |

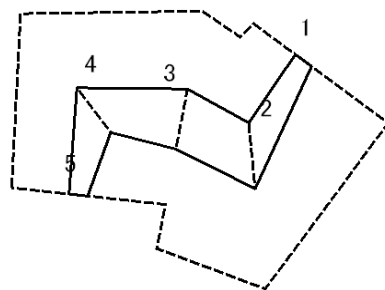
図中の数字は区域の区分番号を表す

| 様式2-2(急) 土砂災害特別警戒区域の区域区分図 (急傾斜地の崩壊に伴う土石などの堆積により建築物の地上部に作用すると想定される力) <力区分: 堆積> | 土砂災害防止法施行令第二条の基準に該当する区域 | | | N | 自然現象の種類 | 急傾斜地の崩壊 | 箇所番号 | Ⅱ-7119 |
