平成 22 年度三番瀬再生実現化試験事業（干潟的環境形成試験）の実施結果について

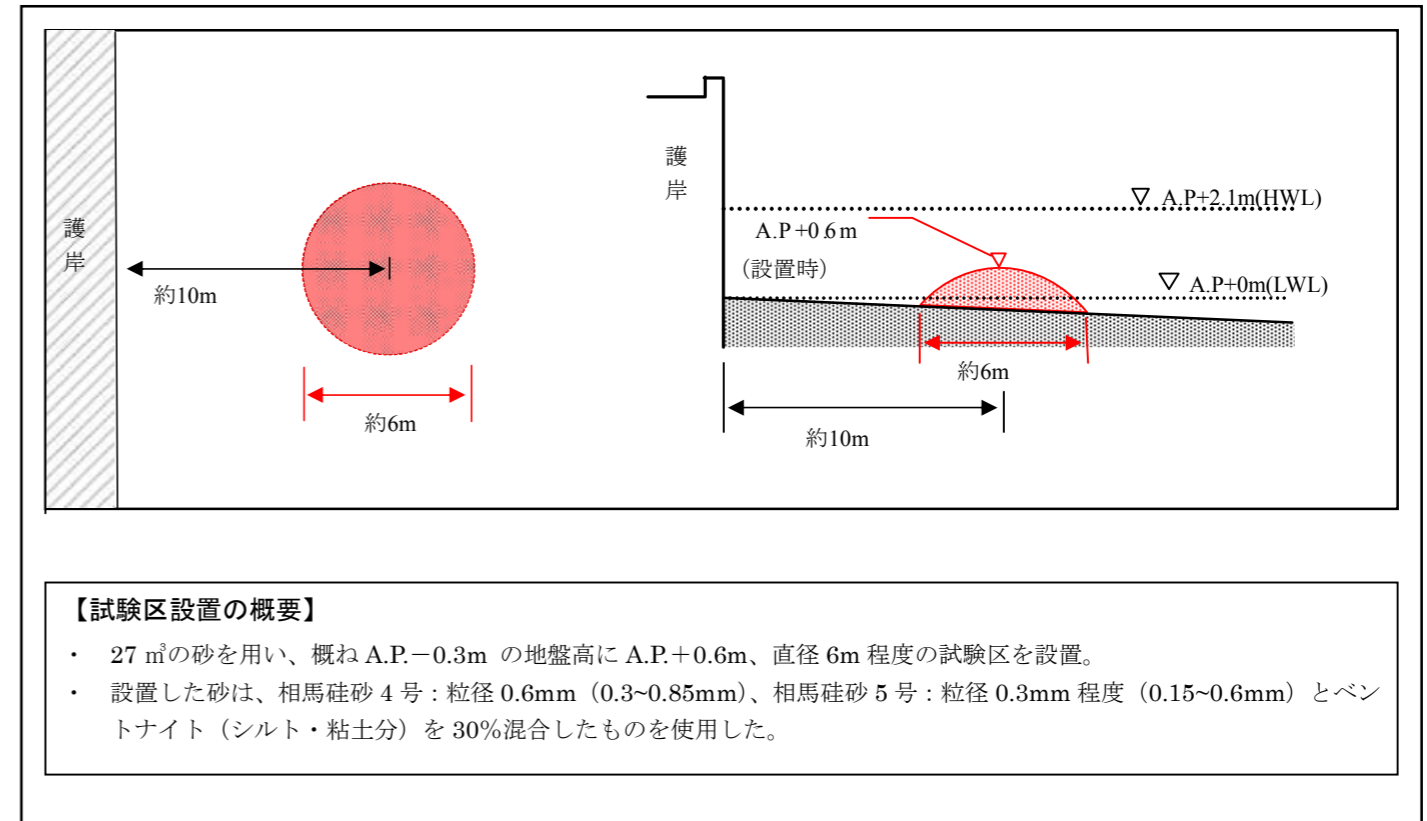
図 3 試験区の設置概要

- 【試験区設置の概要】**
- ・ 27 m³の砂を用い、概ねA.P.-0.3mの地盤高にA.P.+0.6m、直径6m程度の試験区を設置。
 - ・ 設置した砂は、相馬砂4号：粒径0.6mm(0.3~0.85mm)、相馬砂5号：粒径0.3mm程度(0.15~0.6mm)とベントナイト(シルト・粘土分)を30%混合したものを使用した。

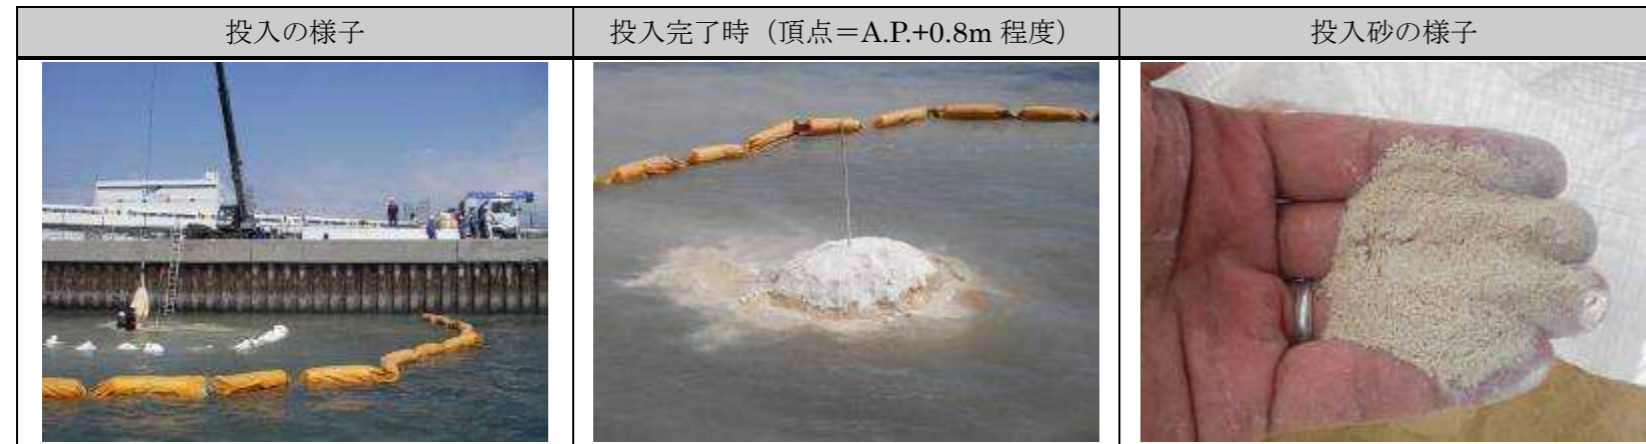
試験区の設置状況を以下に示す。8月25日に設置工事を実施。27 m³の砂を用い、護岸から10m、地盤高約 A.P.-0.3m の地点に、高さ A.P.+0.8m 程度となるように砂を投入。(その後、満ち潮により水没し、翌日の試験開始時は A.P.+0.6m 程度であった。)

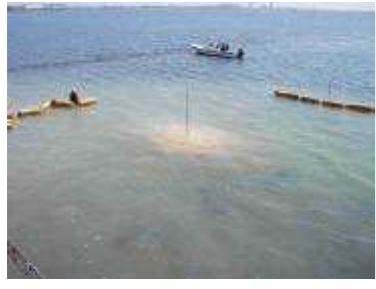
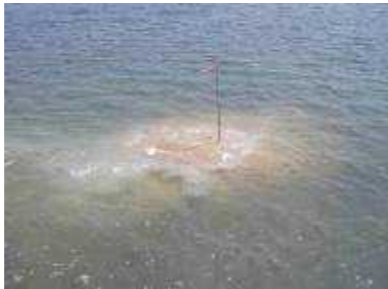
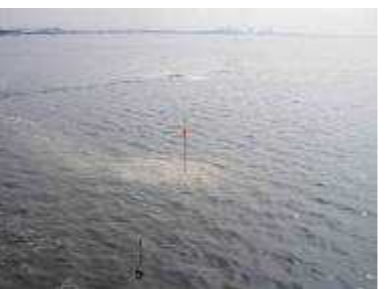
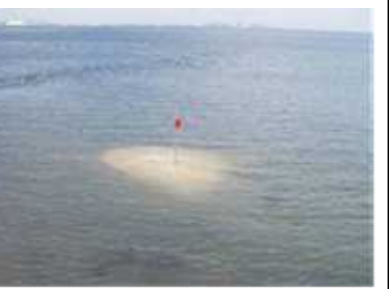
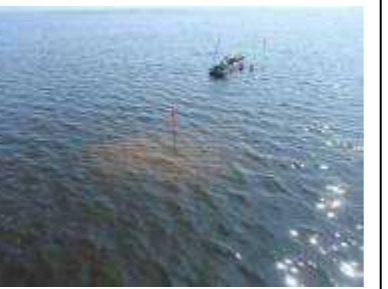
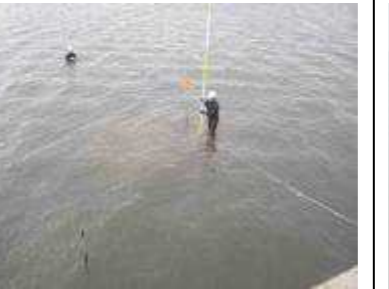
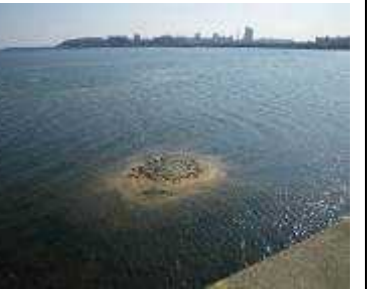
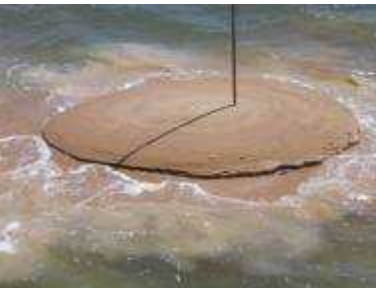
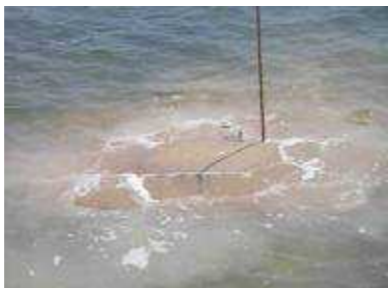
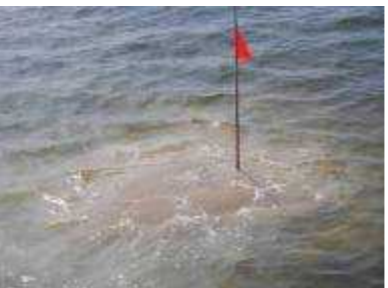
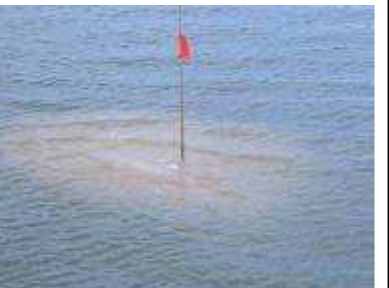
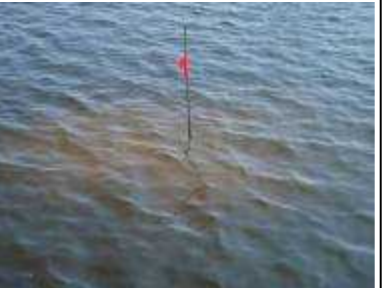
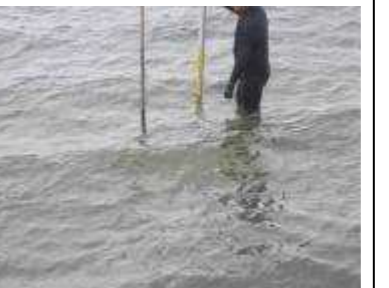
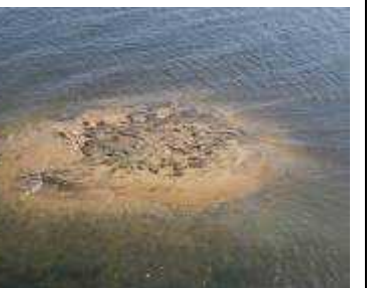
試験区の時間経過による変化の状況を以下に示す。投入後数日は干出時に水際線の砂が多く流出した。その後、高さ A.P.+0.2m 程度で安定している。

8月26日 (試験開始時) 地盤高=A.P.+0.6m	8月27日 (1日後) 地盤高=A.P.+0.45m	9月5日 (10日後) ※地盤高=A.P.+0.35m	9月9日 (2週間後) 地盤高=A.P.+0.25m	9月22日 (1ヵ月) 地盤高=A.P.+0.25m	10月22日 (2ヶ月後) 地盤高=A.P.+0.2m	2月22日 (6ヶ月後) 地盤高=A.P.+0.2m

干出時(11:30 潮位=A.P.+0.4m) 水際線の砂が流出する様子。	干潮時(12:00 潮位=A.P.+0.45m) 干出する様子がうかがえる。 白い濁りは試験区の砂が流出している様子。	干潮時(9:00 潮位=A.P.+0.4m) 試験区の頂点付近がわずかに干出する程度。	干潮時(12:00 潮位=A.P.+0.3m) 干潮時にわずかに干出する程度。 試験区が楕円形に変化している様子がうかがえる。	干潮時(10:00 潮位=A.P.+0.7m) 干潮時でも全く干出しない。	干潮時(10:45 潮位=A.P.+0.75m) 干潮時でも全く干出しない。	干潮時 (13:30 潮位=A.P.+0.17m) 干潮時にわずかに干出する程度。

※地盤高の調査は9月2日に実施しているが、小潮であったため、地盤高の状況がうかがえる9月5日の写真を掲載している。

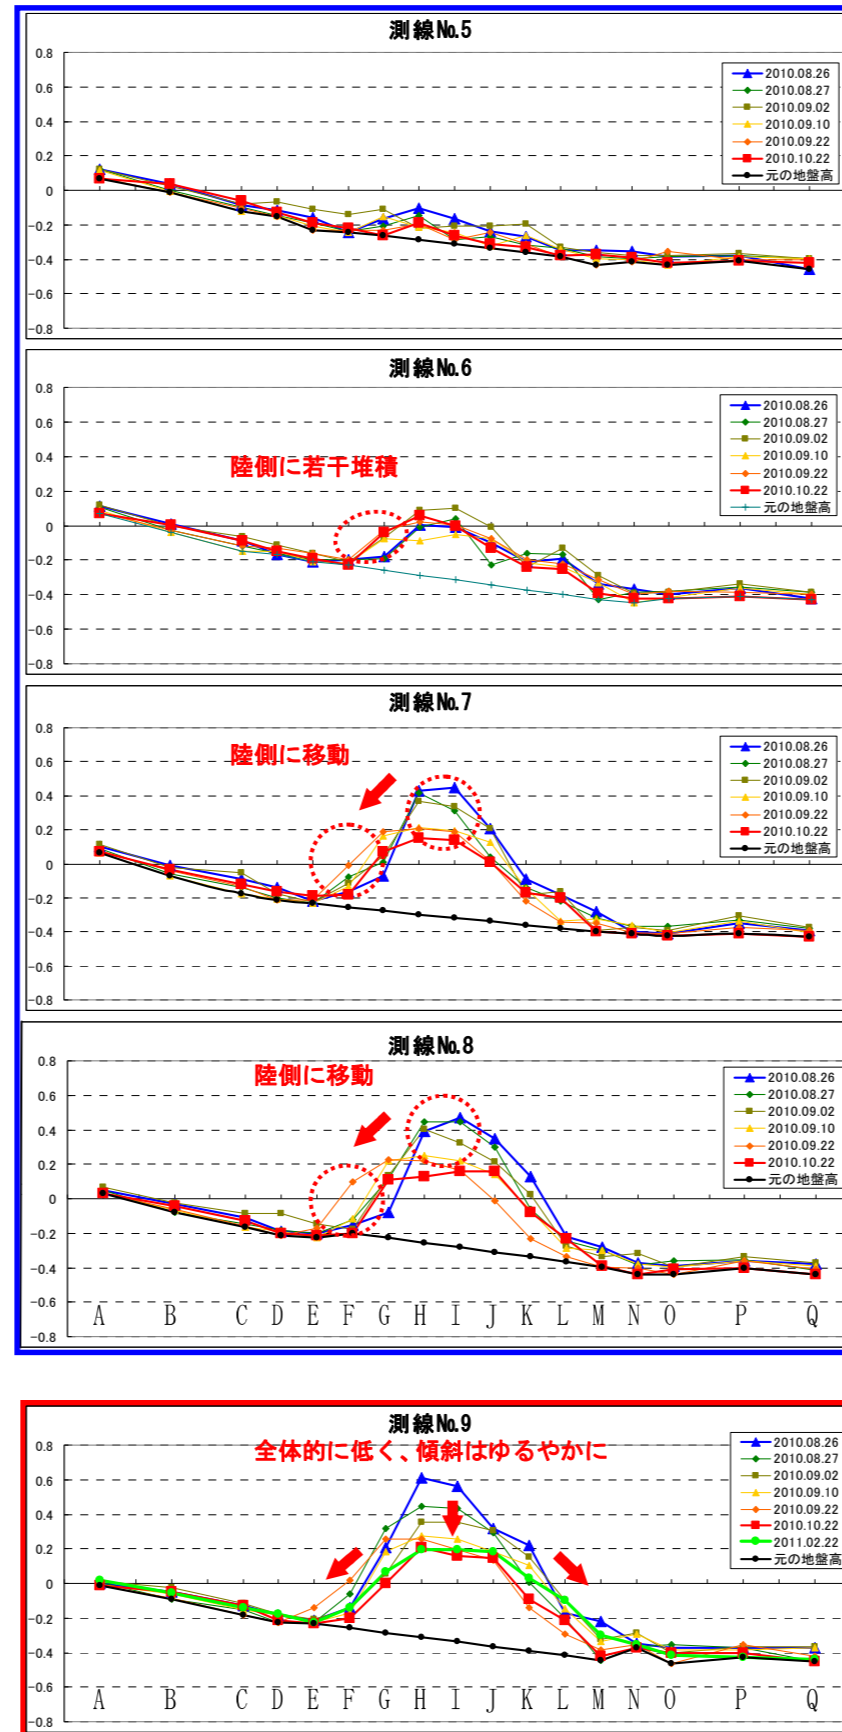
図6 各測線の断面図

- 全体的に、1ヶ月程度かけて徐々に低く、傾斜は緩く変化し、その後は比較的安定している。中心測線（No.9）を見ても、2ヶ月後と6ヶ月後で地形形状にほとんど変化はなく、安定していることがわかる。
- 中心線より東側の測線No.6,7,8では、傾斜がゆるくなるだけでなく、陸側に砂が堆積しているようにも見える。
- 中心から東西それぞれ4m離れた測線No.5,13では、いずれも大きな変化は見られず、砂の移動による影響をあまり受けていないと考えられる。
- 2ヶ月後と6ヶ月後では大きな変化はみられず、頂点部はA.P.+0.2m程度で安定している様子がうかがえる。

※2月22日は測線No.9のみ調査を実施。

※9月9日は台風接近のため、測量調査は翌日10日に行った。
