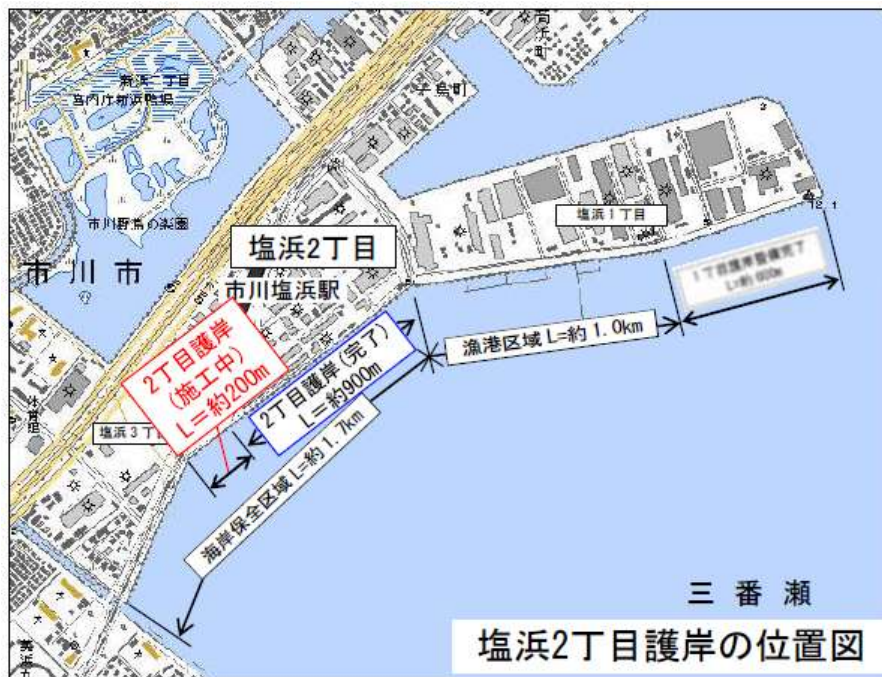
図 II.1.30 塩浜2丁目護岸の位置

2010年度（平成22年度）以降、塩浜地区の護岸改修（石積護岸への改修）が引き続き行われており、現在は、塩浜2丁目の護岸整備が行われている（図II.1.30参照）。引き続きモニタリングが行われているが、現在までの地形の変化状況は軽微である。

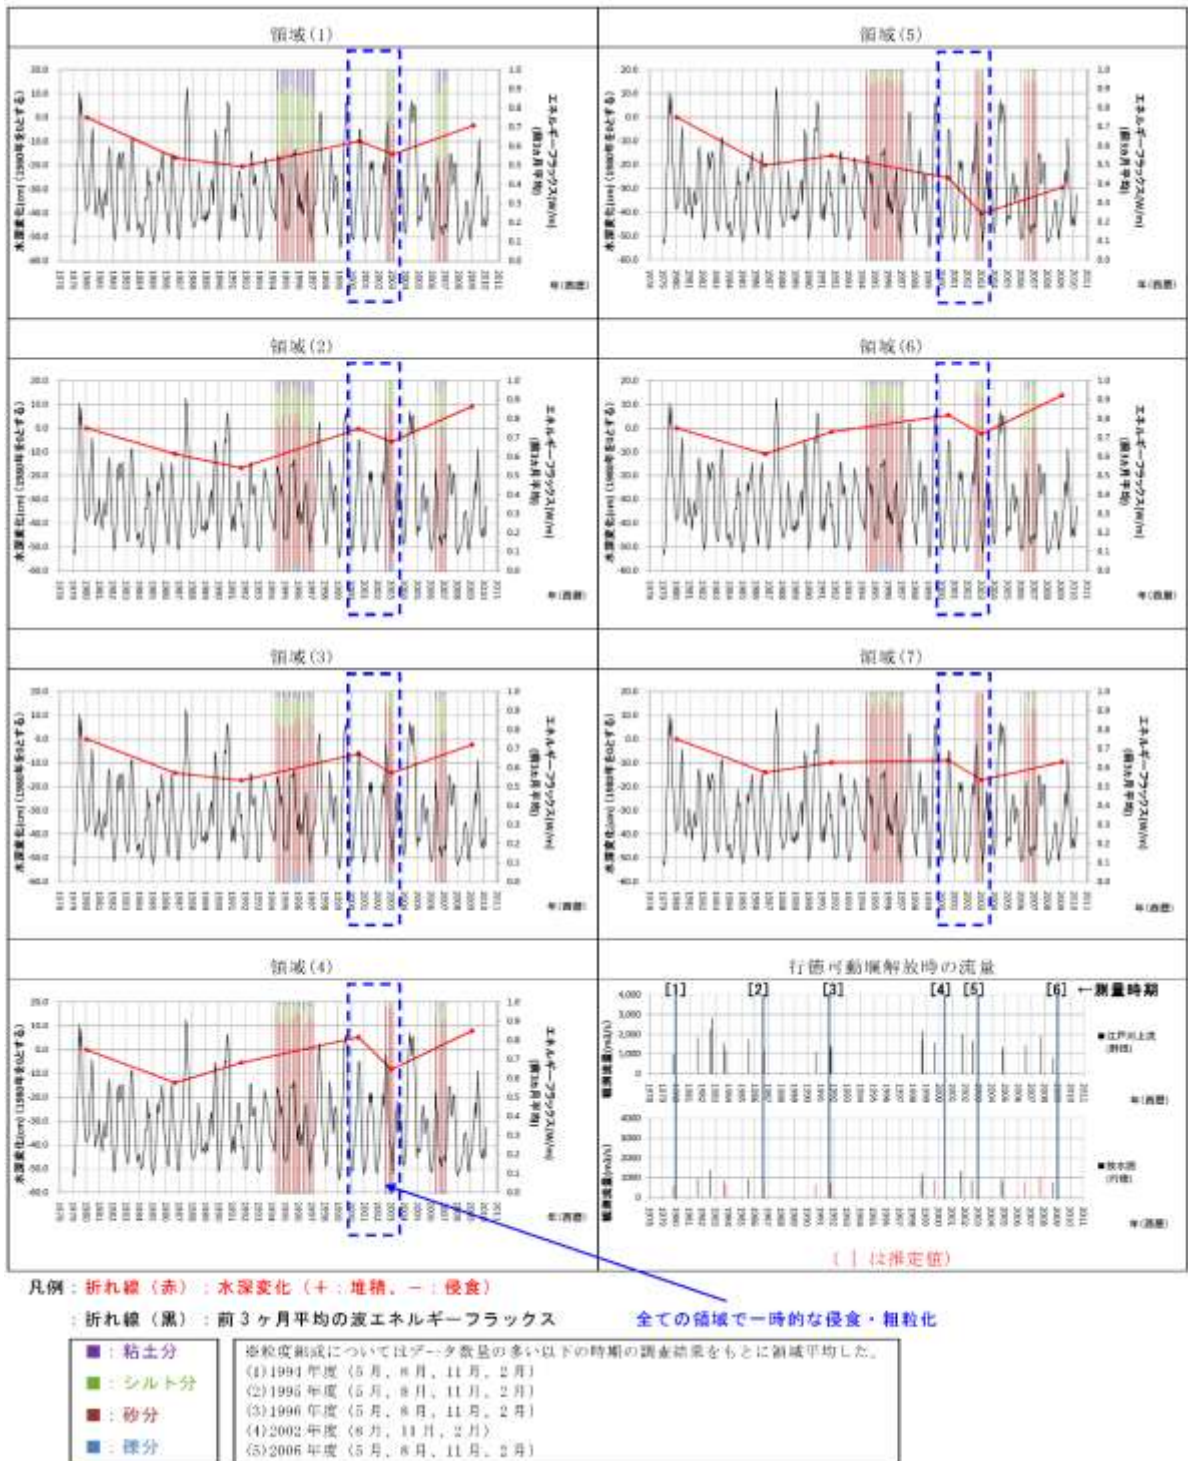
図 II.1.42 領域別平均水深変化量及び粒度組成変化、前 3 ヶ月平均の波浪エネルギーフラックス

過去にも 2002 年度に三番瀬では全般的な地盤低下（侵食）と底質のシルト・粘土分の低下（粗粒化）が見られたことがある。平成 22 年度の解析結果¹を図 II. 1. 42 に示す。2002 年度の現象では、底質調査の直前（2002 年 7 月、表 II. 1. 2 参照）に行徳可動堰の開放が行われており、底質粒度組成の変化と行徳可動堰の開放との関係は曖昧である。

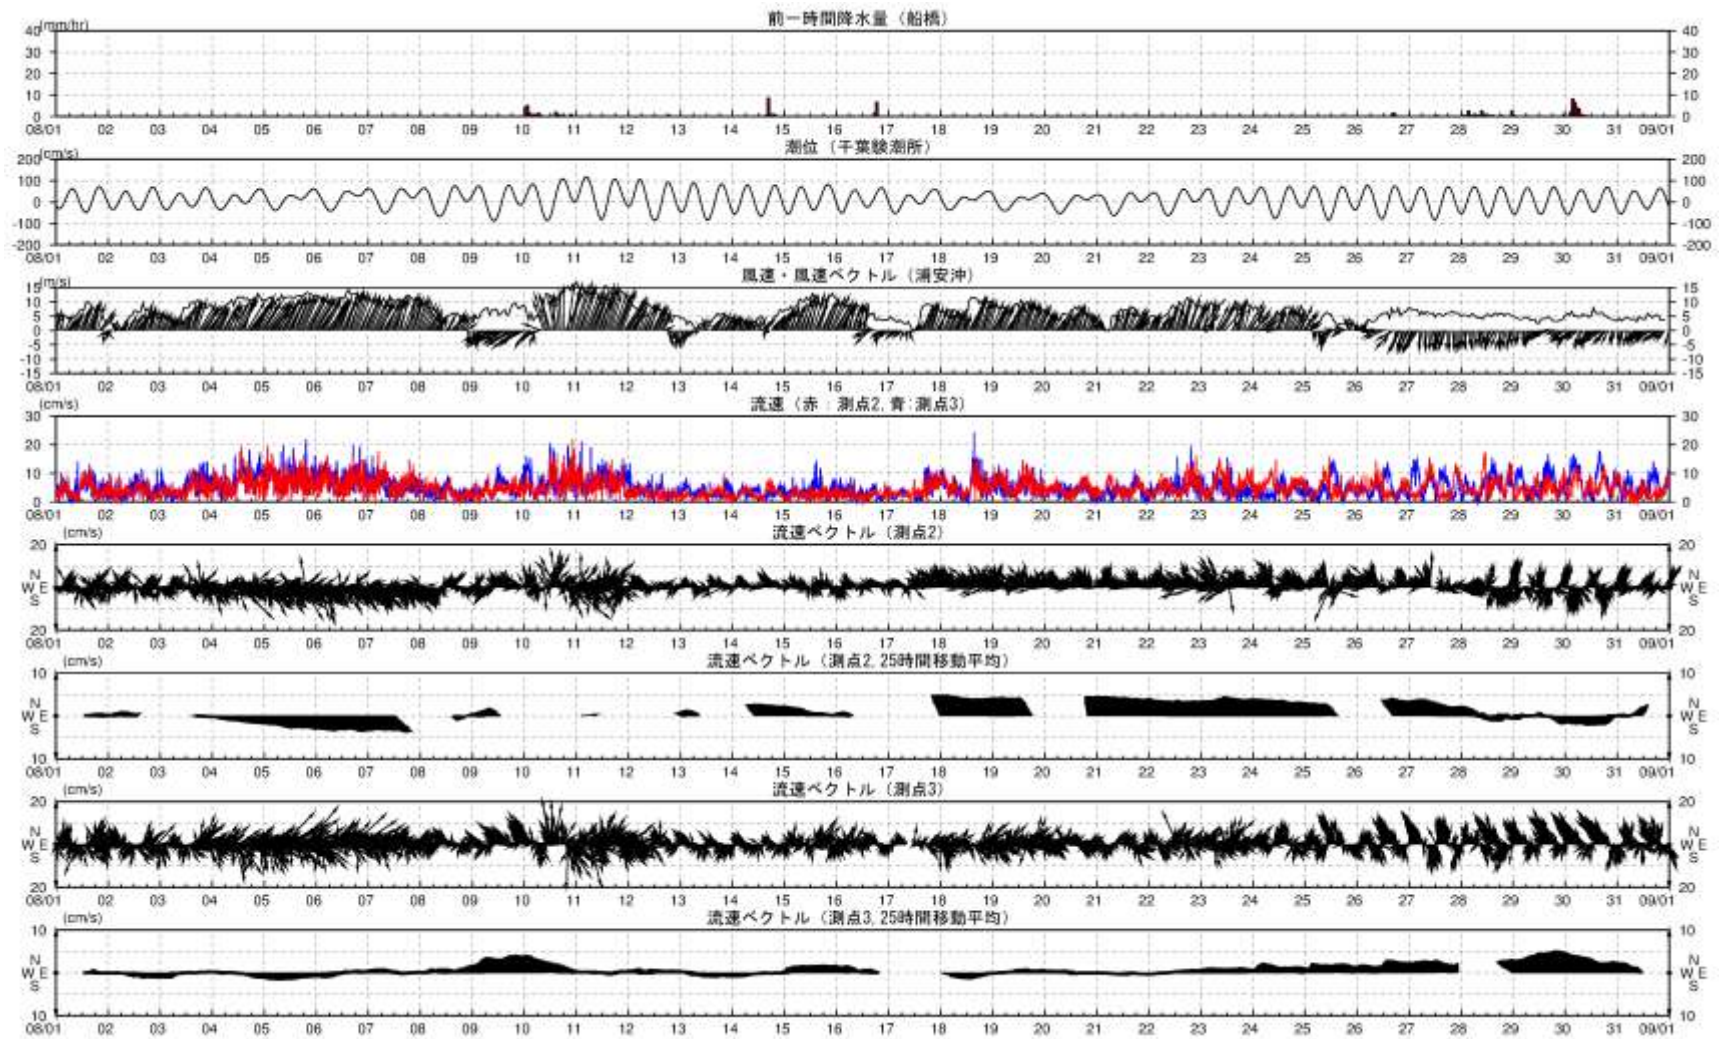
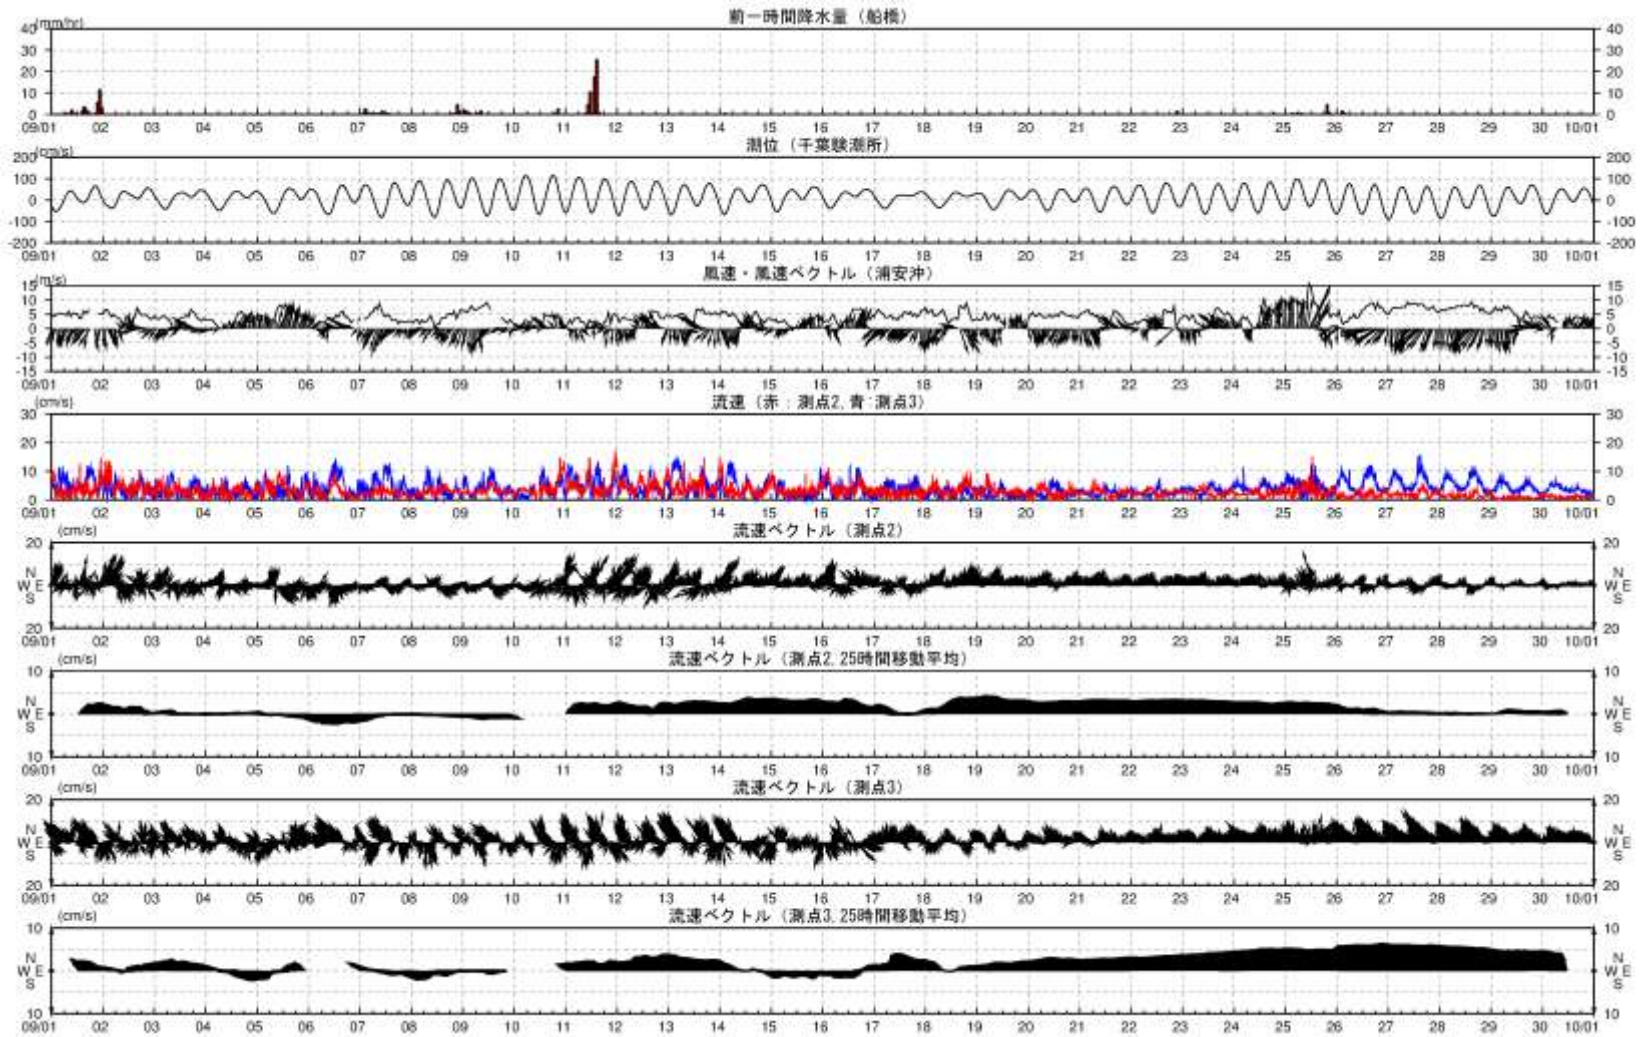
2014年度（観測期間：2014年7月23日～10月23日）の2測点の流向・流速の経時変化は図II.2.2に示すとおりである。船橋（アメダス）の降水量、千葉測候所の潮位、浦安沖（モニタリングポスト）の風向・風速の経時変化も併せて示した。

測点2、3では、流速は10cm/s以下の流れが大部分を占めていたが、8月4日～11日にかけては、流速が10cm/s以上の比較的強い流れが卓越し、短い周期の変動となっていた。この期間は、次項で後述するとおり、台風第11号の接近に伴い、10m/sを超える南寄りのやや強い風が断続的に観測されており、台風の影響を強く受けていたものと考えられる。

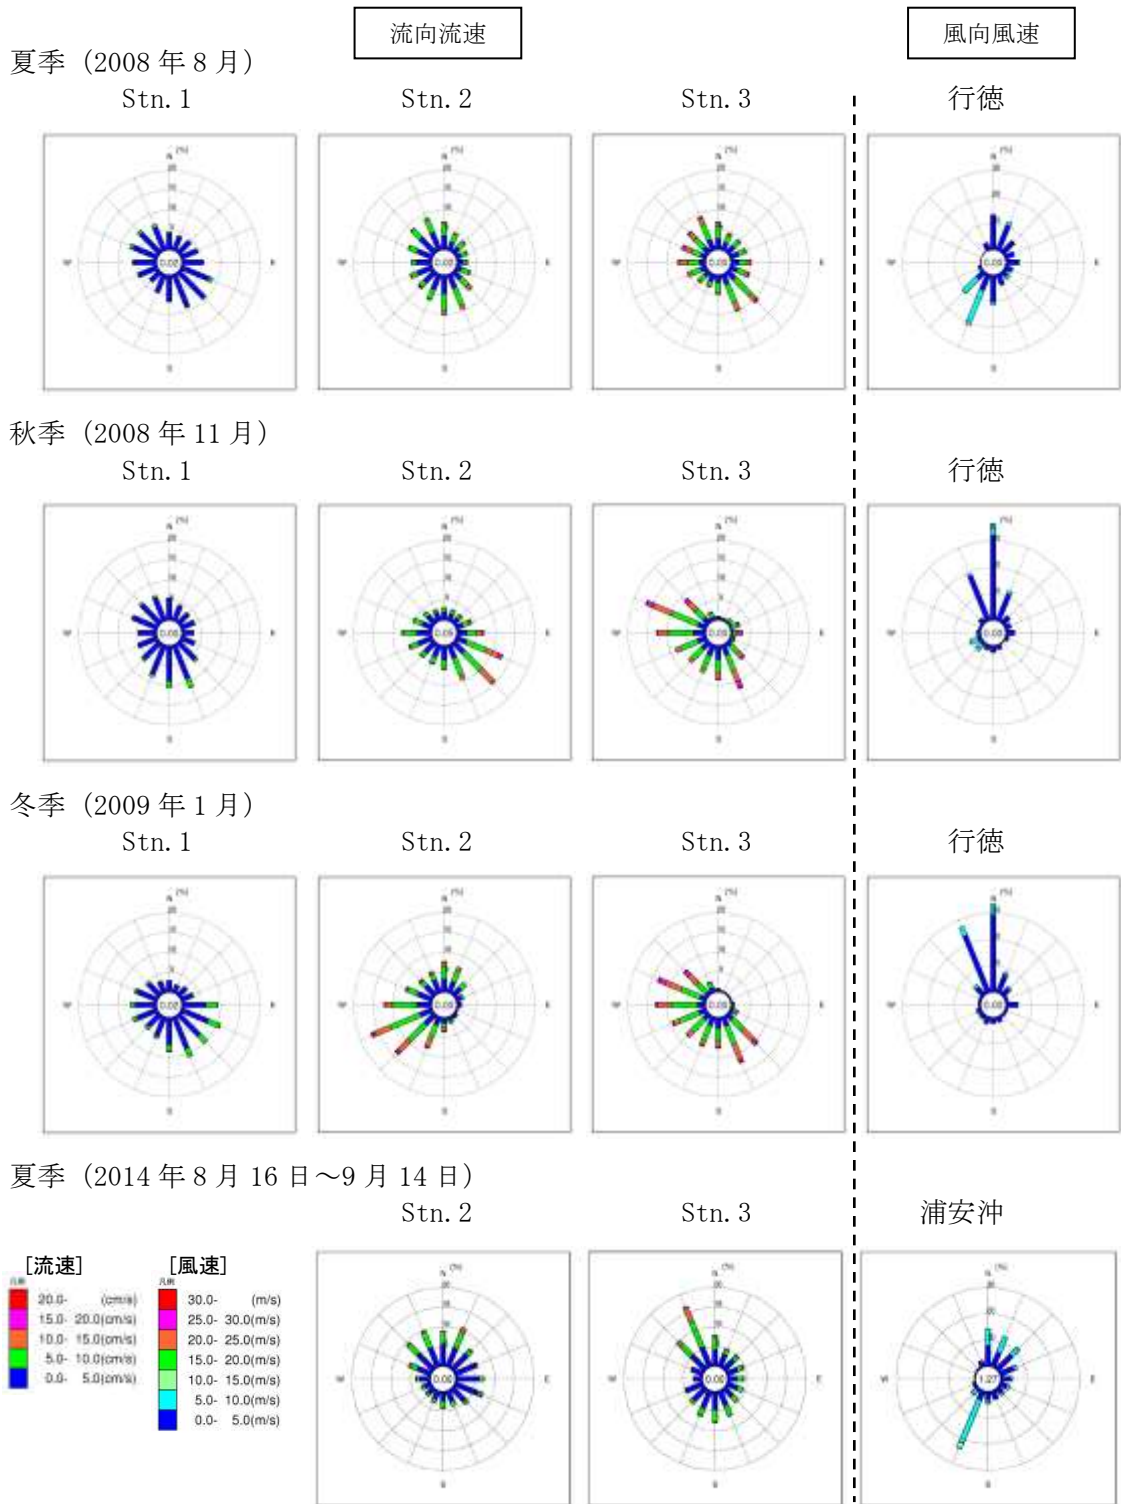
図 II.2.4(1) 流向流速および風向風速の出現頻度分布

2008 年度の測点 1 では、期間を通して 5cm/s 以下の弱い流れが大部分を占め、秋季と冬季には南東方向の流れの出現頻度が増すものの、特定方向の流れの卓越はみられなかった。測点 2 では、夏季から秋季にかけて北西 - 南東方向の往復流、冬季には南西流が卓越する傾向がみられた。測点 3 では、期間を通して、北西 - 南東方向の往復流が卓越しており、秋季と冬季には特に西向きの流れの出現頻度が増す傾向がみられた。行徳地点の風向・風速をみると、夏季には南風、秋季から冬季にかけては北風が卓越しており、測点 3 でみられたような西向きの流れは吹送流の影響と考えられる。

一方、2014 年度夏季の測点 2 では、北西から北北東方向の流れの出現頻度が比較的高いものの、特定方向の流れの卓越はみられなかった。測点 3 では、北北西の出現頻度が高くなっていた。浦安沖地点の風向・風速をみると、南風と北風が卓越していた。

両年度の夏季で比較すると、測点 3 の北北西方向の流れが卓越する傾向は同様であったが、2014 年度夏季は 2008 年度夏季よりも南向きの流れの出現頻度が少ない傾向となっていた。また、測点 2 をみると、測点 3 と同様に南向きの流れの出現頻度が少ない傾向となっていた。これらの南向きの流れの出現頻度に違いがみられた要因は、2008 年度夏季とくらべて 2014 年度夏季は、北から北東寄りの風の出現頻度が高くなっているように、風の吹き方が異なっていたためと考えられる。

※Stn. 1~3 の流向は流れ去る向き、
 行徳・浦安沖地点の風向は吹いてくる向きを指す

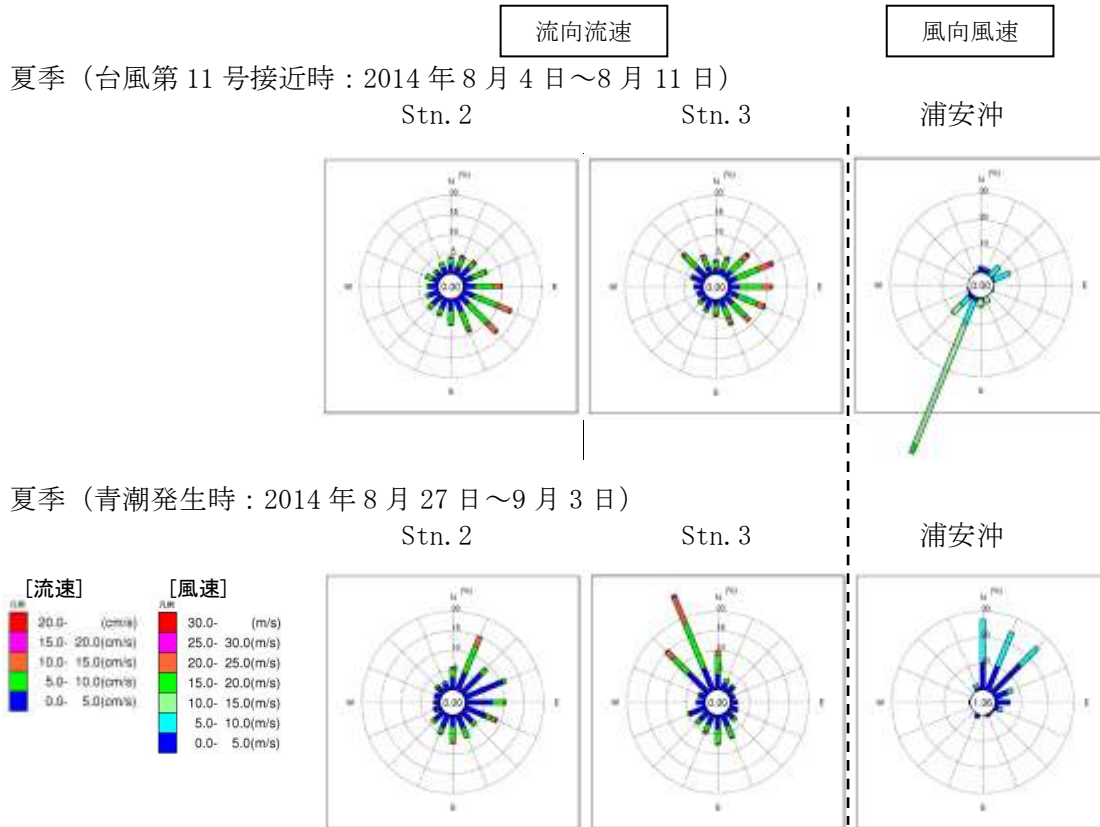
図 II.2.4 (2) 流向流速および風向風速の出現頻度分布
(上：台風第11号接近時、下：青潮発生時)

台風第 11 号接近時には、測点 2 で南東方向、測点 3 で北東～南東方向の流れが卓越しており、浦安沖地点の風向・風速をみると、10m/s を超える南南東のやや強い風の出現頻度が高くなっていた。

一方、青潮発生時には、測点 2 で北北東方向、測点 3 で北北西方向の流れが卓越しており、浦安沖地点の風向・風速をみると、北～北東の風の出現頻度が高くなっていた。

※Stn. 2～3 の流向は流れ去る向き、
浦安沖地点の風向は吹いてくる向きを指す

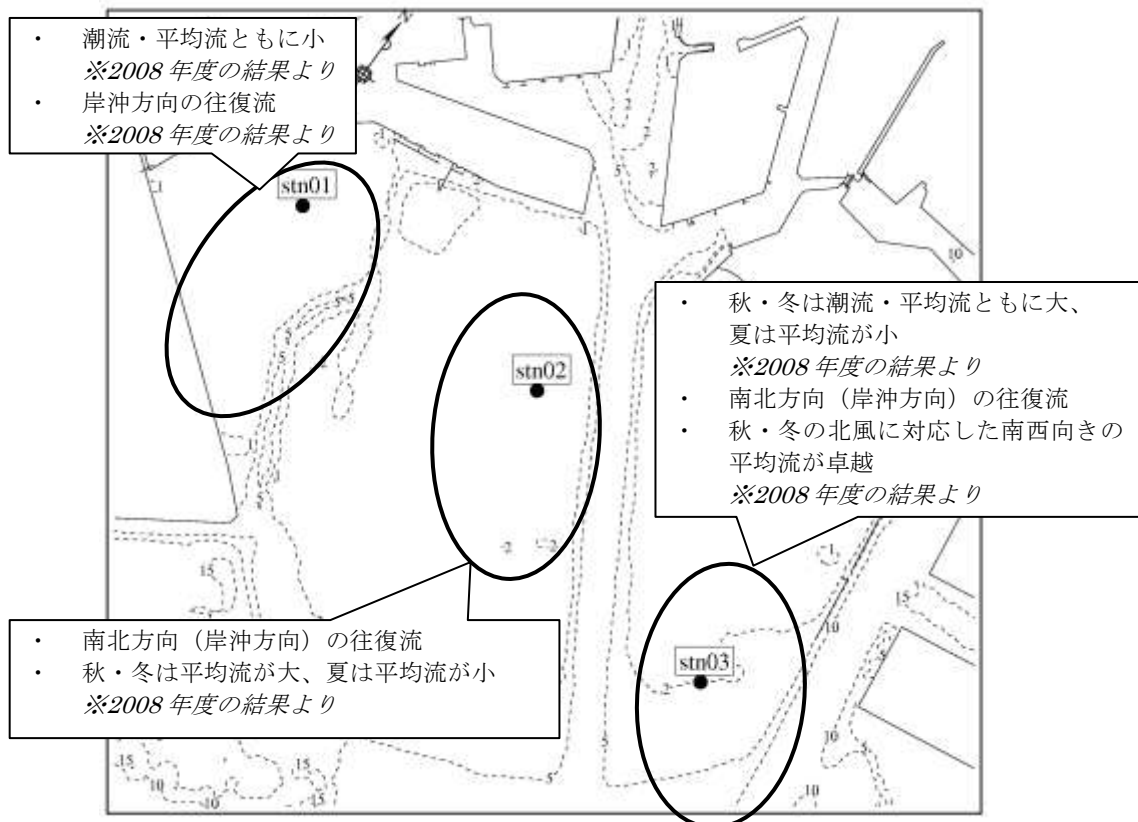
図 II.2.8 三番瀬の流況のまとめ(観測結果から把握した概況)

- ・ 最も卓越していた M_2 分潮の潮流楕円の大きさ、長軸方向について明瞭な経年変化はみられなかった。
- ・ 当海域西部では岸沖方向の弱い往復流(2008 年度の検討結果より)、東部では南北方向(岸沖方向)の往復流が卓越し、中央部では東部ほど明瞭ではないものの、南北方向(岸沖方向)の往復流が卓越していた。

- ・ 平均流について明瞭な経年変化はみられなかった。
- ・ 当海域西部では平均流が弱く、特定方向の流れはみられず、東部では秋・冬は北風に対応した南西向き**の強い平均流が確認されたが**(2008 年度の検討結果より)、夏は風の変動により平均流が弱くなっていた。
- ・ 当海域中央部は、秋・冬は流向にややばらつきがあるものの、強い平均流が確認され(2008 年度の検討結果より)、夏は平均流が弱くなっていた。
