# 都川の浸水被害

# 都川本川における改修事業

# 都川本川の改修計画

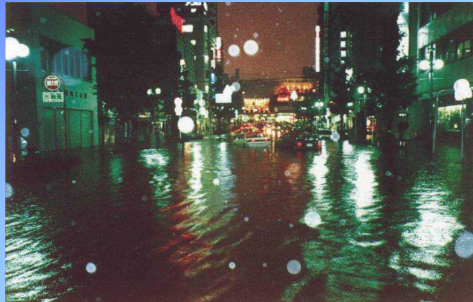
平成3年9月 台風18号浸水状況  
京成千葉中央駅付近

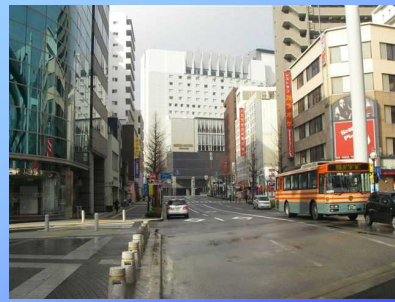
現在  
京成千葉中央駅付近

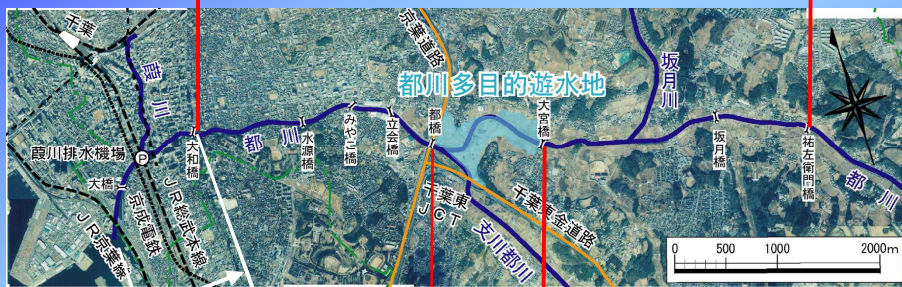
流域治水対策河川事業 L=6,670m

高潮対策河川事業  
L=1,450m

住宅市街地基礎盤整備事業  
L=1,300m

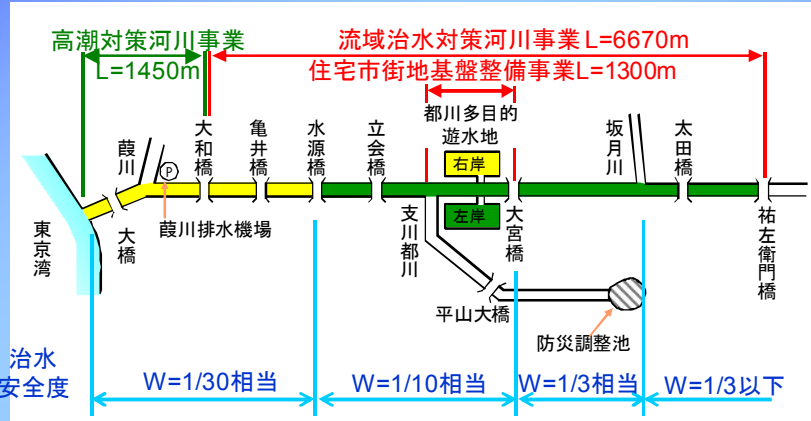
- 概成区間
- 今後整備していく区間 (掘削・築堤)

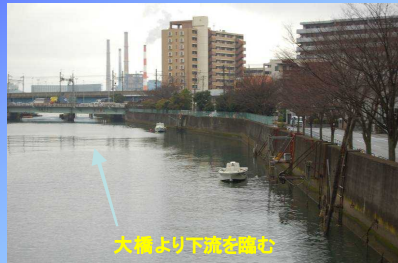
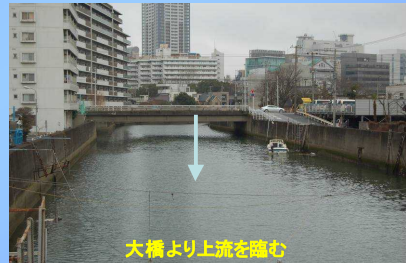
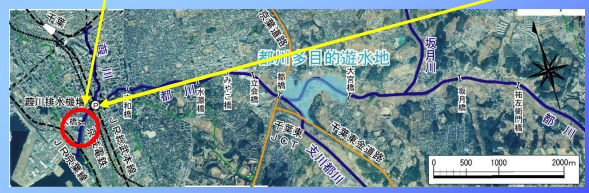
## 下流部の河道状況(その1)

大和橋より下流においては、高潮対策の堤防が概ね完成しています。概ね30年に1回の洪水に対応する能力を持っています。
