## 作田川の津波対策について

平成２５年３月７日  
千葉県

### 九十九里沿岸地域における河川津波対策

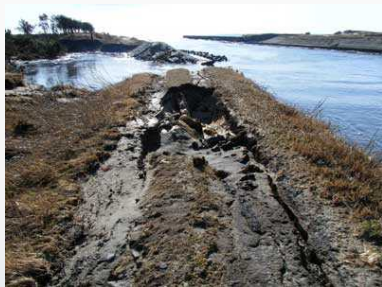
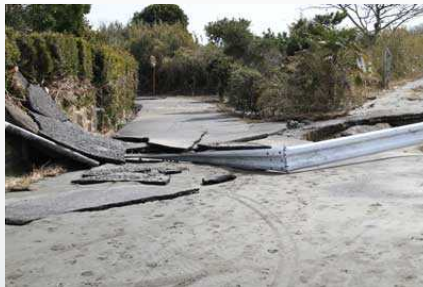
決壊した木戸川と、アスファルトとガードレールが破壊された周辺道路

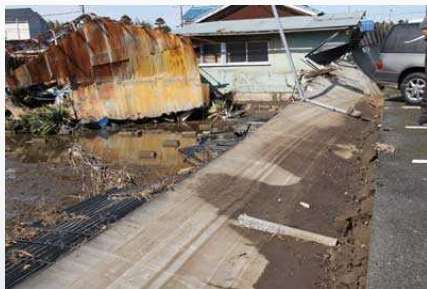
③

コンクリート塀も押し倒す  
水の威力（小松地区）

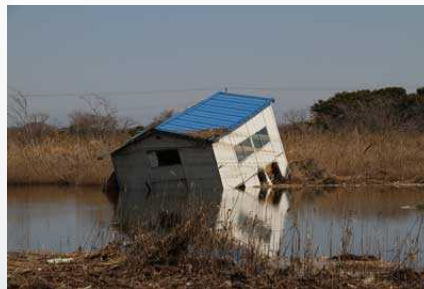
④

流されてしまった2階建て  
のプレハブ（小松地区）

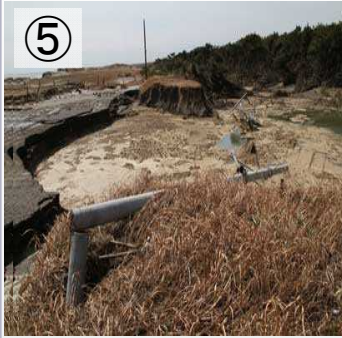
⑤  
津波によりアスファルトがえぐられ、電柱も折れ曲がっている海岸（蓮沼地区）

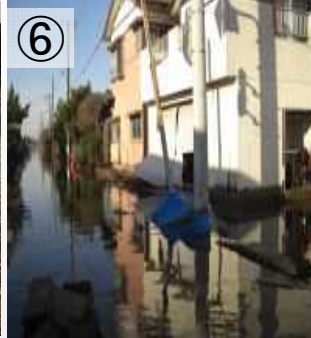
⑥  
津波で冠水した道路
