## 8. 床上浸水対策特別緊急事業の事後評価

### (2)-② 事業実施による環境の変化

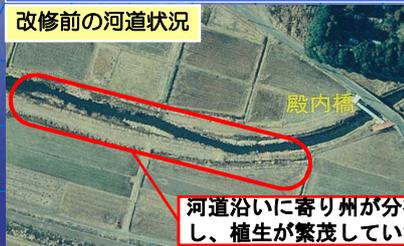
改修前の河道状況

河道沿いに寄り州が分布し、植生が繁茂していた

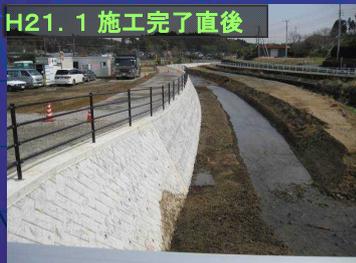
H21. 1 施工完了直後

コンクリート護岸の整備による植生の消失

寄土の実施

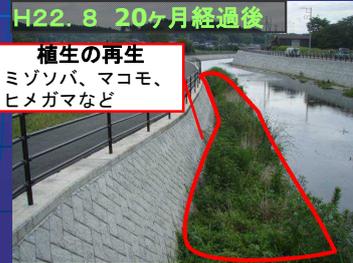
H22. 8 20ヶ月経過後

植生の再生  
ミゾソバ、マコモ、  
ヒメガマなど

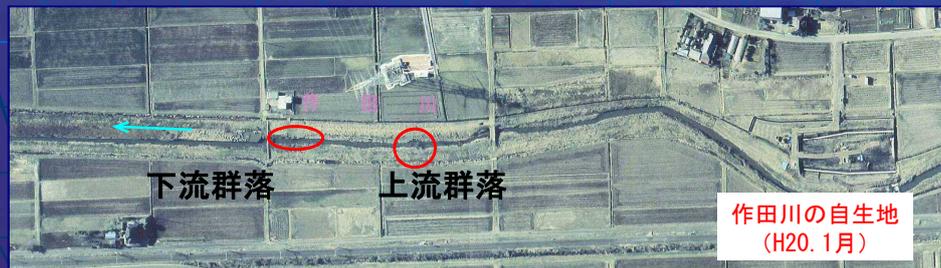
…作田川で発見された自生地は、改修により環境が大きく変わってしまわないよう保全していく

…改修による自生地消滅のリスクを分散するために流域内で移植を行い、個体群の維持を試みる

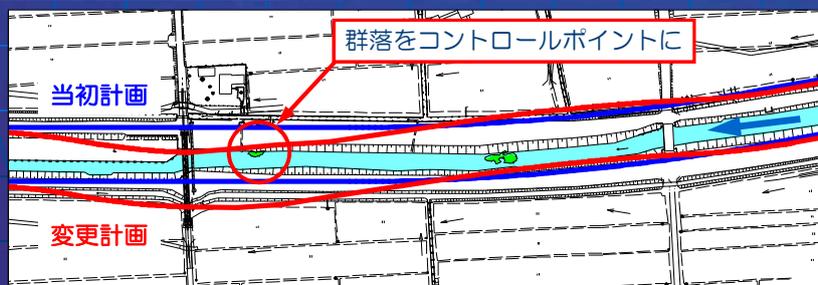
⇒ 群落を形成している河岸が掘削されてしまう

※緑色はコウホネ群落

群落が岸際にくるように河道法線を変更

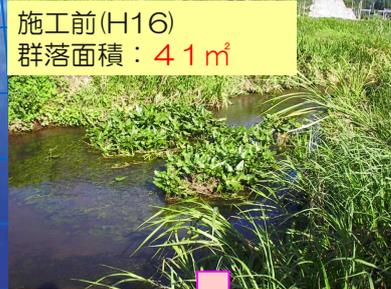
施工前(H16)  
群落面積：41㎡

上流群落箇所の河道掘削（暫定形）時に杭柵を施工した。

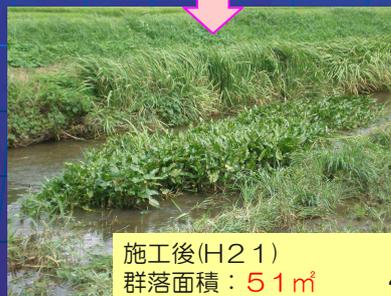
施工後(H21)  
群落面積：51㎡

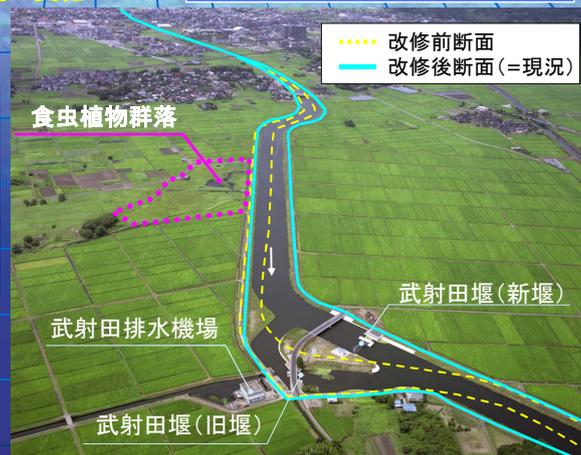
- ・ 食虫植物群落を改変しないように左岸側へ拡幅
- ・ 拡幅に伴う河川水位低下に寄って生じる地下水位低下を武射田堰による水位調節により防止

凡例  
— 改修前  
— 改修後 (=現況)
