成東・東金食虫植物群落の 保全対策について

平成16年11月22日
山武地域整備センター

1 作田川改修の進捗状況

3 食虫植物群落の保全対策

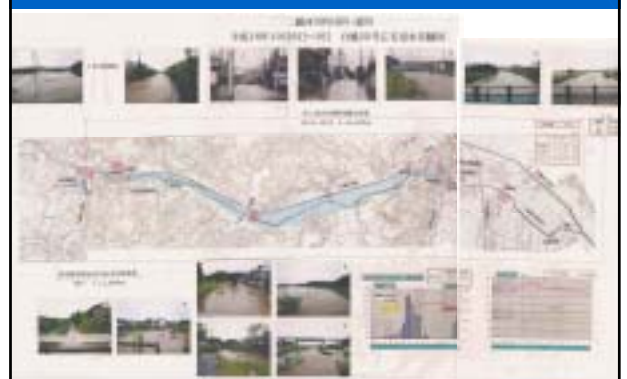
平成16年10月8～9日 台風22号による
浸水実績図

H8.9の台風17号により**浸水被害**が発生
H13, H14にも**浸水被害**が発生

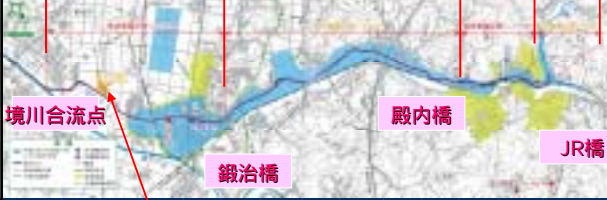
事業期間 H15～H19
治水安全度 1回/10年
(H8 洪水に対応)
総事業費 約83億円

全体延長 L = 9,100m

L = 3,210m

L = 1,170m

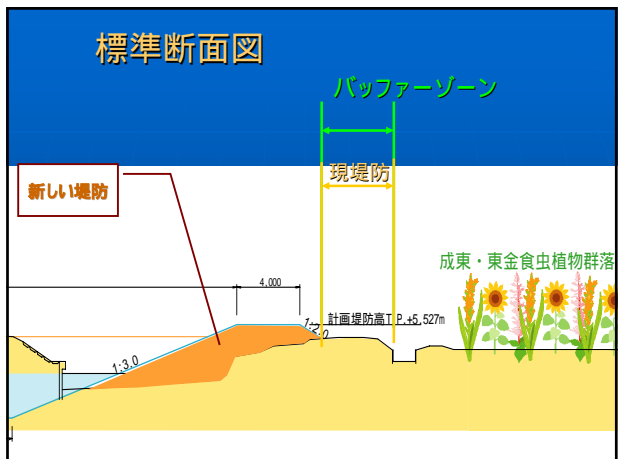
標準断面図

食虫植物群落から工事施工箇所の
隔離を可能な限り設ける

バッファゾーン

新しい堤防

現堤防

成東・東金食虫植物群落

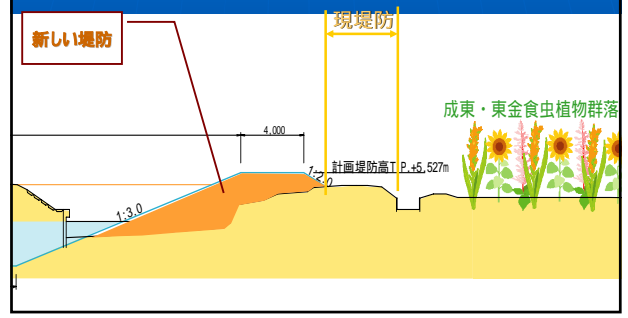
標準断面図

堤防を厚くして地下水の涵養を図る

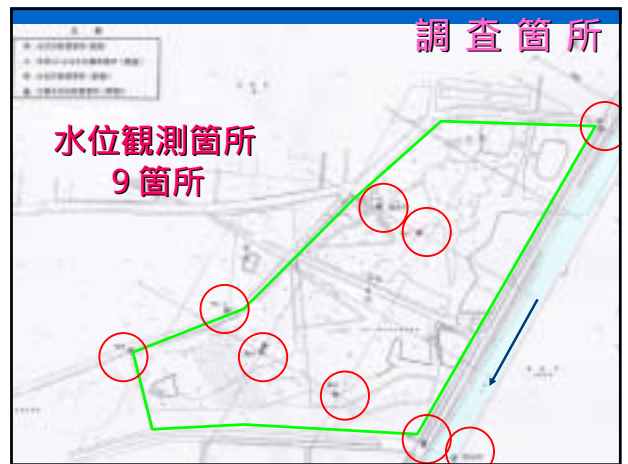
調査箇所

継続的地下水位調査による
フォローアップ
