# 作田川の整備状況

## 作田川の整備状況と進捗

- ☆河口～加持橋 : 整備計画断面で概成
- ☆加持橋～源川合流地点: 今後整備予定

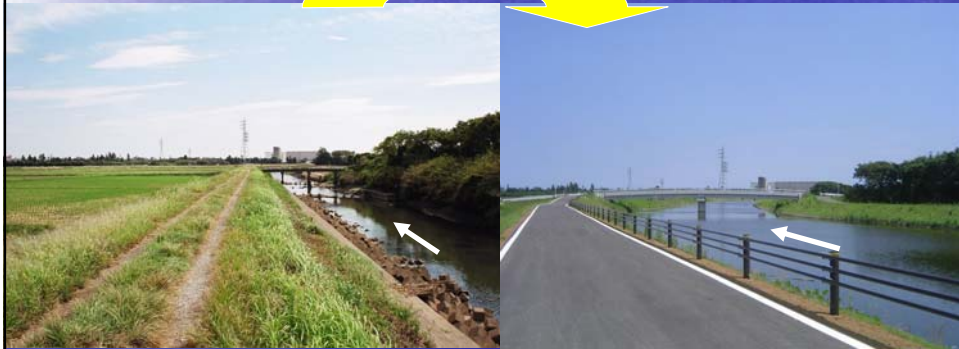
## 改修前後の状況(1)

東橋上流より  
(武射田堰直下流部)

改修前

改修後(完成)
