3) 底質の状況

手賀沼の底質の状況

薄層浚渫休止に伴う経過監視

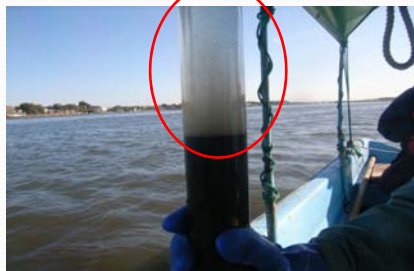
アクリル製コアサンプラーを用いて採泥を行い浮泥層厚さを観測

滞留している浮泥
