# 利根川における被災報告

国土交通省利根川下流河川事務所

## 利根川下流の被災状況

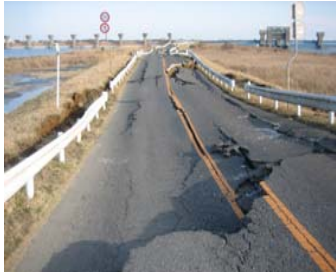
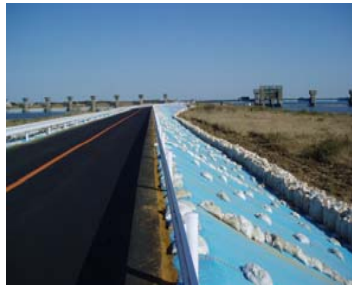
### 大規模な被災箇所【13箇所】

明らかにHWL以下の損傷、堤防全体に及ぶ損傷

暫定対策完了(5月下旬)

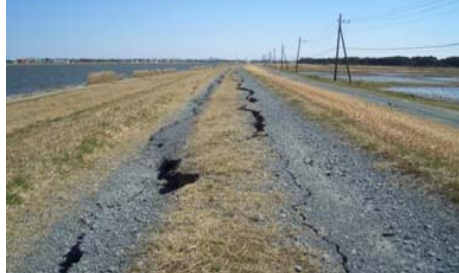
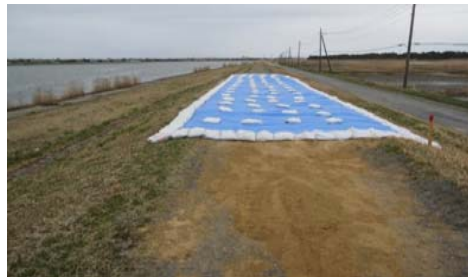
### 中規模な被災箇所【64箇所】

HWL以深に達しない損傷、部分的にHWL程度の損傷

暫定対策完了(6月下旬)

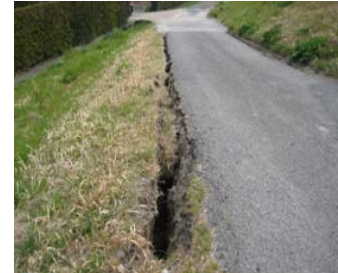
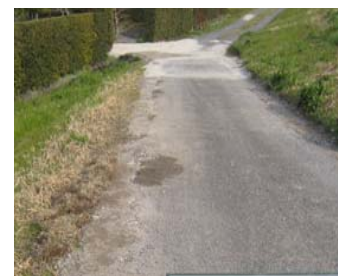
### 小規模な被災箇所【170箇所】

比較的軽微な損傷

復旧完了(6月下旬)

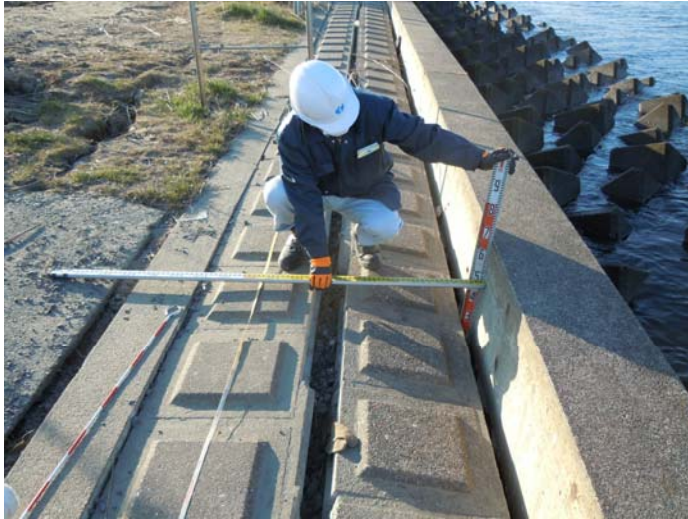
低水護岸沈下

工種 : 低水護岸 L=190m

工事場所 : 千葉県銚子市松岸地先(利根川右岸5k付近)

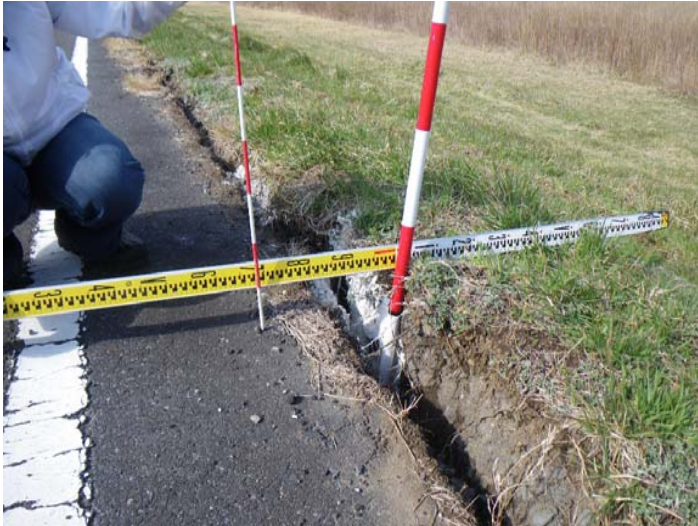
堤防天端亀裂

工種 堤防 L=1,730m

工事場所 千葉県香取郡東庄町新宿地先(利根川右岸17k付近)

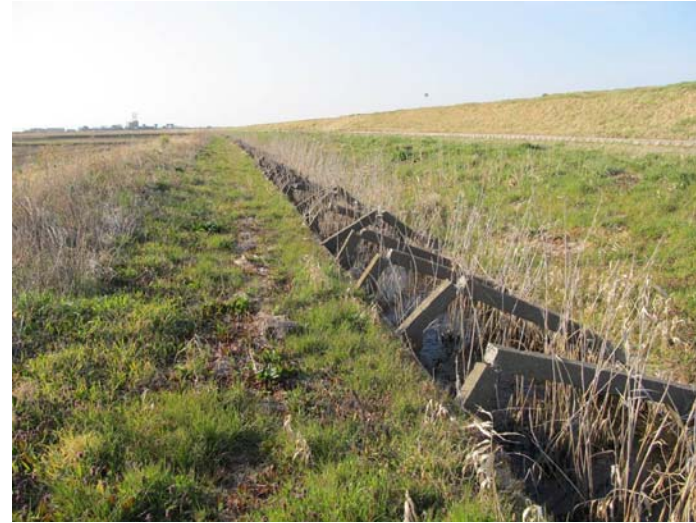
水路損壊

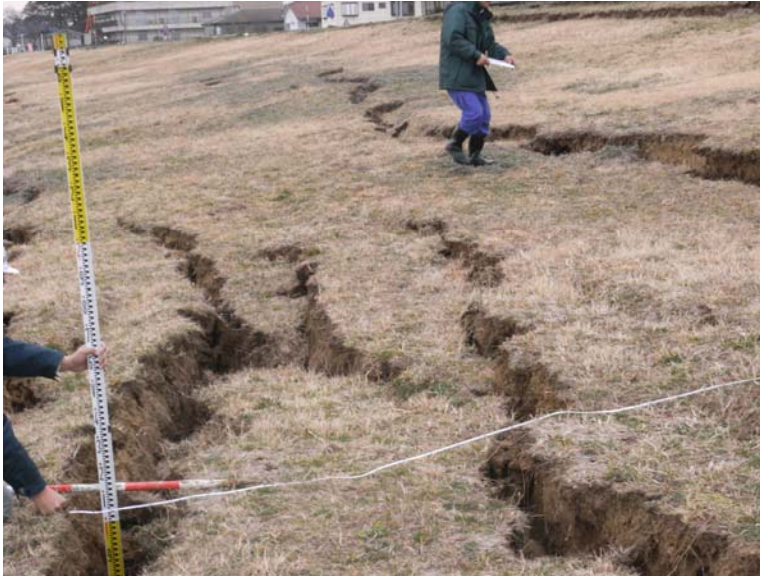
川表法面亀裂

工種 堤防 L=650m(516m+134m)

工事場所 千葉県香取市河川緑地地先(利根川右岸39k付近)

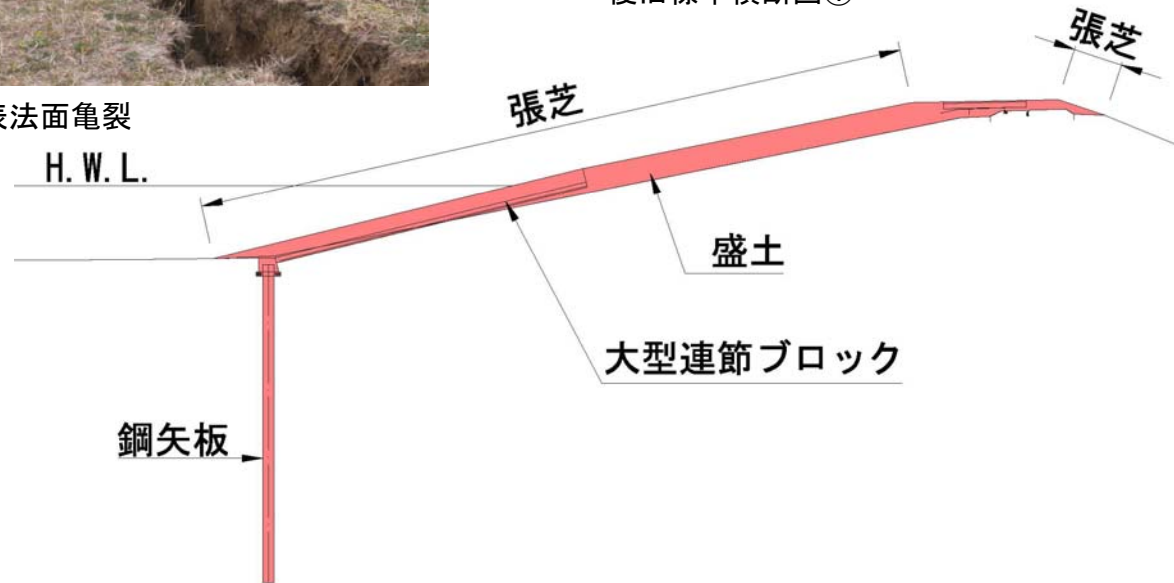
復旧標準横断図①

張芝

盛土

大型連節ブロック

鋼矢板
