第2節 河川の概要

第2章 河川の現況と課題

第1節 治水に関する事項

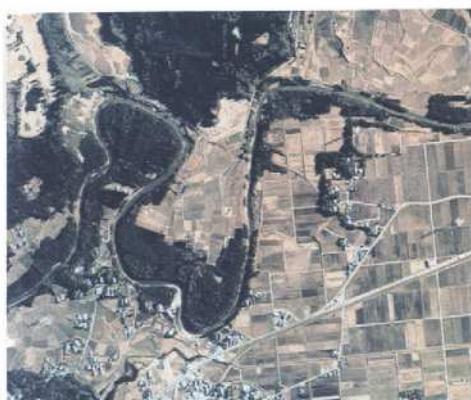
改修前河道状況（養老川：市原市上原地先）

この様な中、平成元年8月に起きた洪水では、残されていた蛇行部で破堤や河岸の流出が発生し、大きな浸水被害が発生しました。このため、護岸工事や流路のショートカットが行われ河岸の流出や破堤の危険性は大きく減少しましたが、反面、流出時間の短縮や河床低下などの影響も起きています。その後、経済性重視から河川環境保全型の河川改修へ移行し、これまで行ってきたような大規模な流路のショートカットなどは行われないようになってきています。

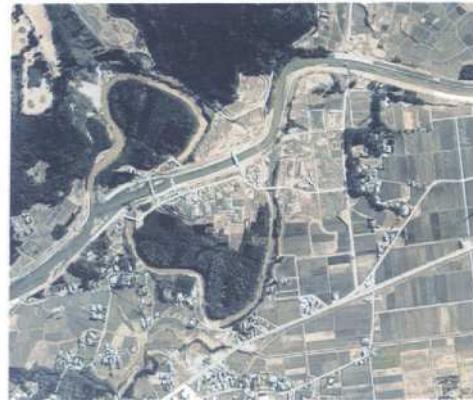
改修後河道状況（養老川：市原市上原地先）

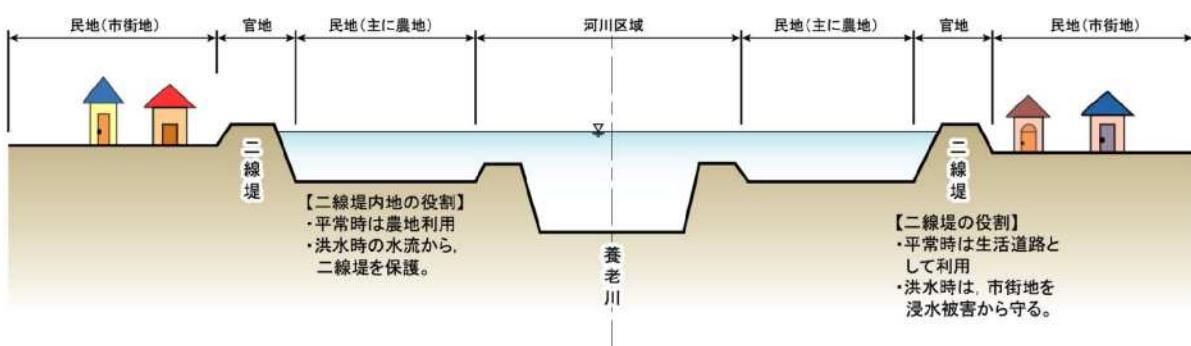
図 1-11 二線堤の治水効果イメージ

そこで、明治中期から大正初期にかけて地域住民による土地の提供を受けて千葉県土木課により、右岸側は五井町川岸から西広まで、左岸側は岩崎から権現堂まで築堤工事(二線堤工事)が行われました。さらに昭和 3 年から 11 年にかけて沿岸土地改良区による築堤工事(二線堤工事)が二日市場の土宇橋(現在の上養老橋)まで行われました。

この昭和初期の築堤工事(二線堤工事)以後、西広より下流の三角州において養老川の氾濫はなくなっており、二線堤は今でも有効に機能している、優れた治水施設です。

これらの築堤工事の基本計画を知ることはできませんが、西広より下流では低水路は狭く、高水敷は広くなっています、平常時は高水敷を農地等へ利用できるなどの特徴を有しています。

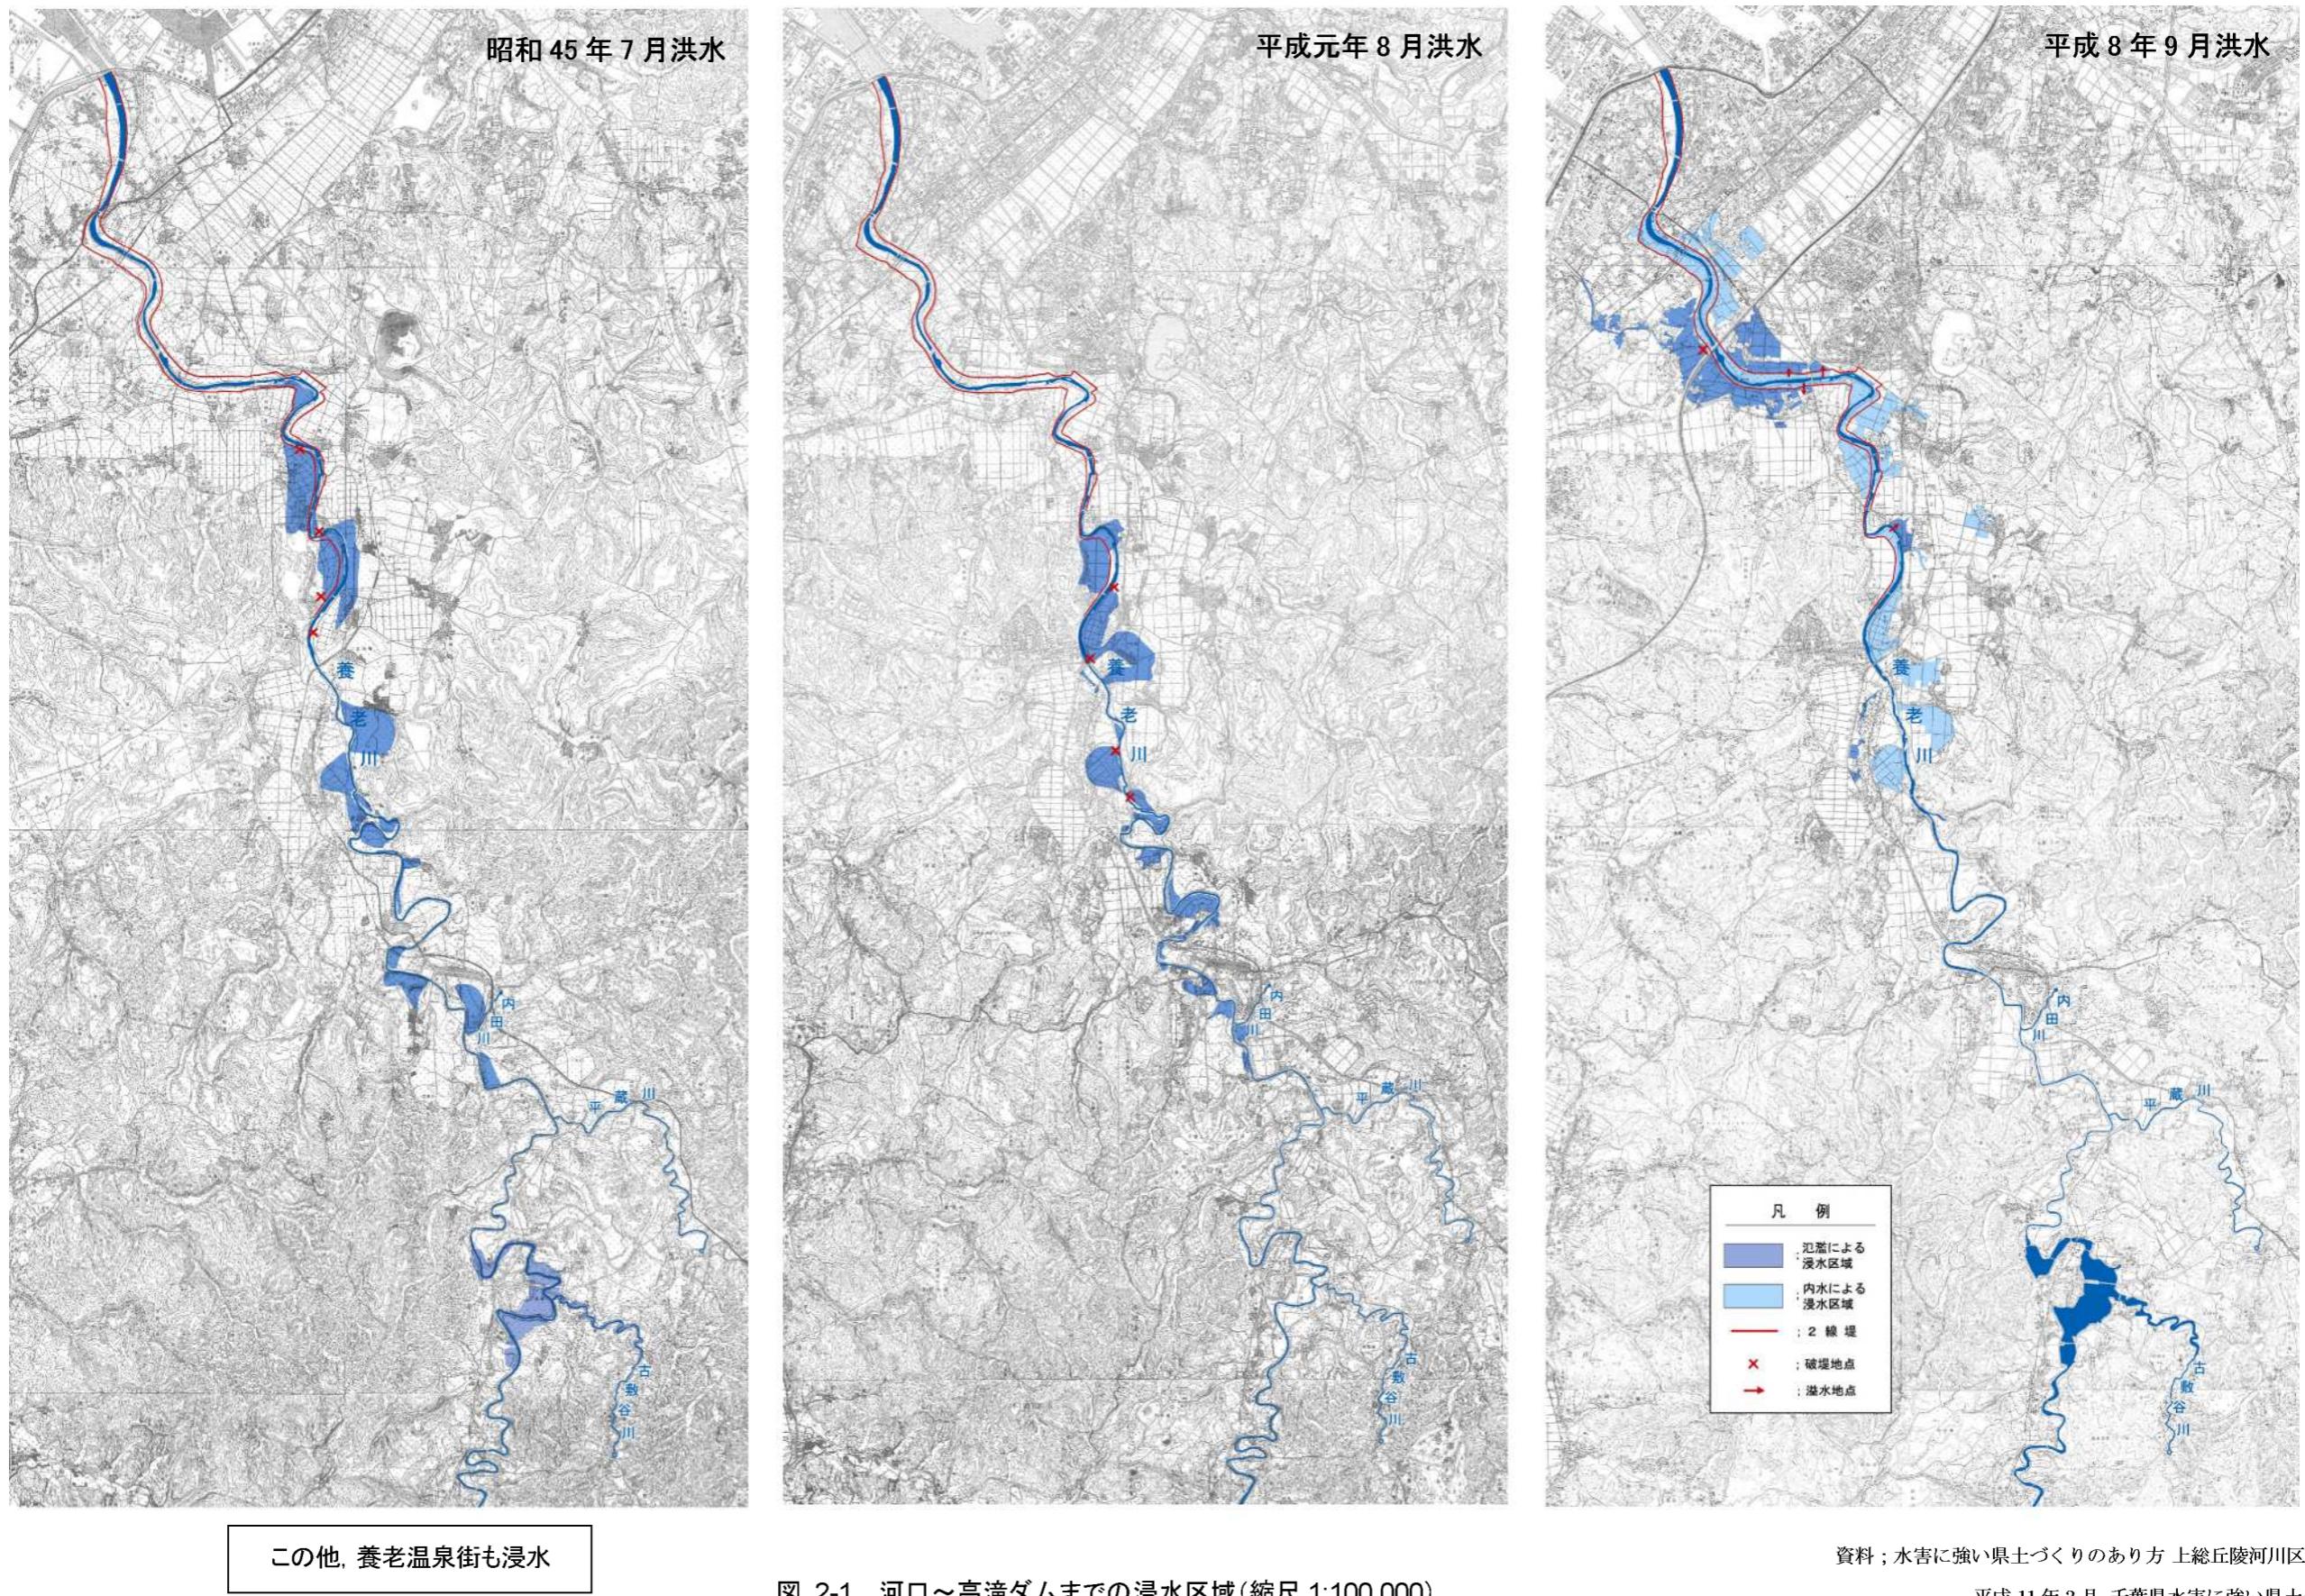
浸水区域図

図 2-1 河口～高滝ダムまでの浸水区域(縮尺 1:100,000)

平成元年 8 月洪水では、中流部の馬立付近^{うまたて}で大規模な氾濫を生じ、浸水家屋数が 1,000 戸を上回る甚大な被害が発生し、破堤と溢水(川から水が溢れること)^{いっすい}によって浸水被害を被った区間では、堤防や河岸を丈夫にする工事が行われました。この結果、平成 8 年 9 月洪水では、平成元年 8 月洪水を上回る降水量を記録しましたが、浸水被害は軽減されました。一方養老川の水位が高くなつたため、地盤の低い下流部では内水による浸水被害が発生しました。

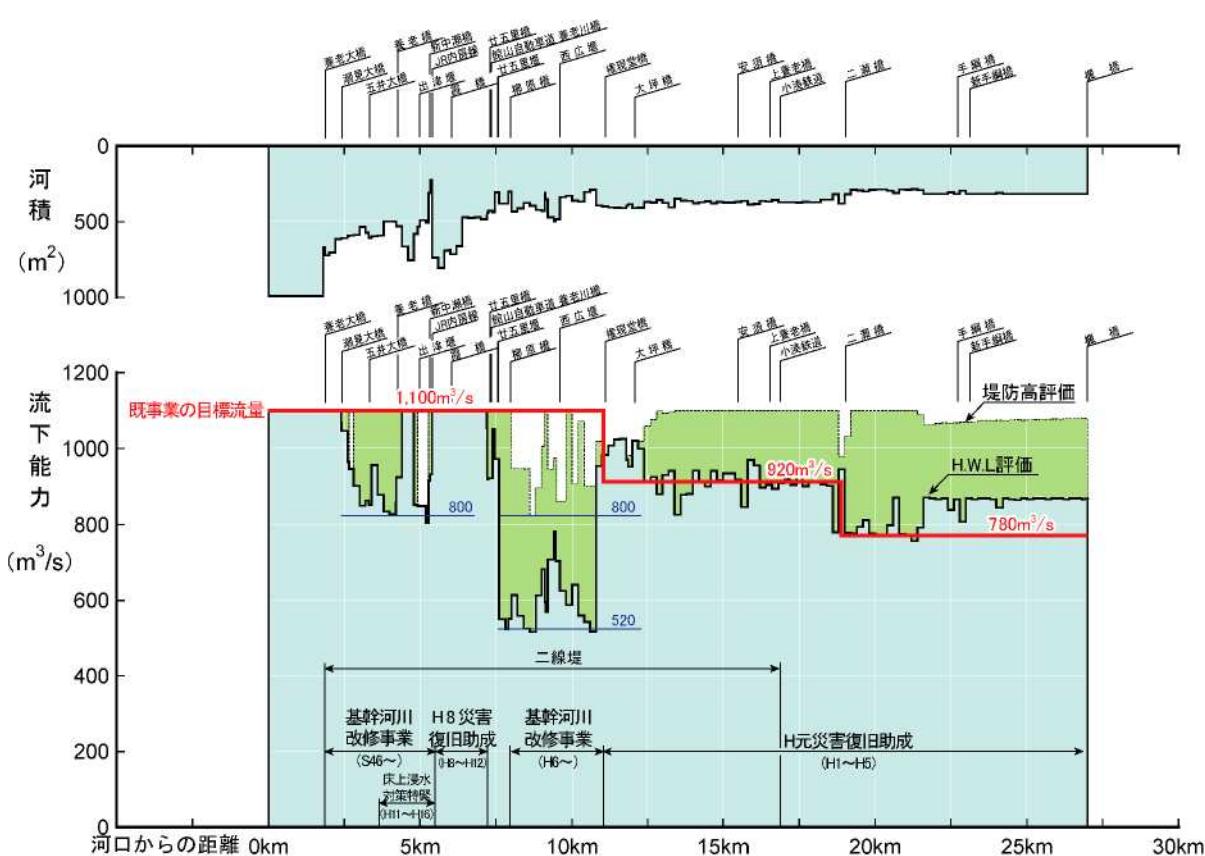
図 2-2 養老川現況流下能力（河口～楓橋）

養老川の現況流下能力は図 2-2 に示すようであり、実績洪水を安全に流すために決められた治水計画にもとづいて事業が進められた結果、現在は、養老大橋～JR 内房線および廿五里橋～権現堂橋までの流下能力が不足している状況にあります。

また、既に改修が完了している区間でも土砂の堆積等によって局所的に流下能力が不足している箇所もみられ、河川機能を維持するための管理が重要となっています。

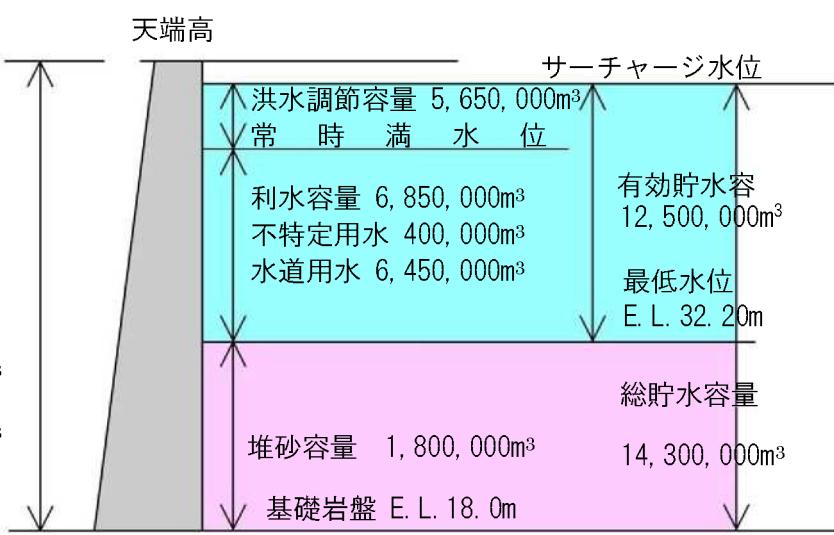
1. 高滝ダムの緒元

型 式 重力式コンクリートダム

ダム高 24.5m

ダム頂長 379m

高滝ダムからの放流は100年に1度の洪水でダムが満杯になるように決定された放流ルールに基づいて実行しています。ダム地点の計画高水流量（流入量） $1,110 \text{ m}^3/\text{s}$ のうち最大 $280 \text{ m}^3/\text{s}$ を調節します。これにより、下流治水基準点安須橋において最大 $200 \text{ m}^3/\text{s}$ の洪水流量を軽減します。又、平成8年9月の洪水ではダム地点の流入量 $822 \text{ m}^3/\text{s}$ を $636 \text{ m}^3/\text{s}$ にカットしています。これにより河口では $1,220 \text{ m}^3/\text{s}$ が $1,070 \text{ m}^3/\text{s}$ に低減されました。このように洪水調節機能を果たしていることから、その機能を維持するための管理が重要となっていきます。
