ウネナシトマヤガイの確認状況

1工区石積み護岸におけるウネナシトマヤガイの確認状況

参考資料

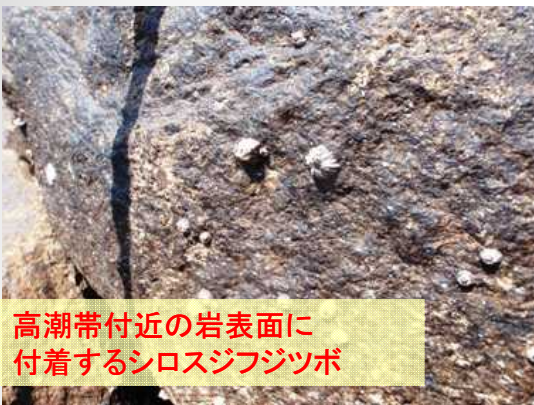
高潮帯付近の岩表面に
付着するシロスジフジツボ

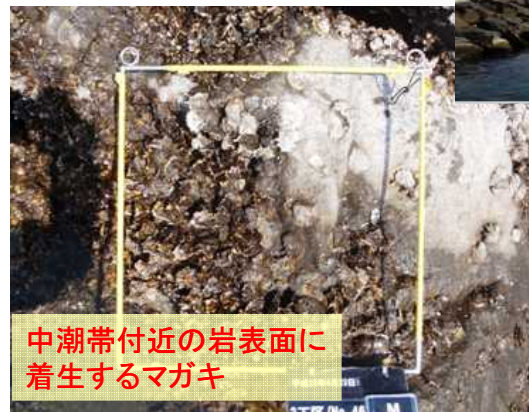
中潮帯付近の岩表面に
着生するマガキ

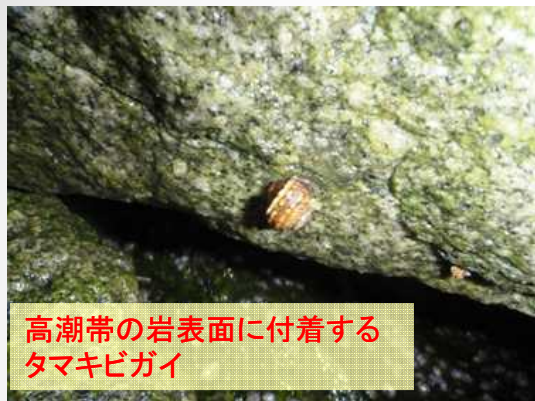
高潮帯の岩表面に付着する
タマキビガイ

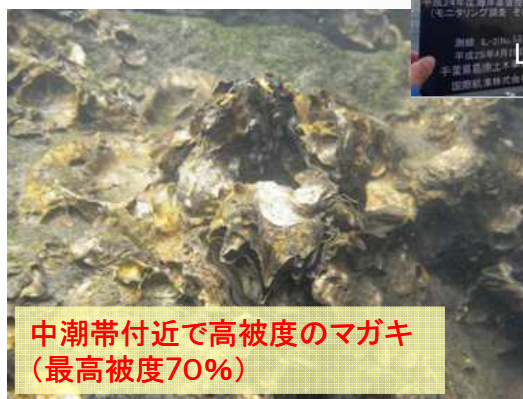
中潮帯付近で高被度のマガキ
(最高被度70%)

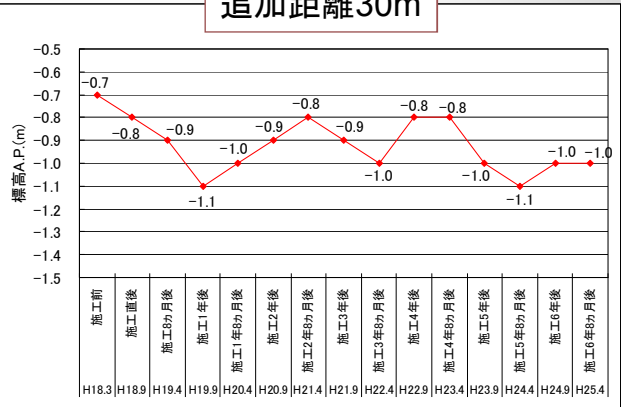
(1) 1工区(測線No.82)各地点地盤高の変化

石積護岸沖合の各地点の地盤高の変化を時系列で見ると、現時点で顕著な地形変化や一定の傾向はみられない。

※H23年4月及びH23年9月の測量結果は、地震による市川海岸一帯(全体)で沈下した量は考慮していない。
