平成20年度 冬季モニタリング調査の結果概要

(施工約7ヶ月後 ~ 2年5ヶ月後の状況)

平成21年1月調査実施

平成21年3月

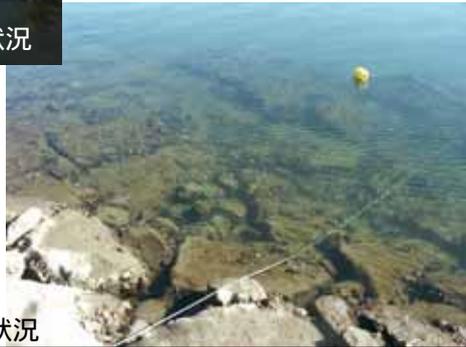
1工区石積み護岸前面の水質 (12時55分)

水温 : 8.6
塩分 : 3.2%
溶存酸素量DO : 8.3mg/L

前回、夏季H20.9.2の水質は、
下層 水温:25.4 上層 水温:30.3 ,
塩分:2.8% 塩分:1.0%
DO:6.9mg/L DO:13.2mg/L であった。

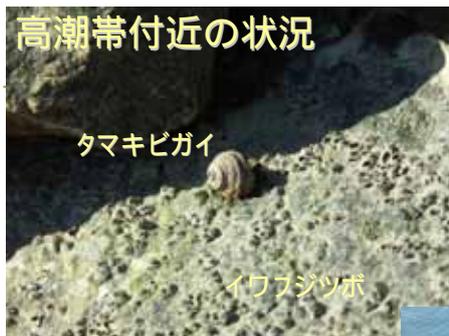
高潮帯付近の状況

高潮帯付近では、施工前の直立護岸や、これまでと同様に、主にイワフジツボ、タマキビガイなどが確認された。

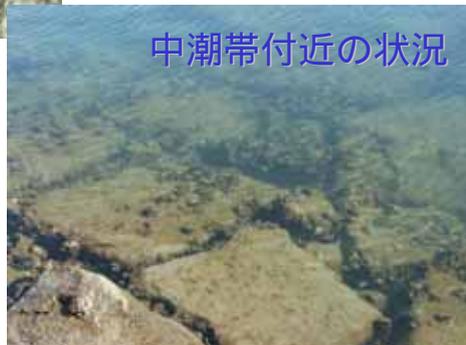
中潮帯付近の状況

中潮帯付近では、主にマガキ、タマキビガイ、ケフサイガニなどが確認された。

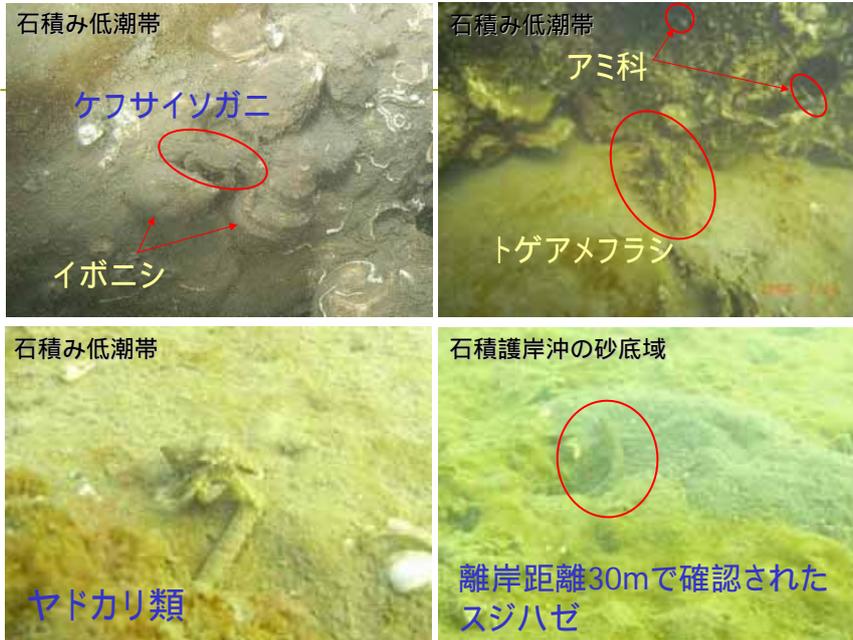
低潮帯付近では、付着・底生動物としては、主にマガキ、レイシガイ、イボニシ、ケフサイソガニ、アミ科などが確認された。マガキの着生被度は前回夏季と比較して高かった。

石積のり先の砂底域は、夏季調査では貧酸素水塊の影響で生物がほとんど見られなかったが、ホンビノスガイ、アサリなどの二枚貝や、イソギンチャク目などが確認された。

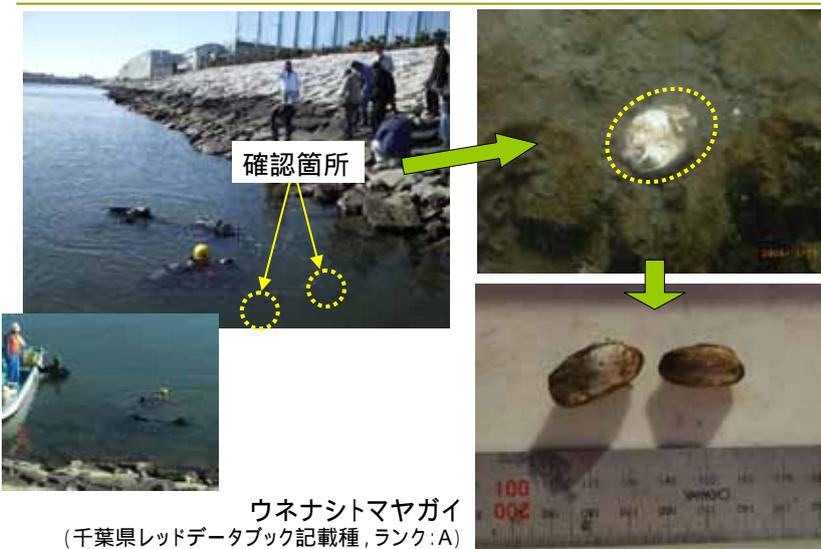
ウネナシトマヤガイの確認状況

公開調査当日の1月15日に、1工区の低潮帯においてウネナシトマヤガイ(千葉県レッドデータブック記載種, ランク:A)の生貝2個体を確認した。

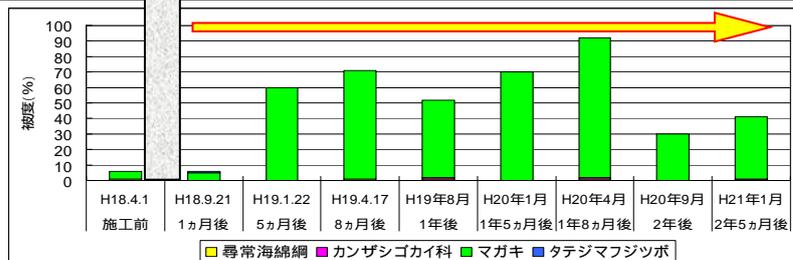
1工区における潮間帯動物の定着状況(低潮帯) 魚類は除く。 個体数 / m²

種名	施工前	1ヶ月後	5ヶ月後	8ヶ月後	1年後	1年5ヶ月後	1年8ヶ月後	2年後	2年5ヶ月後
アカニシ				4					
イボニシ		4		4	8		132	12	40
アラムシロガイ			4	16				8	
ウネナシマヤガイ	4								
アサリ	4								
ウスカサシロガイ					20				
レイシガイ		4				4		4	8
スジエビドキ		4							
スジエビ属						8			
ヤドカリ類		4	8	8	16	8	188		
ケツガイガニ	8	8	4	4	32	16	96		32
ヒライソガイ			4						
シロボヤ				4					
ヒザラガイ類							8		
アミ科									(群れで確認)

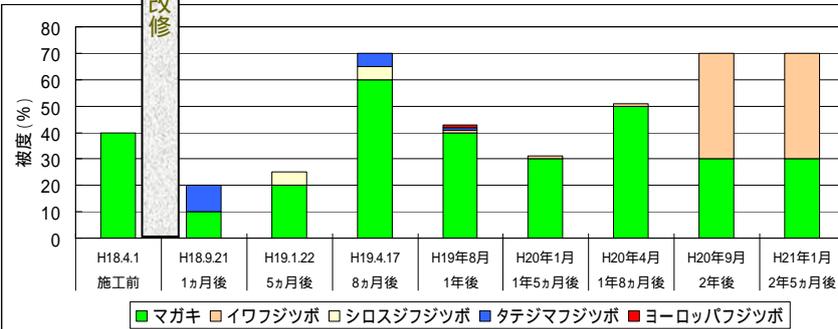
1工区における潮間帯動物の定着状況(中潮帯) 個体数 / m²

ヒラムシ目	-	-	4	-	-	-	-	-	-
タマキビガイ	4	-	-	-	96	32	-	112	836
イボニシ	12	-	-	8	12	-	20	4	-
フナムシ	-	12	-	-	36	-	-	32	-
スジエビ属	-	-	4	-	-	-	-	-	-
ヤド加類	-	-	-	24	20	-	-	-	-
ケラサイトガニ	-	-	-	4	-	-	-	16	8
イソギンチャク目	-	-	-	-	-	4	-	-	-

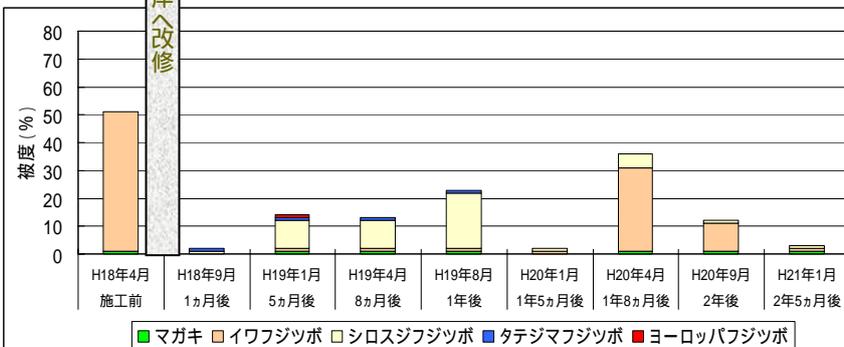
1工区における潮間帯動物の定着状況(高潮帯)

タマキビガイ	64	-	-	-	164	8	40	684	16
アサレタマキビガイ	12	-	-	-	4	-	-	-	-
フナムシ	-	-	-	-	8	-	-	10	-
タテジマイソギンチャク	-	-	-	-	-	-	4	-	-
イボニシ	-	-	-	-	-	-	4	-	-
レイシガイ	-	-	-	-	-	-	-	8	-

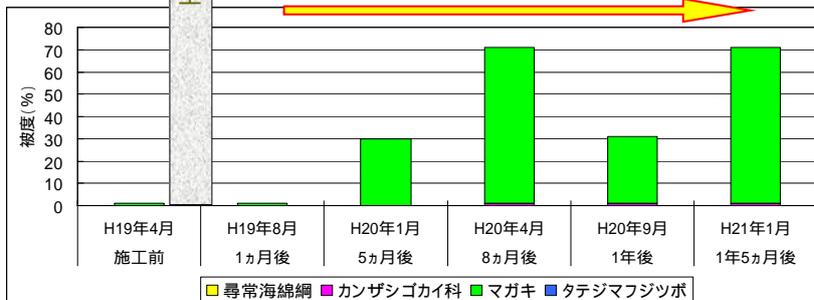
2工区における潮間帯動物の定着状況(低潮帯) 魚類は除く。 個体数 / m²

イボニシ		16			68	16
アラムシロガイ	16	16			60	
アサリ	8					
カサガイ	4					
シママノウツネガイ		12				4
ヤドカリ類	16	8	4	36		
ケフサイソガニ	12			12	12	4
ヒライソガニ	4					
アミ科				(群れで確認)		
ヒザラガイ類				20		
タマキビガイ						144

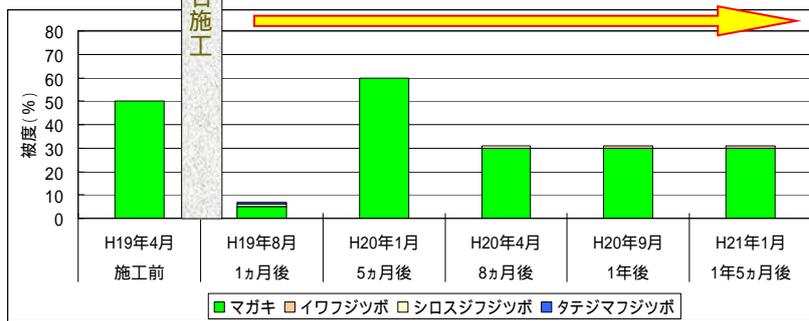
2工区における潮間帯動物の定着状況(中潮帯) 個体数 / m²

タマキビガイ	464	-	-	-	-	888
イボニシ	24	4	-	-	8	-
レイシガイ	-	-	-	-	8	-
アラムシロガイ	-	-	4	-	-	-
ヤドカリ類	12	-	-	-	-	-
ケフサイゴニ	-	4	-	4	-	-

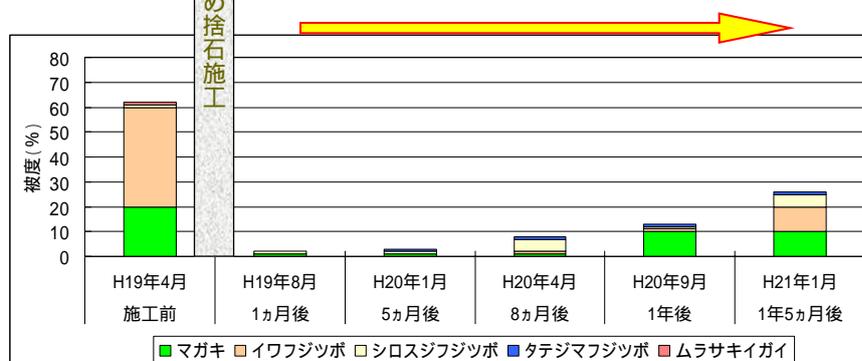
2工区における潮間帯動物の定着状況(高潮帯)

タマキビガイ	756	-	-	4	2560	368
カマツガイ	4	-	-	-	-	-
タテジマ イソギンチャク	12	-	-	-	-	-
レイシガイ	-	-	-	-	8	-
フナムシ	-	-	-	-	8	-

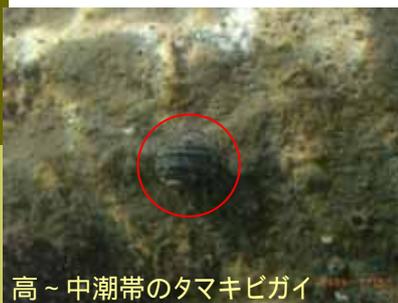
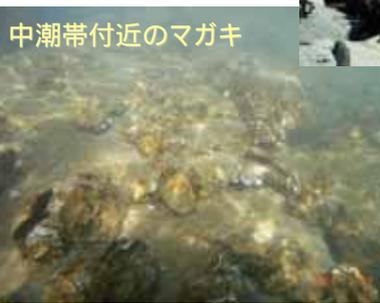
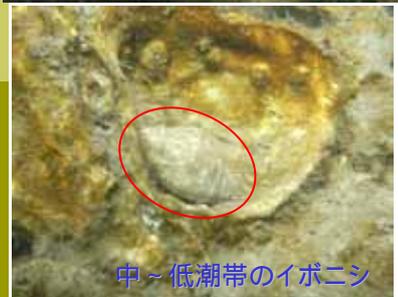
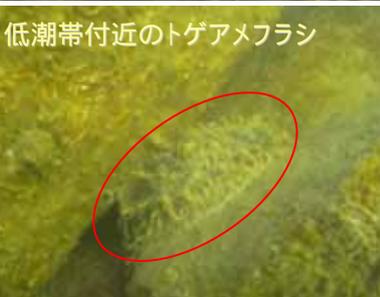
その他 ~ 乱積み施工部 ~
(施工後約1年5ヶ月後)の状況

夏季調査(H20年9月)より、
マガキの被度が回復した。

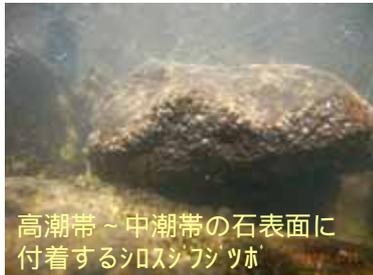
高潮帯~中潮帯の石表面に
付着するシロスジツボ

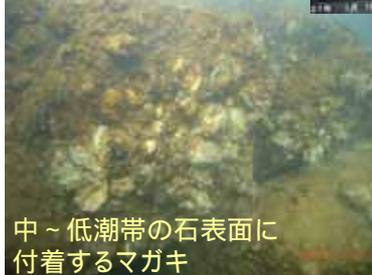
中~低潮帯の石表面に
付着するマガキ

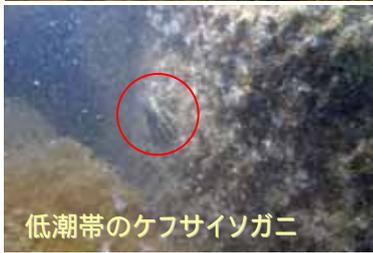
低潮帯のケフサイソガニ
