現地見学会の開催状況（砂付け試験）

2. 砂付け試験の計画平面、断面イメージ図

3. 砂付け試験の材料

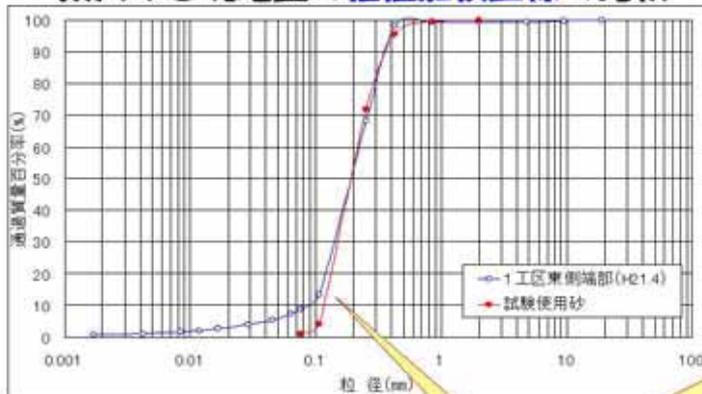
投入砂と現地盤の粒径加積曲線の比較

投入砂(試験使用砂)は、現地盤の底質粒度と粒径加積曲線が類似しており、粒度組成はどちらも細砂・中砂が主体で、シルト・粘土分が10%以下である。

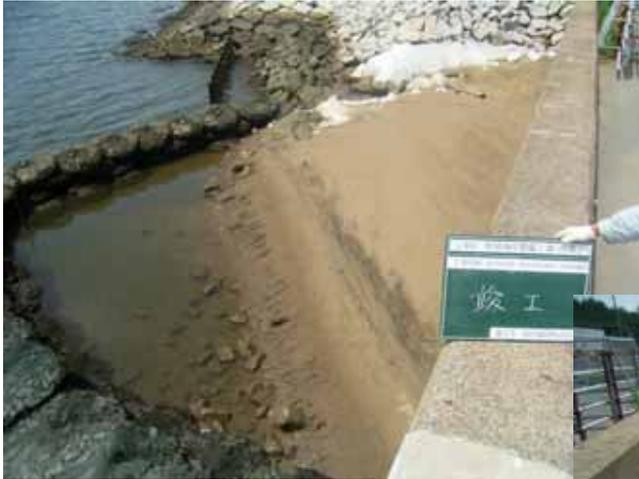
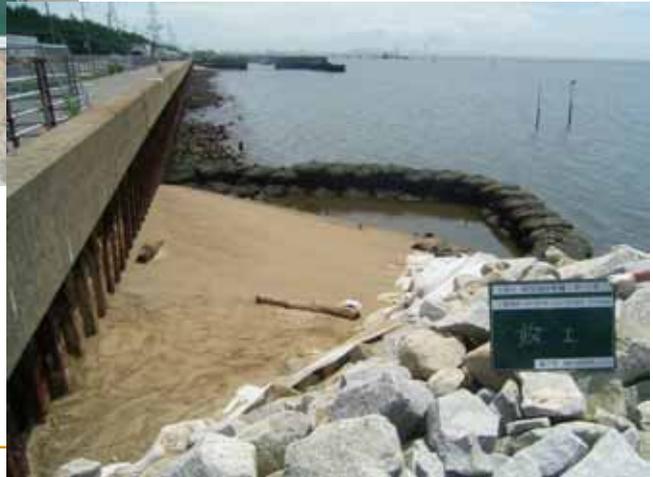
4 - 3 . 置き砂投入後の状況 (砂付け試験場の完成)

撮影時刻の潮位
A.P.+0.3m程度 (気象庁・東京晴海の実測潮位)

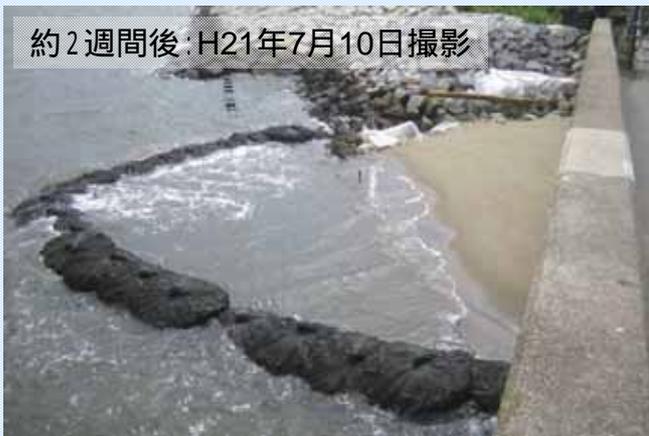
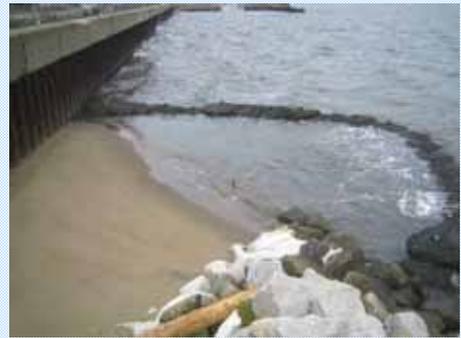
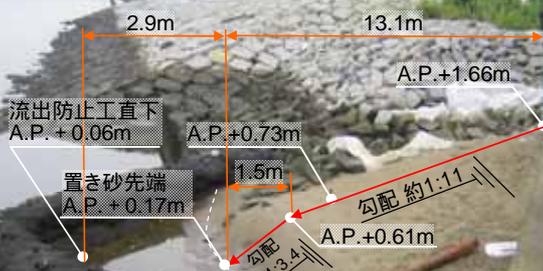
約2週間後・H21年7月10日撮影

撮影時刻の潮位
A.P.+0.9m程度 (気象庁・東京晴海の実測潮位)

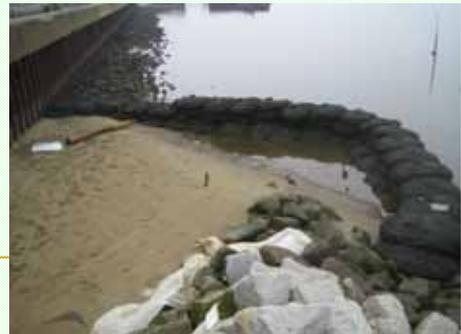
約1ヵ月後 H21年7月22日撮影

撮影時刻の潮位
A.P.+0.04m程度 (気象庁・東京晴海の予測潮位)
