# 4 耐震改修事例集

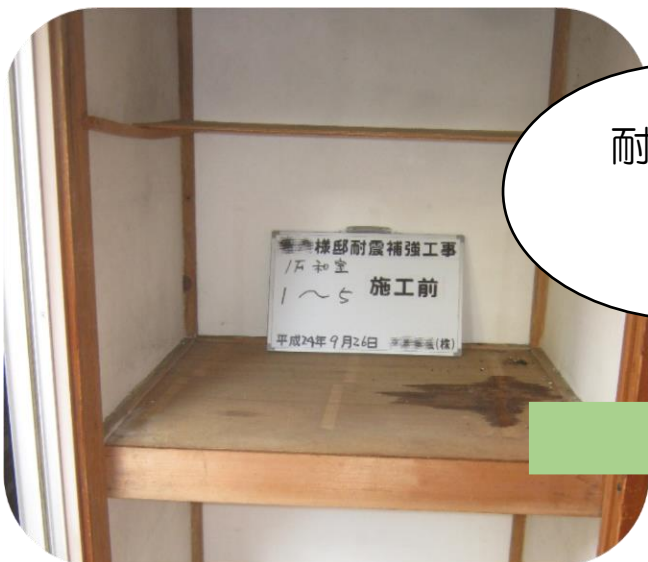
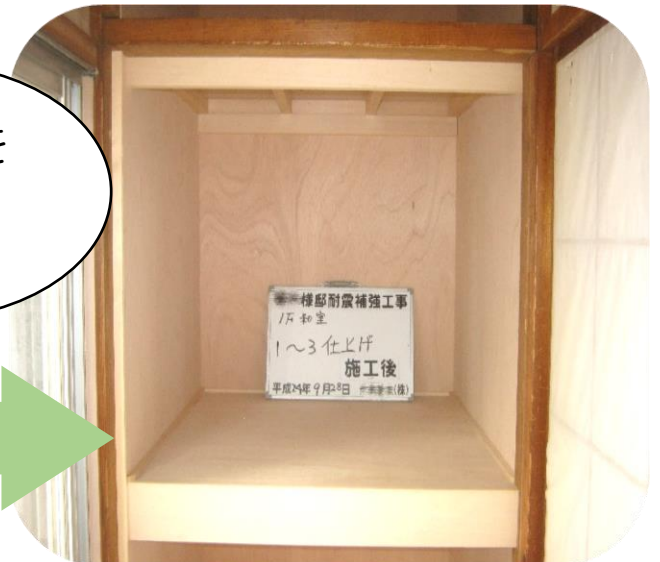
耐力壁を  
増設

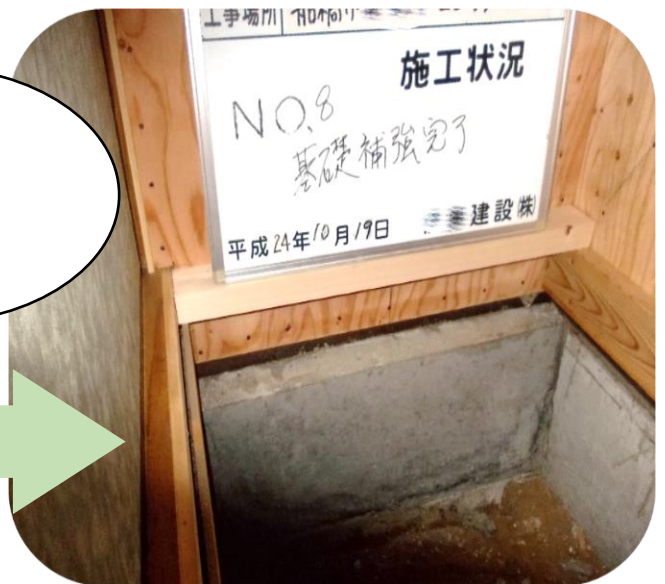
基礎を  
増設

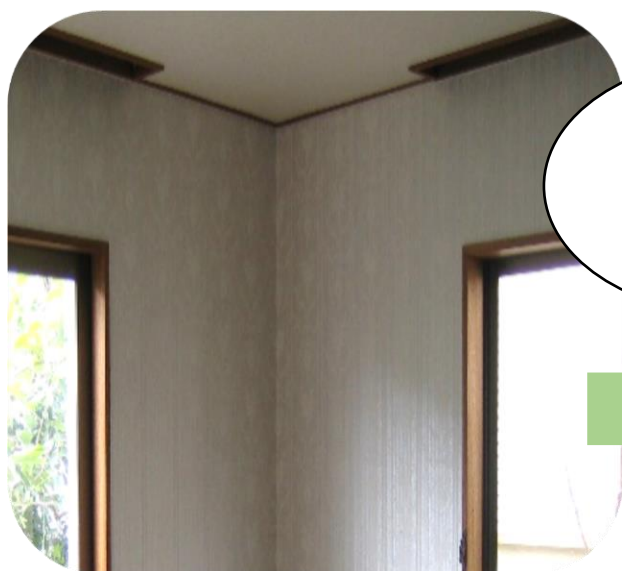
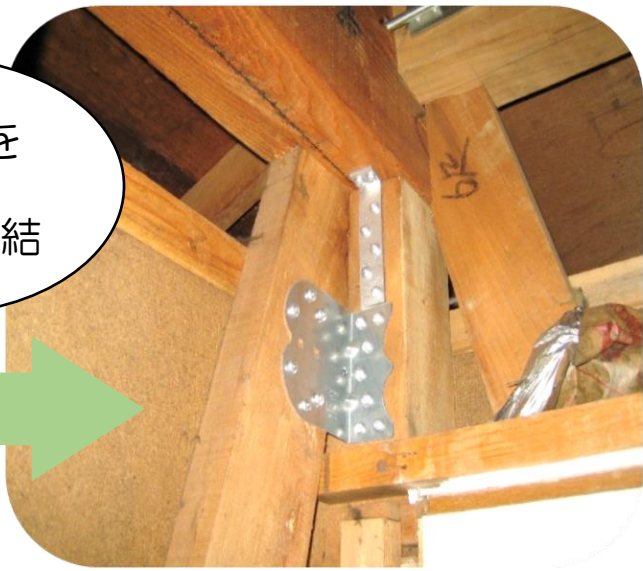
接合部を  
金物で緊結
