4 耐震改修事例

① 耐震壁の新設

② 基礎の補強・増設

③ 接合部の補強

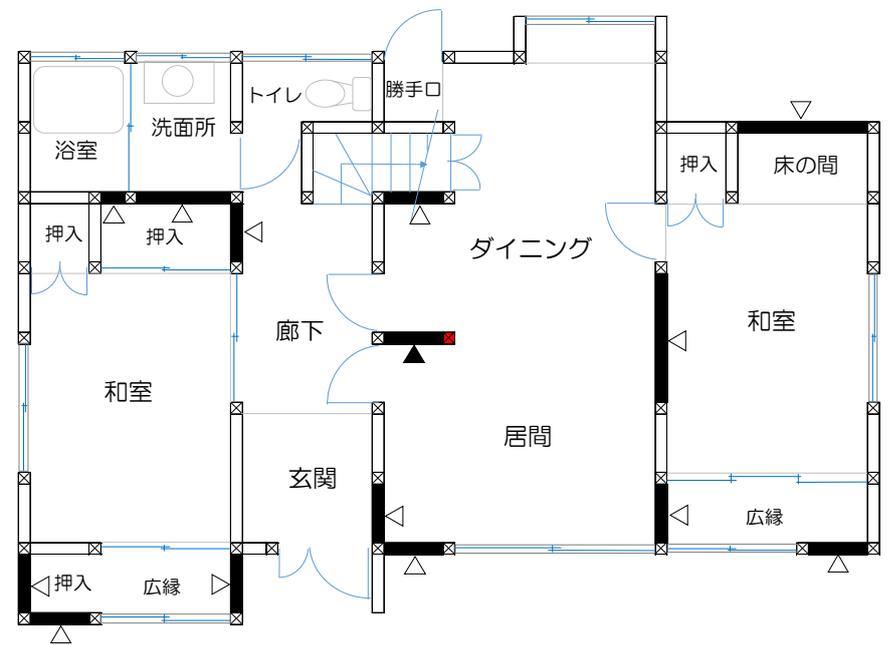
1階平面図 (耐震改修後)

全体的に横方向の壁量が少ないため、横方向を中心に耐力壁を増設しました。
また、1階ダイニングの面積が広いので、ダイニング中央に耐力壁を新設しました。

☒ 既設の壁補強 (耐震壁)

☒ 耐力壁新設

柱新設

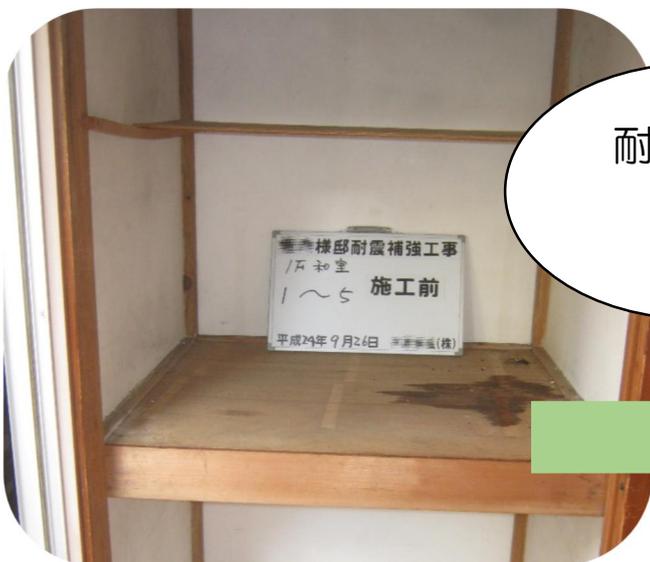
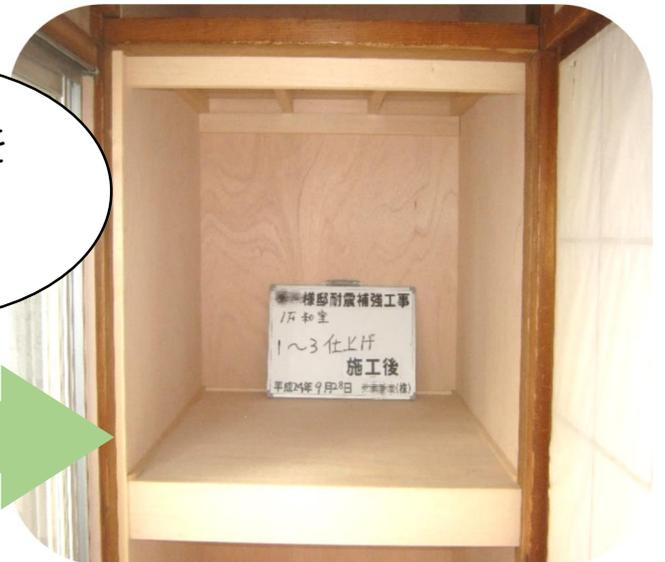
耐力壁を
増設

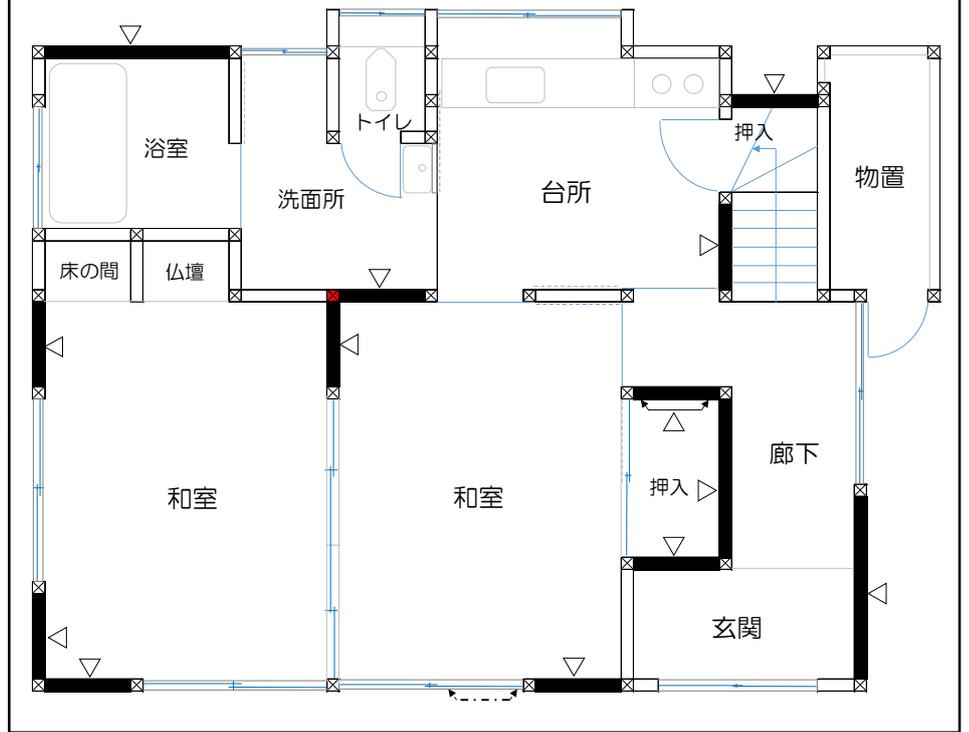
1階平面図 (耐震改修後)

押入れを中心に耐力壁を増設し、耐力壁増設箇所下部の基礎を補強するため、一部新規鉄筋コンクリート基礎を増設しました。

☒ 既設の壁補強 (耐震壁)

↔ 基礎増設

⋯ 基礎補修

☒ 柱新設

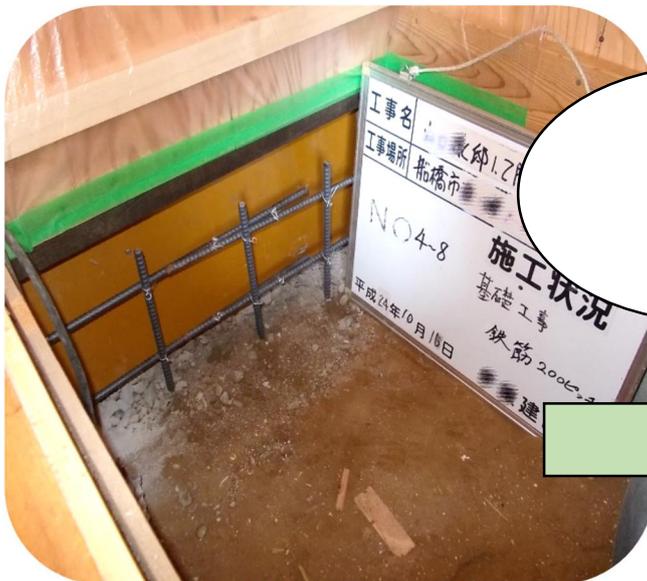
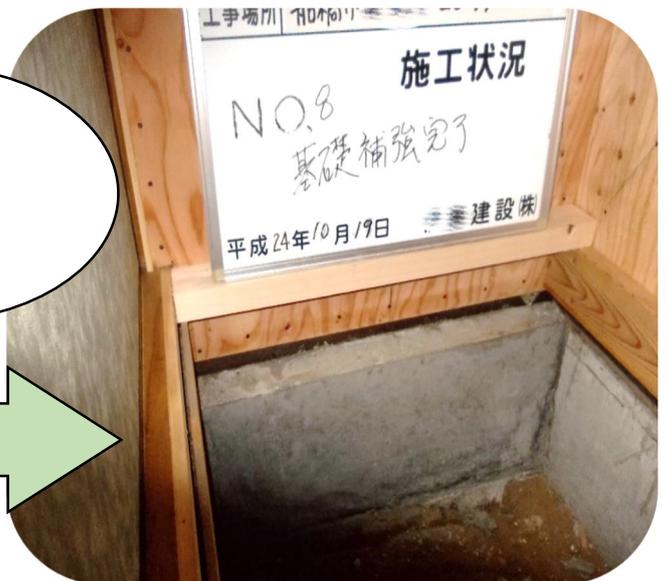
基礎を
増設

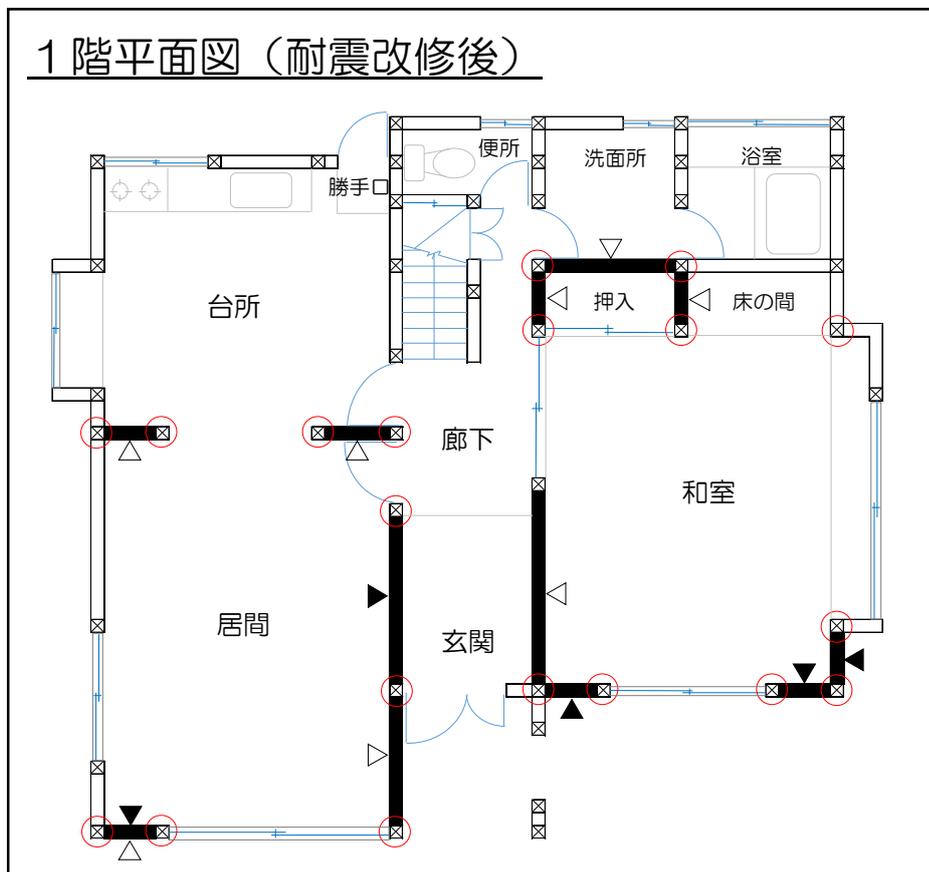
- 既設の壁補強 (耐震壁)
- 既設の壁補強 (金物)
- 既設の柱補強 (金物)

住宅全体の構造的なバランスに配慮しながら、既存軸組の筋交いへの金物補強や、筋交い等の耐震壁の増設を行いました。

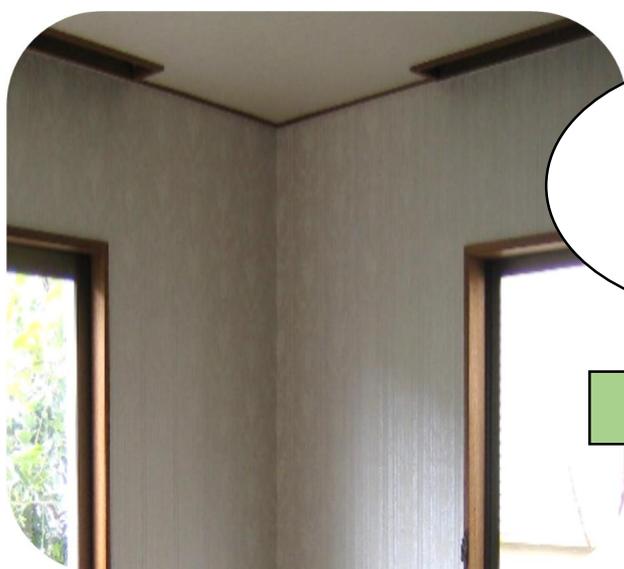
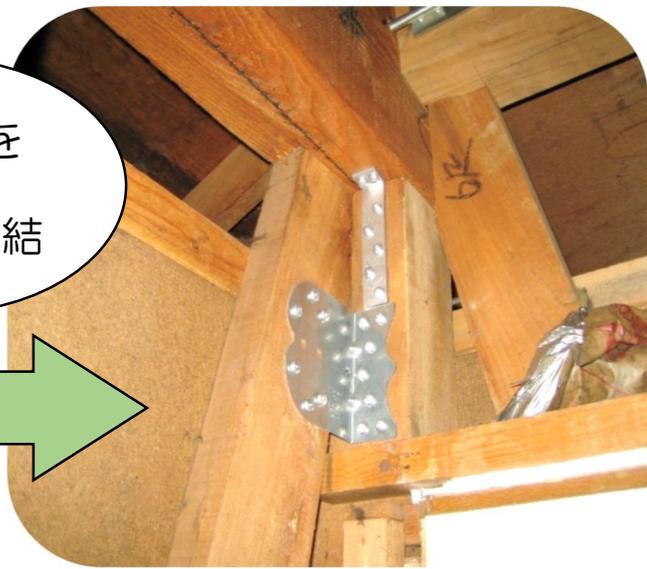
接合部を
金物で緊結
