(5) 浴室

(6) トイレ

(7) 階段

(8) 廊下

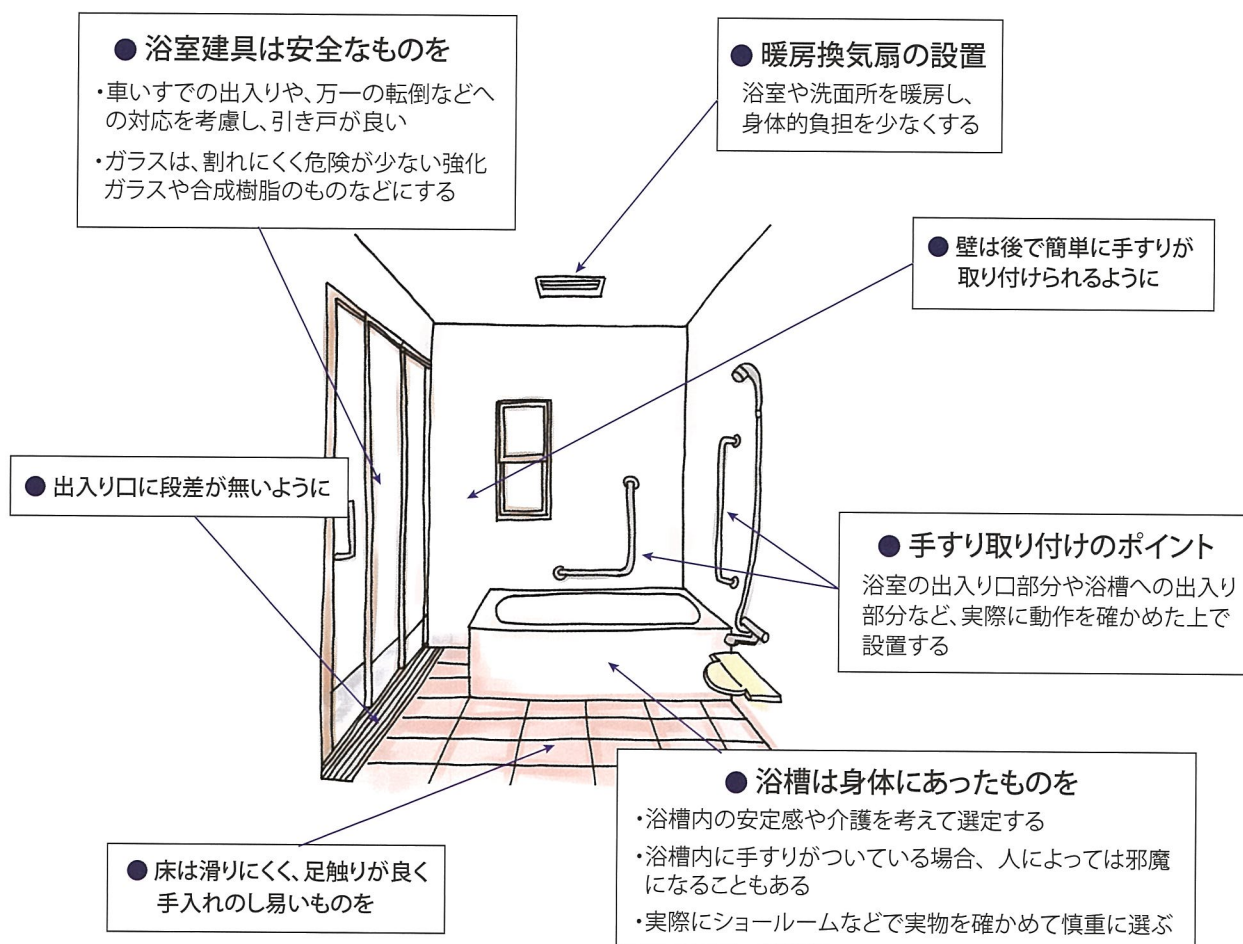
快適性、使いやすさ、介助のしやすさだけでなく、安全性への配慮が特に求められることから、身体状況を十分考慮した上で、段差の解消、手すりの設置、安全な材料、引き戸の取り付けなどを行うことが大切です。

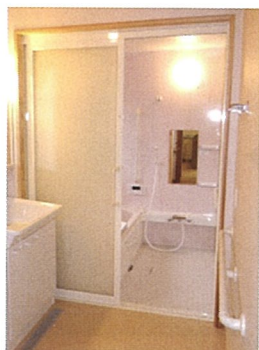
・バスユニット

◎ ユニットバス
脱衣所と床の段差がなく、樹脂製の床は冷たくないで、最近ではユニットバスが使われることが多くなった。

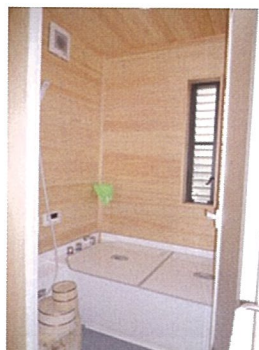
・壁は在来工法
・床と浴槽部分はユニット

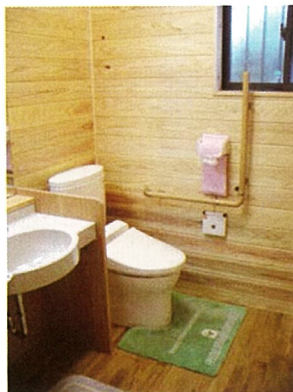
洗面台とトイレを一緒にして広くした

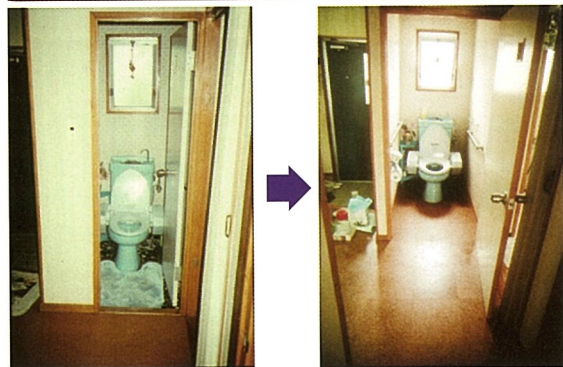
内開き戸を外開き戸に改修した事例

- ・引き戸への改修が困難なため、外開き戸にした
- ・床段差を取り、ドア幅を開口いっぱい広げた
- ・行動や介助のしやすさが格段に向上した

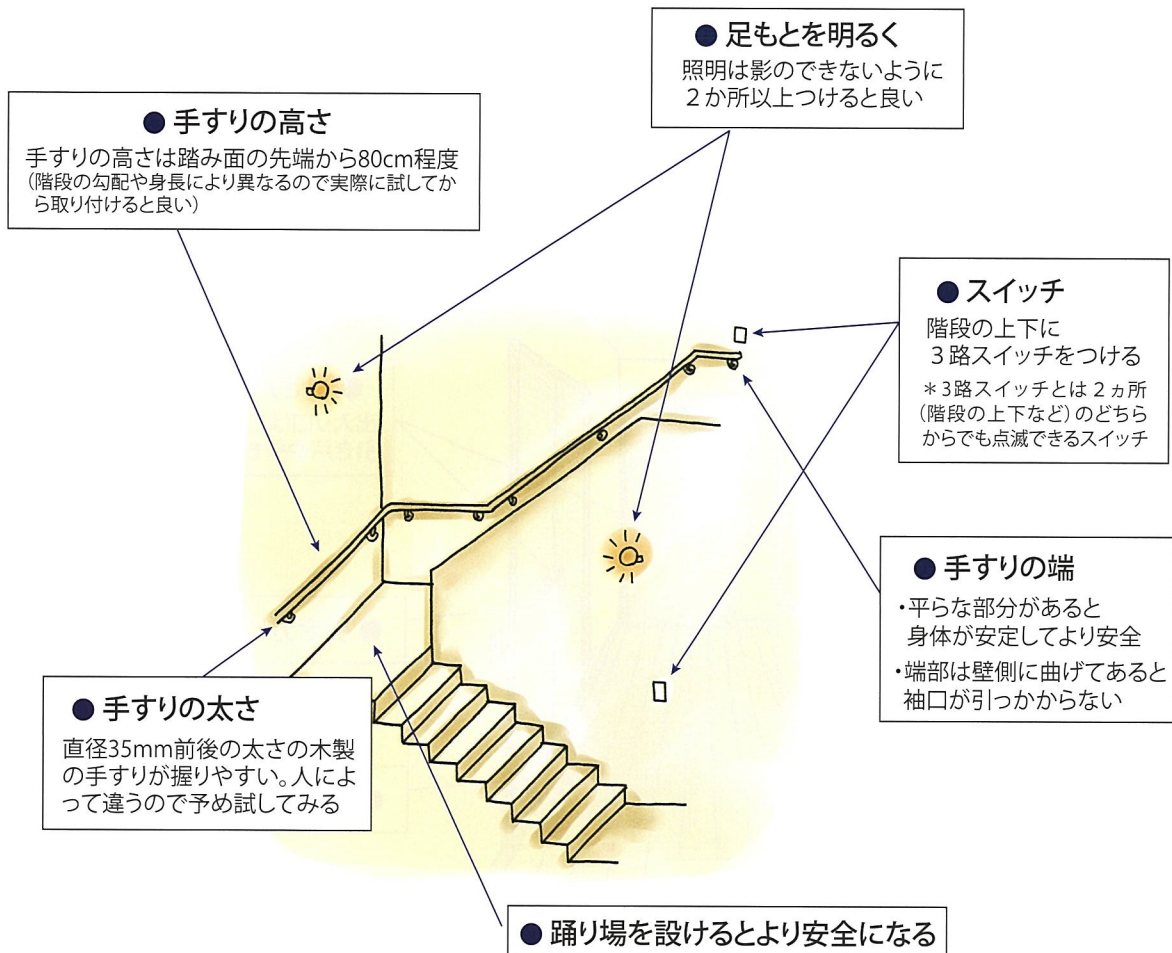
階段からの転落は重大な事故につながるため、適切な位置や形状の手すりをつける事が大切です。階段を改修する場合にはできるだけ緩やかな勾配にすると、上り下りが楽になり、より安全になります。

- ・踏み面の幅: 24cm以上が望ましい
- ・溝を切ったりして
滑り止めの工夫をする
- ・蹴上げの高さ
: 20cm以下が望ましい
- ・爪先が引っかからないように
角を取ったり出っ張りを少なくする

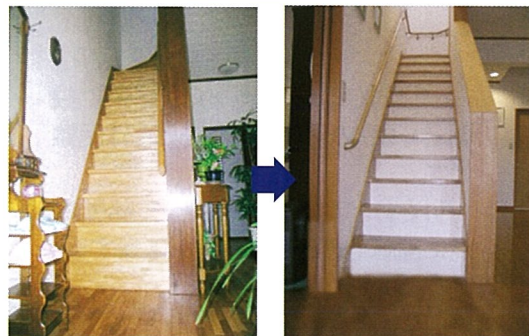
急勾配の階段を改修した事例

上部の回り階段を撤去の上、段数を2段増やし勾配を緩くした。手すりも設置した。

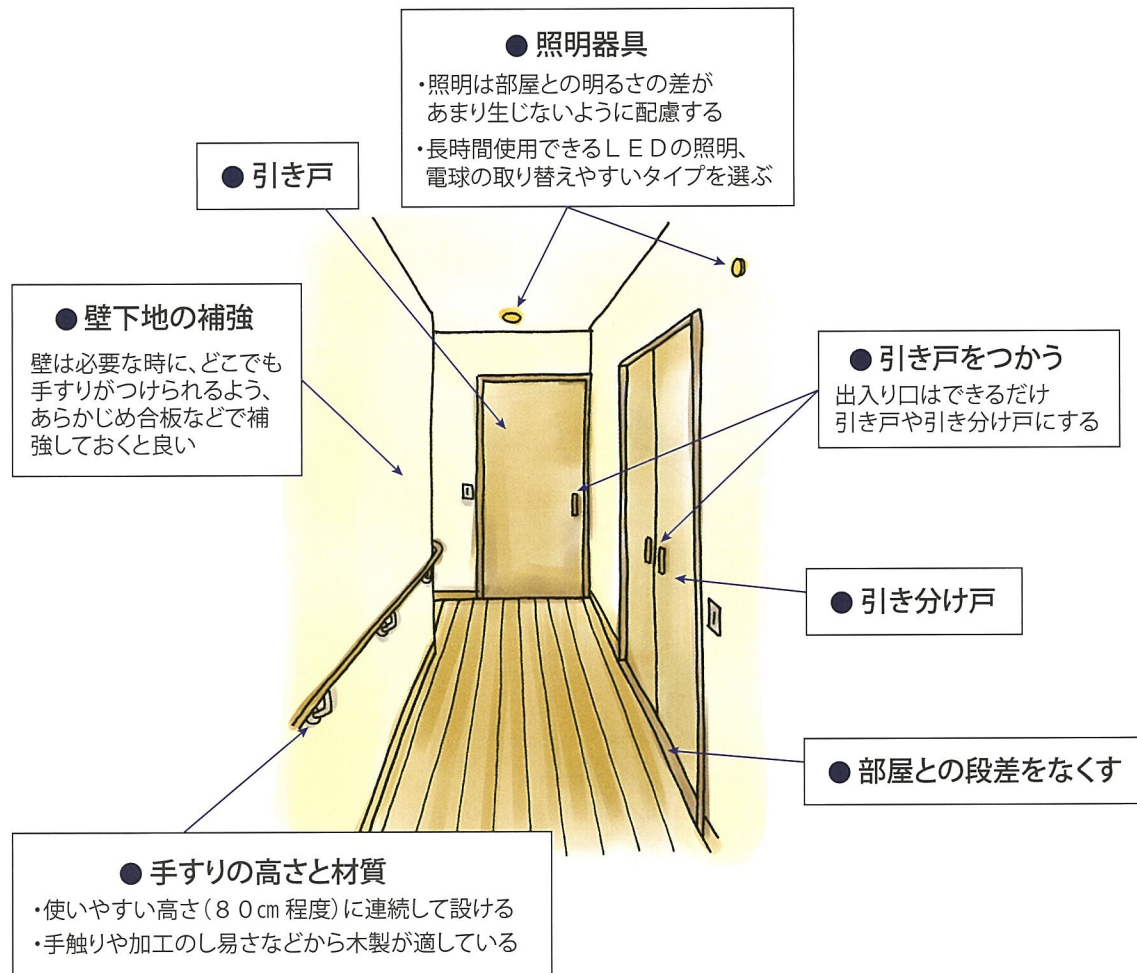
廊下での転倒を防ぐために、床に物を置かないことや手すりをつけることなどの対応が大切です。照明器具の設置にあたっては、暗がりがないように配慮することが大切です。

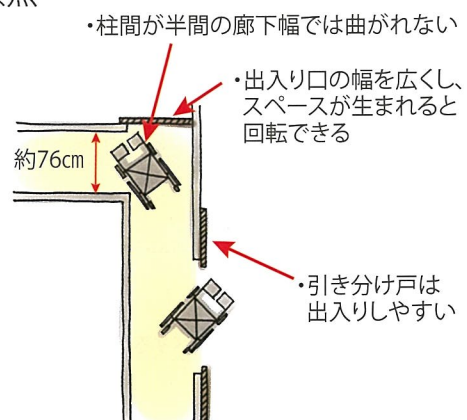
一般的な車いすは、約76cmの幅(柱間が半間)の廊下を曲がることは困難です。

引き分け戸を設けることで、部屋の前に回転できるスペースを確保するなどの工夫をします。
