文化財調査報告書

1. 種 別 有形民俗文化財
2. 名 称 農村生活用具
3. 員 数 一括
4. 所在の場所 千葉県立多古高等学校
5. 所有者の氏名 千葉県（千葉県立多古高等学校）
6. 所 見

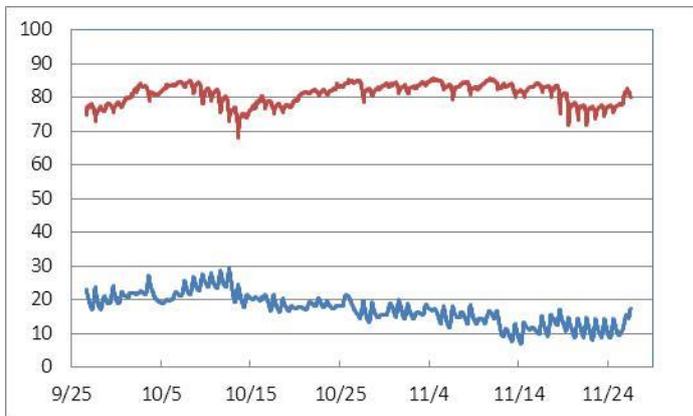
図 1. 民俗資料館内の温湿度（9 月 26 日～11 月 26 日）

多古高等学校の民俗資料館内の温湿度測定を、9 月 26 日から 11 月 26 日までの 2 ヶ月間、温湿度データロガー（オンセット社製、Hobo pro V2）を用いて測定した。測定した結果を図 1 に示す。温度の値は、最高 30℃から最低 8℃の範囲で、変化している。また、湿度は、70%から 85%の間で変化している。一般に、博物館資料の環境として、湿度の範囲として、55%～65%の範囲が推奨されており、現状の湿度では、カビや文化財害虫の発生の危険性のある範囲にあり、十分な注意が必要である。なお、この温湿度データロガーで、今後 1 年間継続測定する予定である。

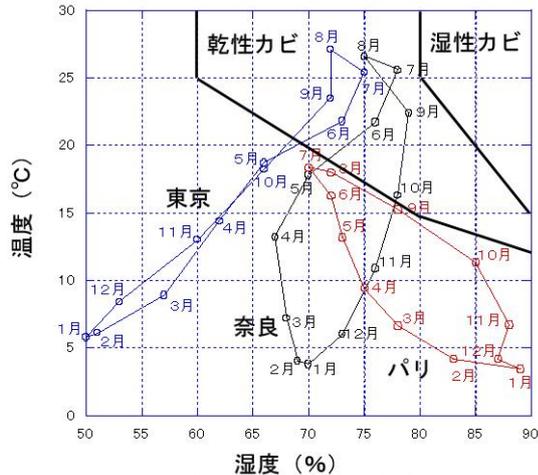
図 2. クリモグラフ (東京、奈良、パリ)

年間を通した外気の温湿度変化の特徴は、縦軸に月平均湿度、横軸に月平均気温を取り、その地域のデータをプロットしたクリモグラフにより把握することができる。図に東京、奈良、パリのクリモグラフを示す。温度、湿度が共に高い環境条件では、カビが発生しやすく、図にはこの領域を示している。東京、奈良は、6月から9月に

かけて、温度も湿度も高く、カビが発生しやすい条件となっている。一方、パリのクリモグラフを見ると、温度の高い夏は湿度が低くなっていて、年間を通してカビが発生しにくい条件となっている。そのため日本の外気の温湿度条件は、文化財の保存にとって、とても厳しいものになっているのが分かる。
