## 試験研究成果普及情報

部門	野菜	対象	普及
課題名：ダイコン引抜機による収穫作業の軽労化			
〔要約〕ダイコン引抜機 VHD102-S は、ダイコンの生育を揃え、葉の生育を保つことで、ウォーキング程度の運動強度で引抜作業を行うことが可能である。			
キーワード <sup>※</sup> ダイコン、引抜機、加工用、べたがけ、運動強度 (METs)			
実施機関名 主 査 農林総合研究センター 水稲・畑地園芸研究所 東総野菜研究室 協力機関 海匠農業事務所、JA ちばみどり、井関農機 (株)			
実施期間 2018年度～2019年度

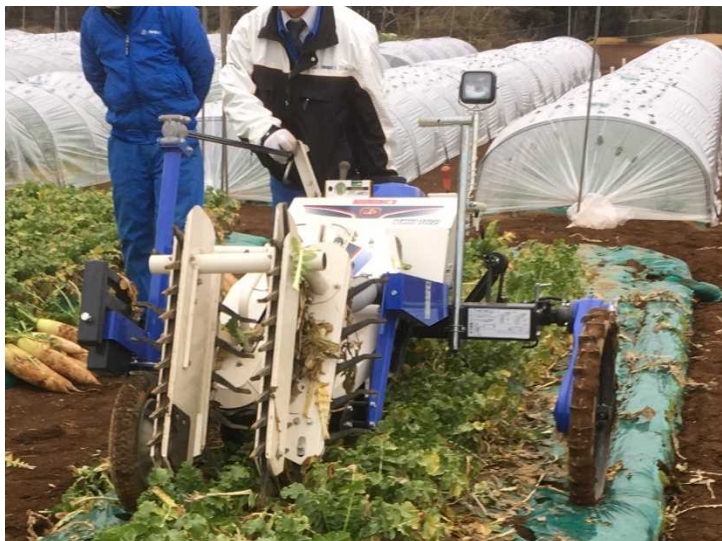
写真1 4条マルチ畝での引抜機の使用の様子

- 1 本引抜機は調整の必要が無ければ 0.57km/時で作業が可能である。葉の生育が異なる場合、葉を挟み込む部位の高さ等の調整が必要となるため、本機を利用する際は生育を揃えておく必要がある。トンネル栽培で一般的に使われる4条マルチ栽培に対しては、トンネル除去後に外側条から引抜機の使用が可能である(写真1)。
- 2 厳寒期の露地栽培に引抜機を利用する場合、葉が収穫期まで残る品種を栽培するか、ベタロン(ダイオ化成(株))やバロン愛菜(小泉製麻(株))などの資材を最低気温が氷点下となる時期を目安にべたがけ被覆し、葉の生育を保つ必要がある(表1、写真2)。
- 3 引抜機作業における運動強度は3.1～5.6METsである(表2)。作業中に力が必要なのは主に転回時であり、自走時にほとんど力を必要としないため、転回操作に慣れることで3METs程度での作業が可能である。なお、ウォーキングが3METs、ジョギングが7METs程度の運動である。

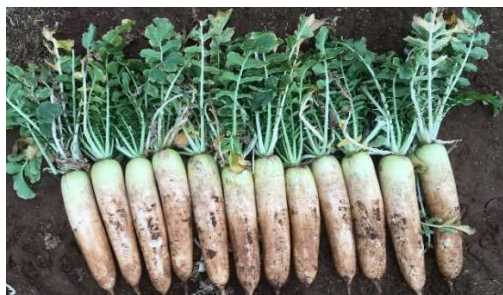
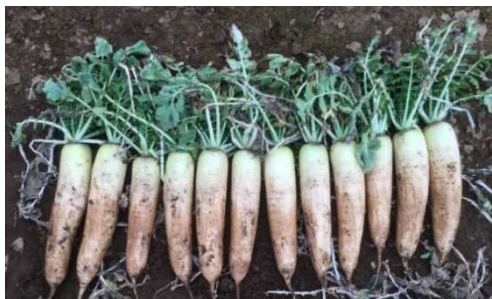
写真2 べたがけ被覆の有無による「春宴」の生育(左:被覆区、右:無被覆区)

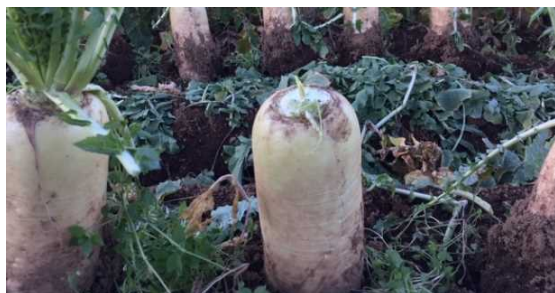
葉切れ

写真3 引拔機により発生したダイコンの損傷

引抜機の接触による傷(調整で低減可能)や葉切れにより、3～8%程度正品率が低下することがある(表3、写真3)。また、マルチ栽培に使用する場合、マルチが破れ回収しにくくなるため、マシン目入りマルチ(柴田屋加工紙(株))などを使用し事前に除去する必要がある。
