I水源水質

水源の水質調査地点概略図

1 水源の水質概況

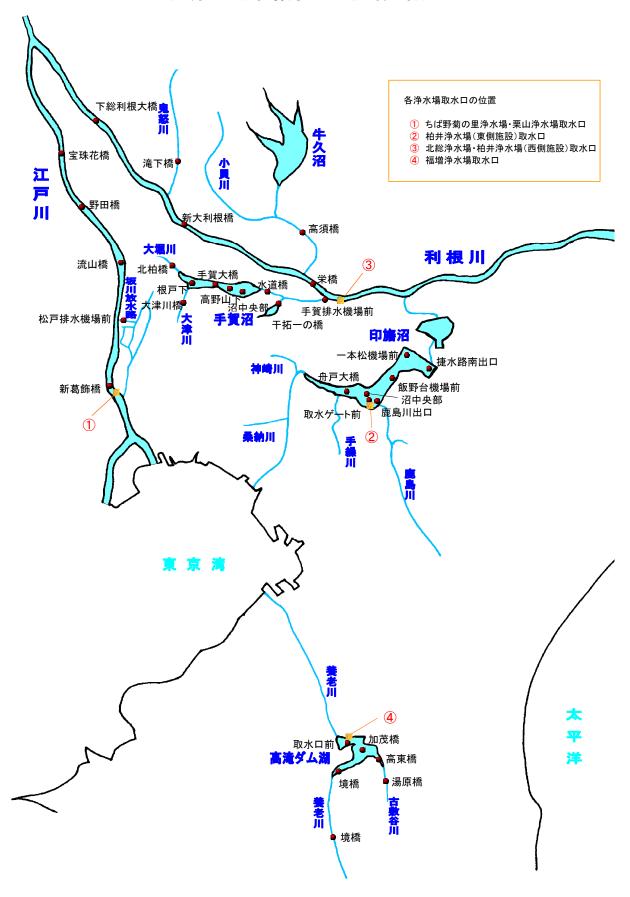
定期調査地点の一覧を表1に、地点位置を"水源の水質調査地点概略図"に示した。

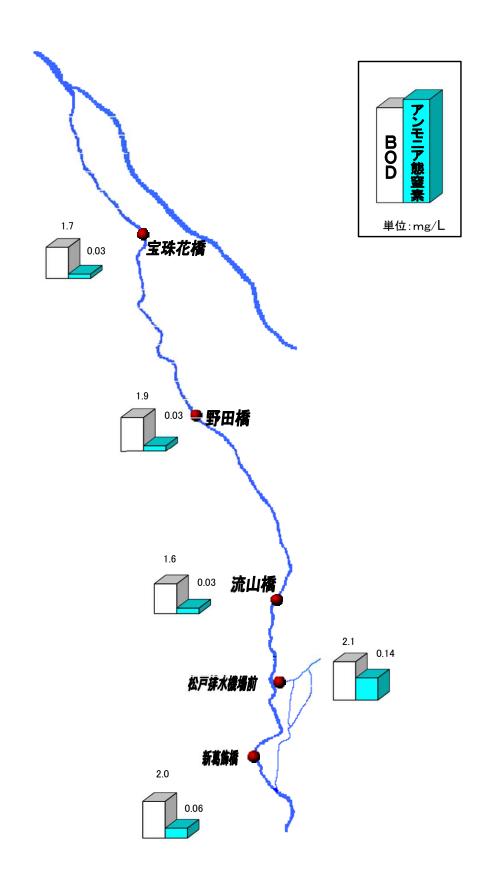
図 2-1-1 江戸川及び流入河川の水質(年度平均)

主な汚濁指標項目の結果を表2-1-1に示した。また、地点別水質状況を図2-1-1に、BODとアンモニア態窒素の月別変化と経年変化を図 $2-1-2\sim9$ に示した。

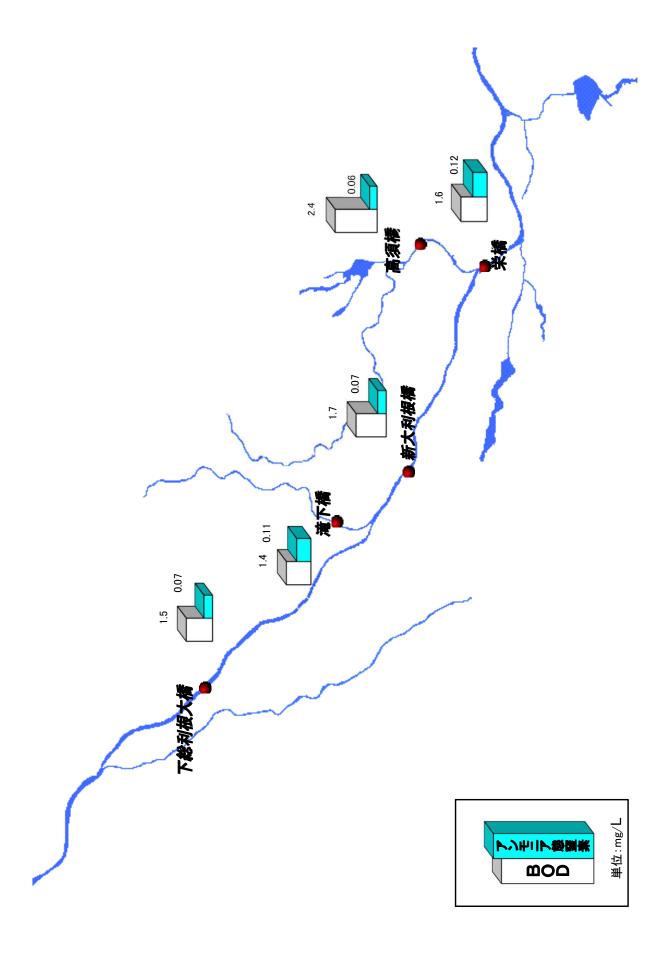
図 2-2-1 利根川及び流入河川の水質(年度平均)

主な汚濁指標項目の調査結果を表 2-2-1 に示した。また、地点別水質状況を図 2-2-1 に、BODとアンモニア態窒素の月別変化と経年変化を図 2-2-2-9 に示した。利根川においては最下流である栄橋の水質が他の地点よりもやや悪かった。

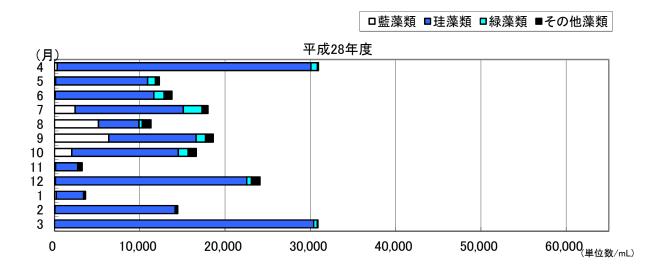
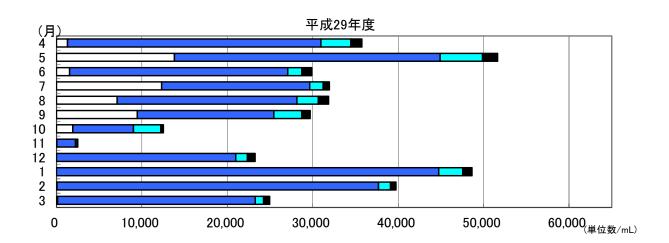
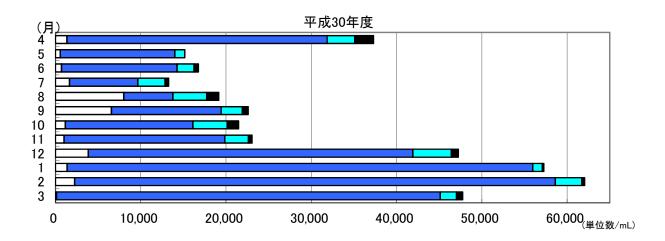
図2-3-8 印旛沼(取水ゲート前)の植物プランクトン年度別変化

主な汚濁指標項目の調査結果を表 2-3-2に、印旛沼の地点別水質状況を図 2-3-1に、COD、総窒素及び総リンの月別変化と経年変化は図 $2-3-2\sim7$ に、植物プランクトンの年度別・月別変化を図 2-3-8に示した。 3 0 年度は例年と比較して冬期に藍藻類が多数計測された点が特徴的であった。

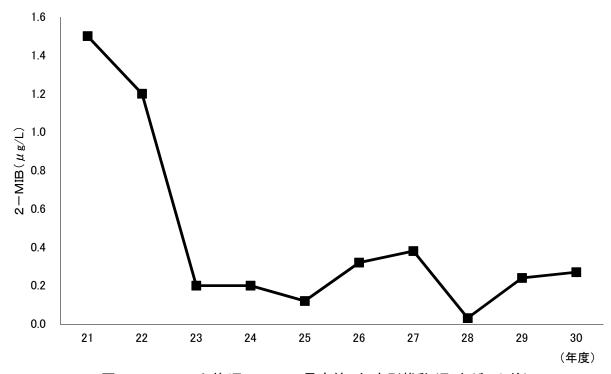
図2-3-10 印旛沼の2-MIB最高値 年度別推移(取水ゲート前)

2-MIB最高値の経年変化と経月変化を図 $2-3-9\sim10$ に示した。30年度は、梅雨と秋雨の時期を除いて 0.1μ g/L以上の高濃度であった。

22年度までは最高値が $1.0\,\mu\,\mathrm{g/L}$ を超えていたが、それ以降は $1.0\,\mu\,\mathrm{g/L}$ を超えない状態が続いている。

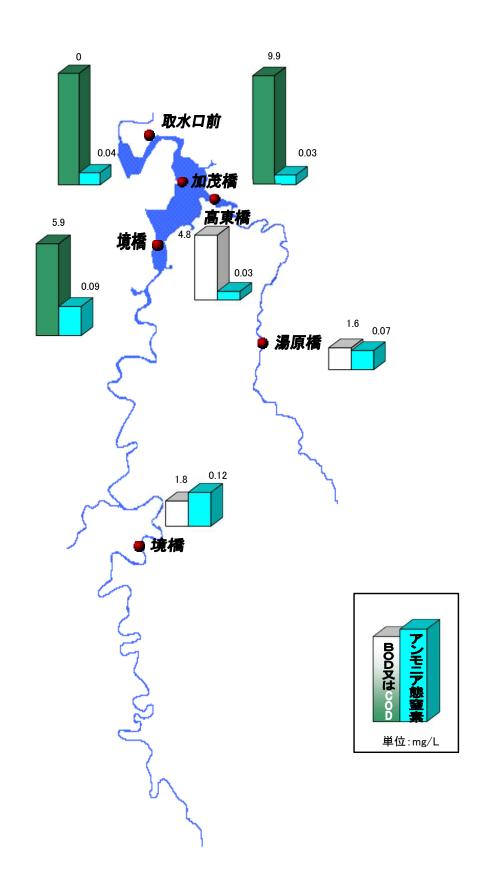
図 2-4-1 高滝ダム湖及び流入河川の水質(年度平均)

主な汚濁指標項目の調査結果を表 2-4-2に示した。また、湖内と流入河川の地点別水質状況を図 2-4-1に示した。COD、総窒素、総リン、BOD及びアンモニア態窒素の年度別・月別変化を図 $2-4-2\sim1$ 1に示した。30年度は例年と比較して春期と夏期に藍藻類が多数計測された点が特徴的であった。

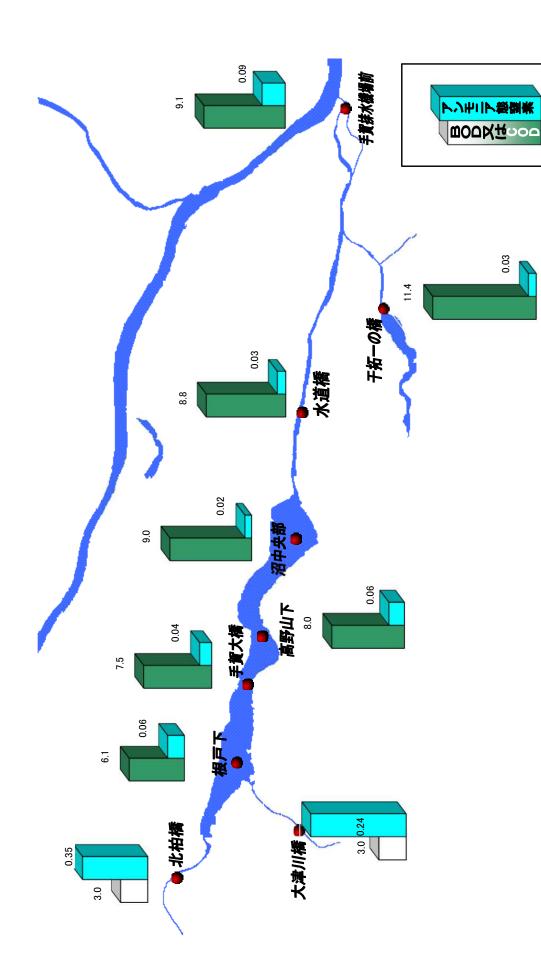
図 2-5-1 手賀沼及び流入河川の水質(年度平均)

主な汚濁指標項目の調査結果を表 2-5-2 に、水質状況を図 2-5-1 に示した。また、BOD、COD、総窒素、総リン、アンモニア態窒素の月別変化と経年変化を図 $2-5-2\sim1$ 3に示した。経年的に見て、流入河川は多少の変動はあるものの、手賀沼とそれ以降の河川では大きな変化はない。

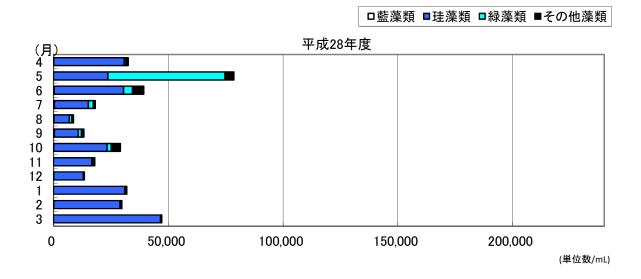
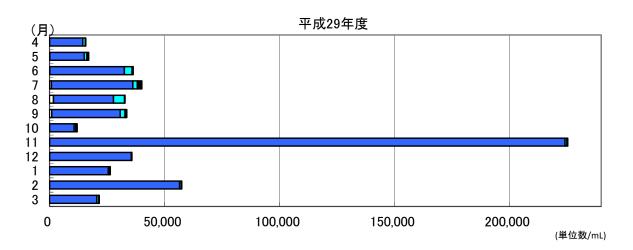
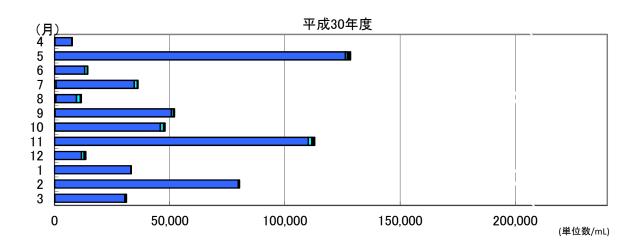
図2-5-14 手賀沼(手賀大橋)の植物プランクトン年度別変化

植物プランクトンの年度別・月別変化を図2-5-14に示した。30年度は例年と比べ5月に珪藻類が多数計測された。

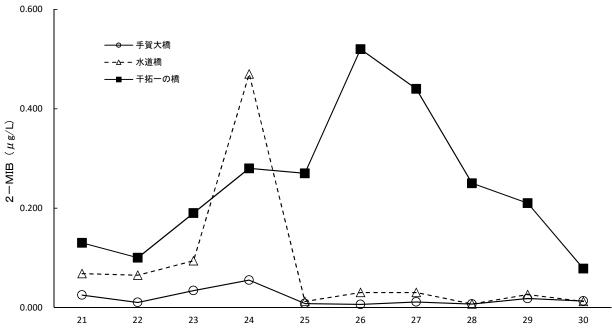
図2-5-16 手賀沼の2-MIB最高値 年度別推移

2-M I Bの年度別・月別変化を,図2-5-1 5~1 6 に示した。例年下手賀沼で高濃度発生するが,今年も4月と8~9月に高濃度になった。一方、本手賀沼は最高でも $0.013\,\mu$ g/L (手賀大橋) と低濃度であり, $0.1\,\mu$ g/L を超えたのは過去1 0年間で2 4年度のみであった(図2-5-1 6)。
