# I 水源水質

## 1 水源の水質概況

### 1-1 水源の調査

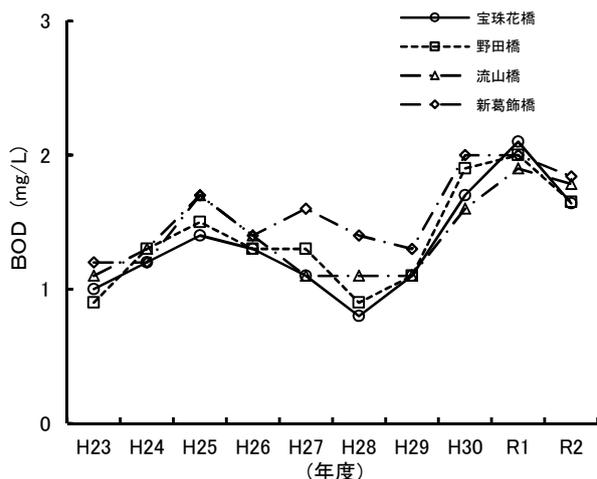
図 2-1-1 江戸川のBOD経年変化

江戸川の主要項目調査結果を表2-1-1に示した。また、BODとアンモニア態窒素の経年変化を図2-1-1～4に示した。BODについて、本川では平成28年度以降は上昇傾向にあったが、令和2年度は令和元年度に比べ低下した。流入河川では2.0mg/L程度で横這い傾向にある。一方、アンモニア態窒素は本川では0.05mg/L前後の横這い傾向を示しており、さらに流入河川の方が本川よりも高い傾向が続いている。

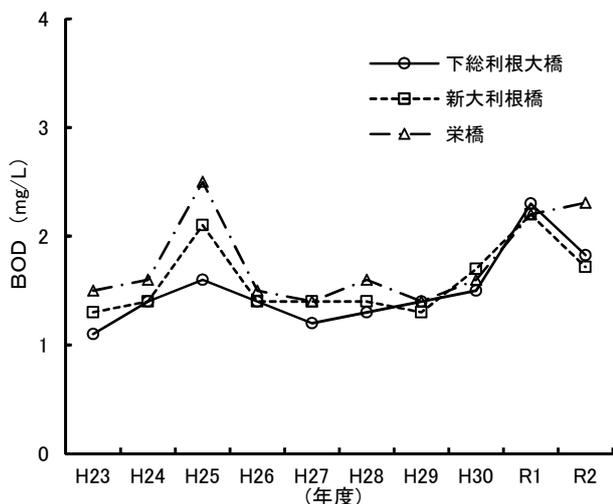
図 2-2-1 利根川のBOD経年変化

利根川の主要項目調査結果を表2-2-1に示した。また、BODとアンモニア態窒素の経年変化を図2-2-1～4に示した。BODについては、栄橋を除いた地点で令和元年度より低下していた。また、本川と比較して小貝川が高い傾向にあり、鬼怒川はやや低い傾向にあった。一方で、アンモニア態窒素については、全地点でほぼ横這い傾向にあった。また、BODと反対で、本川と比較して小貝川が低い傾向にあり、鬼怒川は高い傾向にあった。

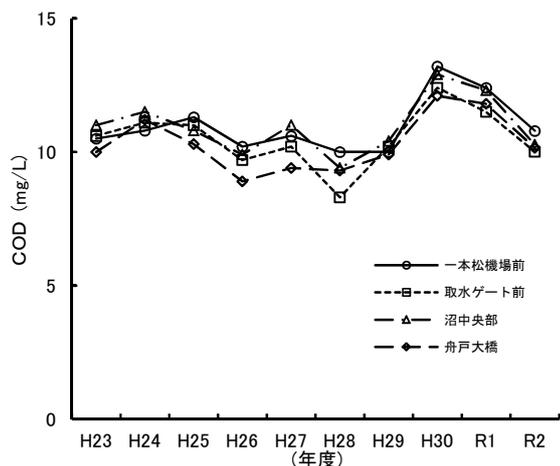
図 2-3-1 印旛沼のCOD経年変化

印旛沼の主要項目調査結果を表2-3-2に、COD、総窒素及び総りん径の経年変化を図2-3-1~3に示した。全体的な傾向として、令和元年度と比べるとCODは低くなり、総窒素は高くなったが、総りん径はほぼ横這いであった。

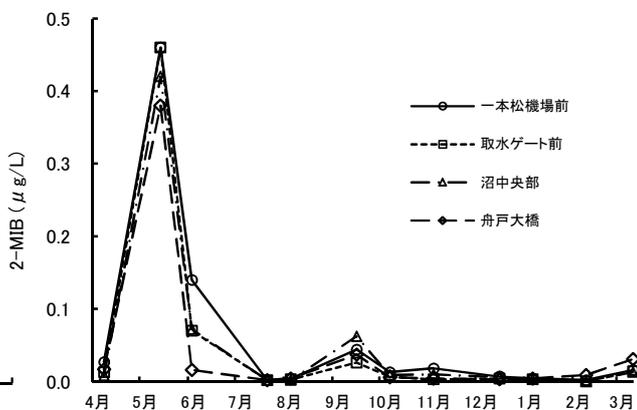
図 2-3-4 印旛沼の2-MIB経月変化

印旛沼の2-MIB経月変化と取水ゲート前の2-MIB最高値経年変化を図2-3-4~5に示した。経月変化では、一本松機場前で5月に0.46μg/L、6月に0.14μg/Lとなったが、その他の月は0.05μg/L以下で推移した。経年変化では、取水ゲート前の2-MIB最高値は、平成23年度から平成30年度にかけては0.2μg/L前後で推移することが多かったが、令和元年度に0.72μg/Lとやや高くなり、令和2年度は0.46μg/Lであった。

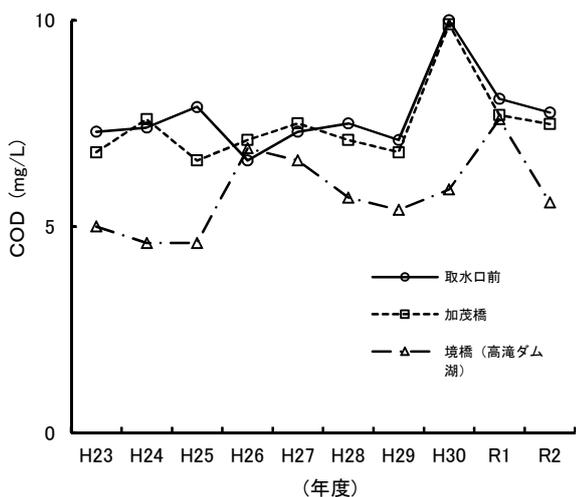
図 2-4-1 高滝ダム湖のCOD経年変化

高滝ダム湖のCOD、流入河川のBOD及びアンモニア態窒素は、令和元年度と比べると低くなった。高滝ダム湖の総窒素及び総りんは、経年的にはほぼ横這い傾向にあった。

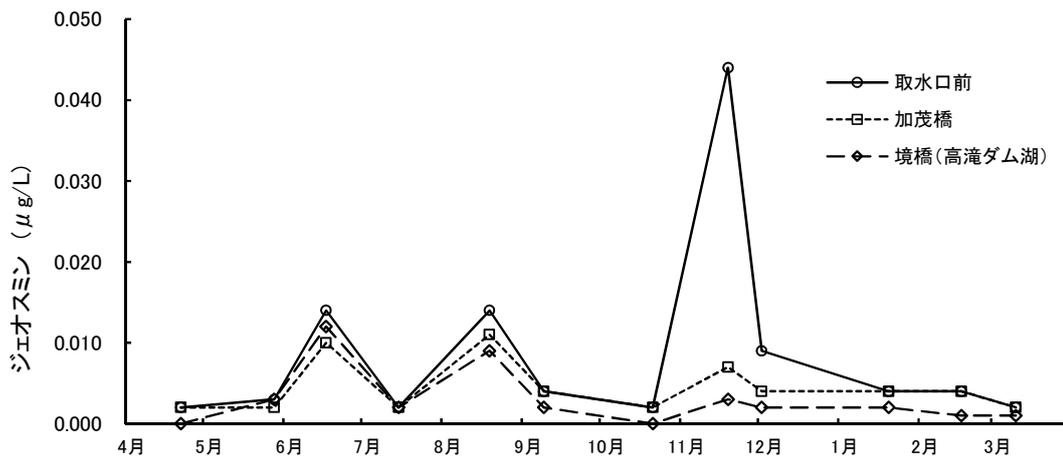
図 2-4-6 高滝ダム湖のジェオスミン経月変化

経月変化では、11月にジェオスミン濃度が取水口前で最高0.044 μg/Lとなった。経年変化では、高濃度となった平成27年度や平成28年度と比べると、令和2年度は低かった。

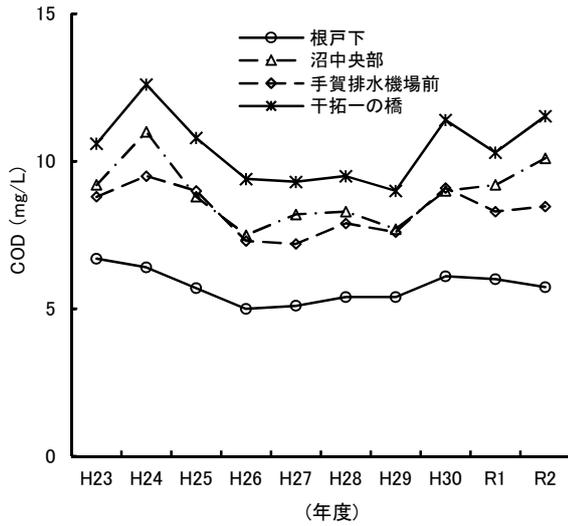
図 2-5-1 手賀沼のCOD経年変化

大津川の方が、大堀川よりも BOD 及びアンモニア態窒素が高い傾向にあった。両流入河川とも、経年変化をみると BOD はここ 5 年くらい横這い傾向、アンモニア態窒素は減少傾向にある。本手賀沼において、経年変化をみると COD、総窒素及び総りんでは概ね横這い傾向にあった。

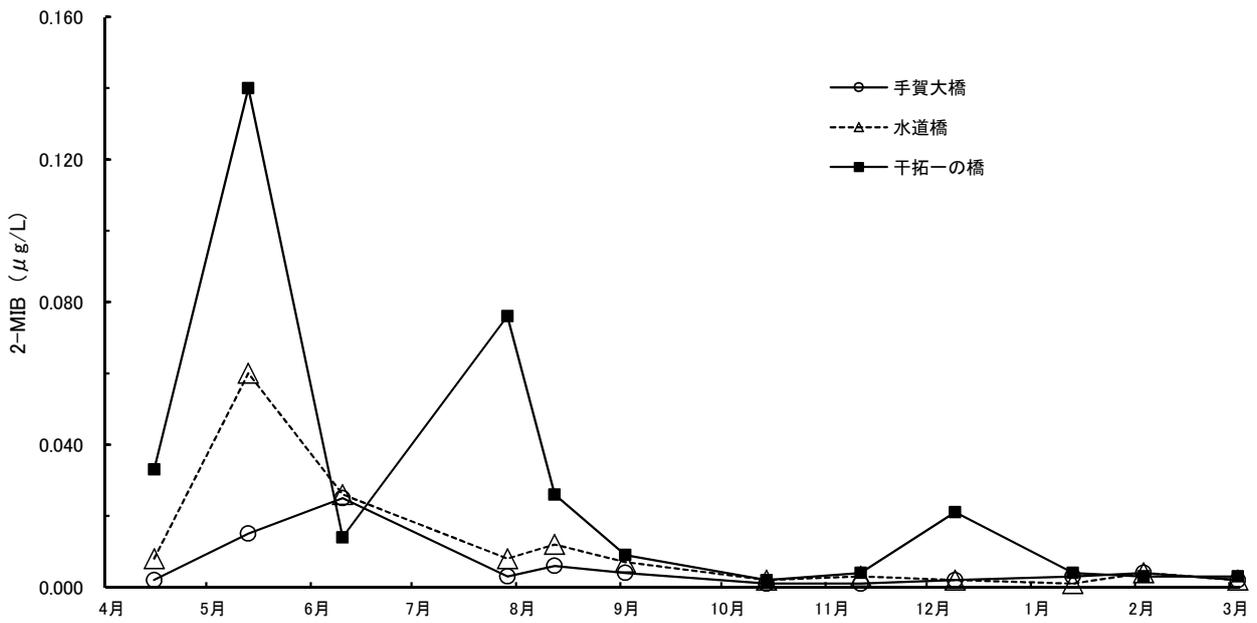
図 2-5-6 手賀沼の2-MIBの経月変化

手賀沼の 2-MIB の経月変化と手賀沼の 2-MIB 最高値の経年変化を図 2-5-6～7 に示した。経月変化をみると、本手賀沼では極端な濃度上昇はみられず、下手賀沼では春夏冬と 3 つのピークがみられたが、春が一番高く 0.14 μg/L であった。最高値の経年変化をみると、本手賀沼では、平成 24 年度に水道橋において 0.47 μg/L を記録して以降、低濃度で推移している。下手賀沼では、平成 26 年度の 0.52 μg/L をピークに低下傾向を示していたが、令和 2 年度は令和元年度と比べるとやや高くなった。
