# 東京湾における水質・底質の放射性物質モニタリング調査結果 (平成26年度2回目)について

平成27年1月30日  
千葉県環境生活部水質保全課  
電話 043-223-3814

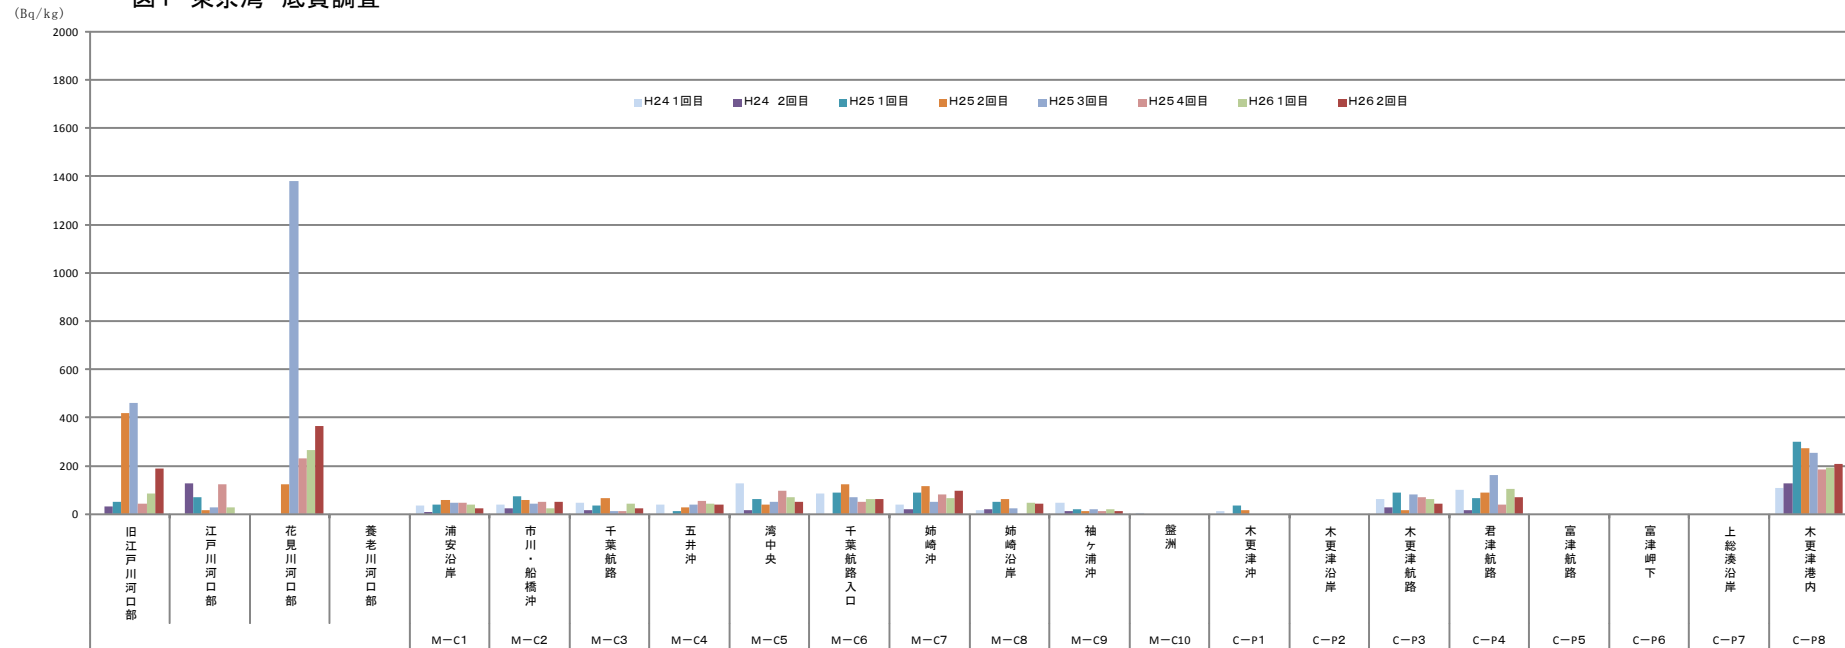
図1 東京湾 底質調査

【参考】 表1 東京湾 底質調査結果一覧表
