公共用水域における水質・底質の放射性物質モニタリング調査結果 (平成30年度1回目)について

平成30年8月22日
千葉県環境生活部水質保全課
電話 043-223-3818

県では、公共用水域(手賀沼・印旛沼流域及び東京湾)における放射性物質の状況を把握するため、水質・底質のモニタリング調査を実施しております。

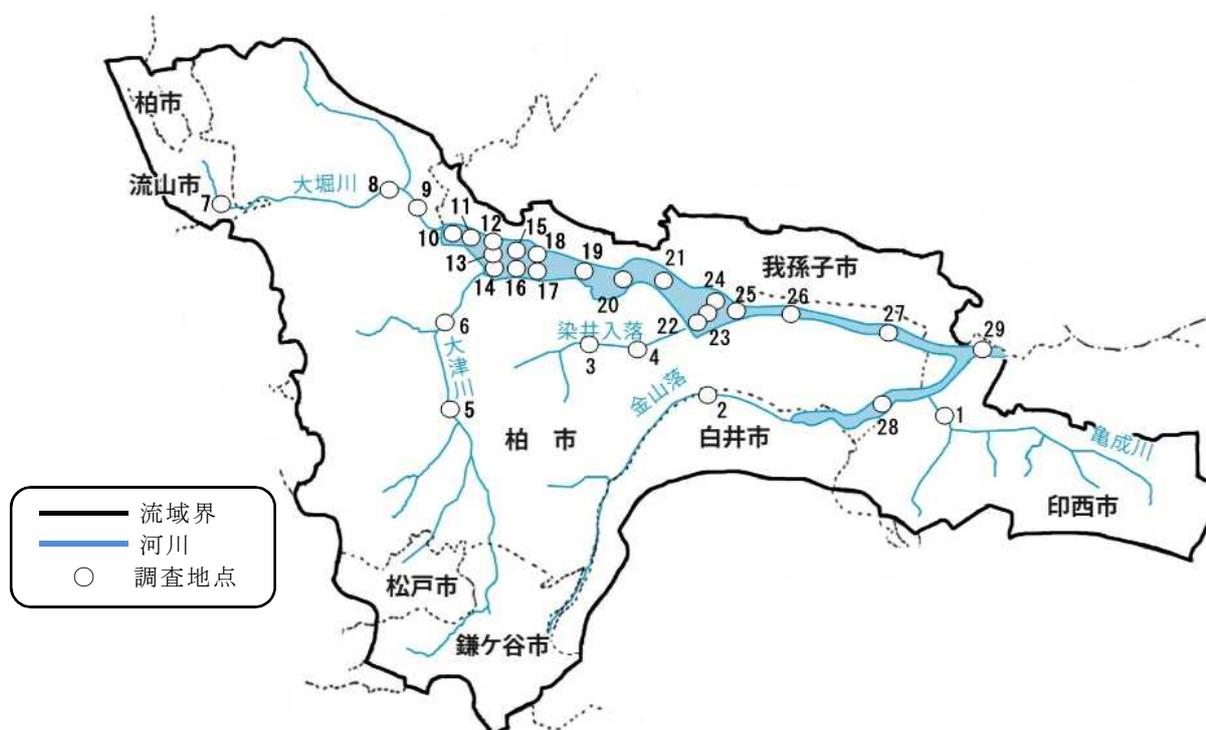
別図 手賀沼流域調査地点図

手賀沼流域調査地点

NO.	水域名	地点名	市町村
1	亀成川	亀成橋	印西市
2	金山落	名内橋	白井市
3	染井入落	若白毛付近	柏市
4		染井新橋	柏市
5	大津川	下橋	柏市
6		上沼橋	柏市
7	大堀川	新駒木橋	流山市
8		地金堀・大堀川合流前	柏市
9		北柏橋	柏市

NO.	水域名	地点名
10	手賀沼	大堀川河口付近
11		大堀川河口東
12		根戸新田地先
13		大津川河口北
14		大津川河口付近
15		根戸下
16		大津川河口東
17		我孫子新田地先
18		大井新田地先
19		手賀大橋下流
20		手賀大橋下流1km
21		手賀大橋下流2km
22		染井入落河口付近
23		手賀沼中央
24		手賀沼中央北
25		曙橋上流
26		水道橋下流
27		浅間橋下流
28		下手賀沼中央
29		布佐下

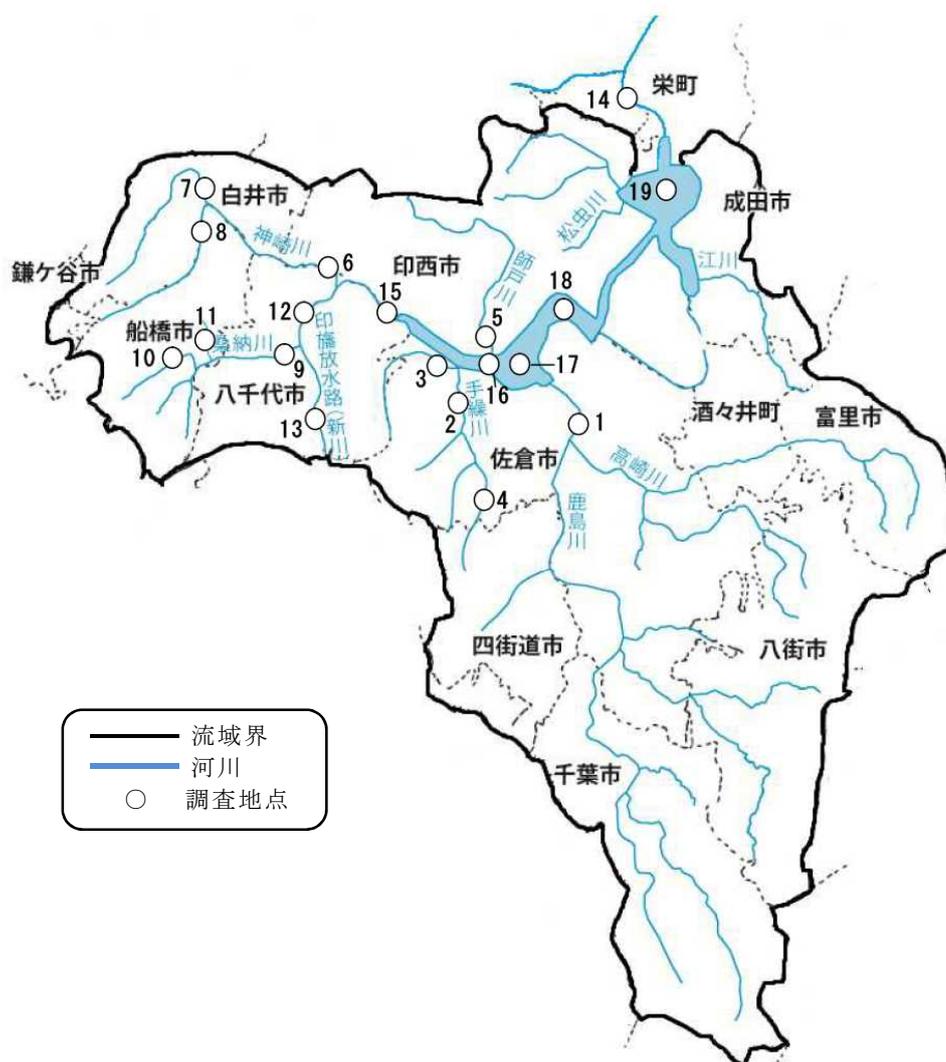
別図 印旛沼流域調査地点図

印旛沼流域調査地点

NO.	水域名	地点名	市町村
1	鹿島川	鹿島橋	佐倉市
2	手繰川	無名橋	佐倉市
3		小竹川・小竹付近	佐倉市
4		下志津橋	佐倉市
5	師戸川	師戸橋	印西市
6	神崎川	神崎橋	八千代市
7		白井橋	白井市
8		二重川・こふく橋付近	白井市
9	桑納川	桑納橋	八千代市
10		三咲川・大穴付近	船橋市
11		金堀川・金堀付近	船橋市
12	印旛放水路	八千代橋	八千代市
13	(上流)	ゆらゆら橋	八千代市
14	長門川	長門橋	栄町

NO.	水域名	地点名
15	印旛沼	阿宗橋
16		船戸大橋下流
17		上水道取水口下
18		一本松下
19		北印旛沼中央

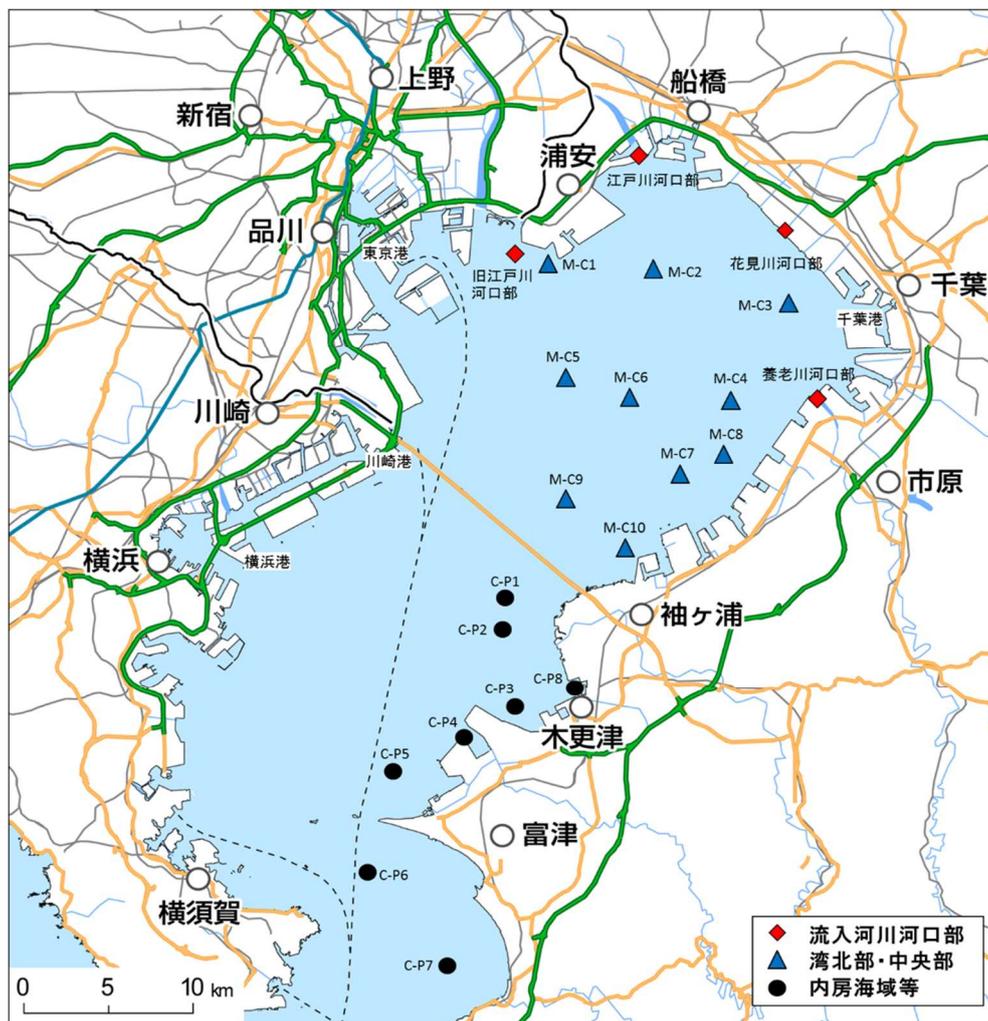
別図 東京湾調査地点図

東京湾調査地点

NO.	水域名	地点名	NO.	水域名	地点名
1	流入河川 河口部	旧江戸川河口部	15	内房海域 等	C-P1(東京湾14) 木更津沖
2		江戸川河口部	16		C-P2(東京湾15) 木更津沿岸
3		花見川河口部	17		C-P3(東京湾16) 木更津航路
4		養老川河口部	18		C-P4(東京湾17) 君津航路
5	北部・ 中央部	M-C1(東京湾1) 浦安沿岸	19		C-P5(東京湾18) 富津航路
6		M-C2(東京湾4) 市川・船橋沖	20		C-P6(東京湾19) 富津岬下
7		M-C3(東京湾6) 千葉航路	21		C-P7(東京湾20) 上総湊沿岸
8		M-C4(東京湾9) 五井沖	22		C-P8 木更津港内
9		M-C5(東京湾8) 湾中央			
10		M-C6(東京湾10) 千葉航路入口			
11		M-C7(東京湾11) 姉崎沖			
12		M-C8(東京湾12) 姉崎沿岸			
13		M-C9(東京湾13) 袖ヶ浦沖			
14		M-C10 盤洲

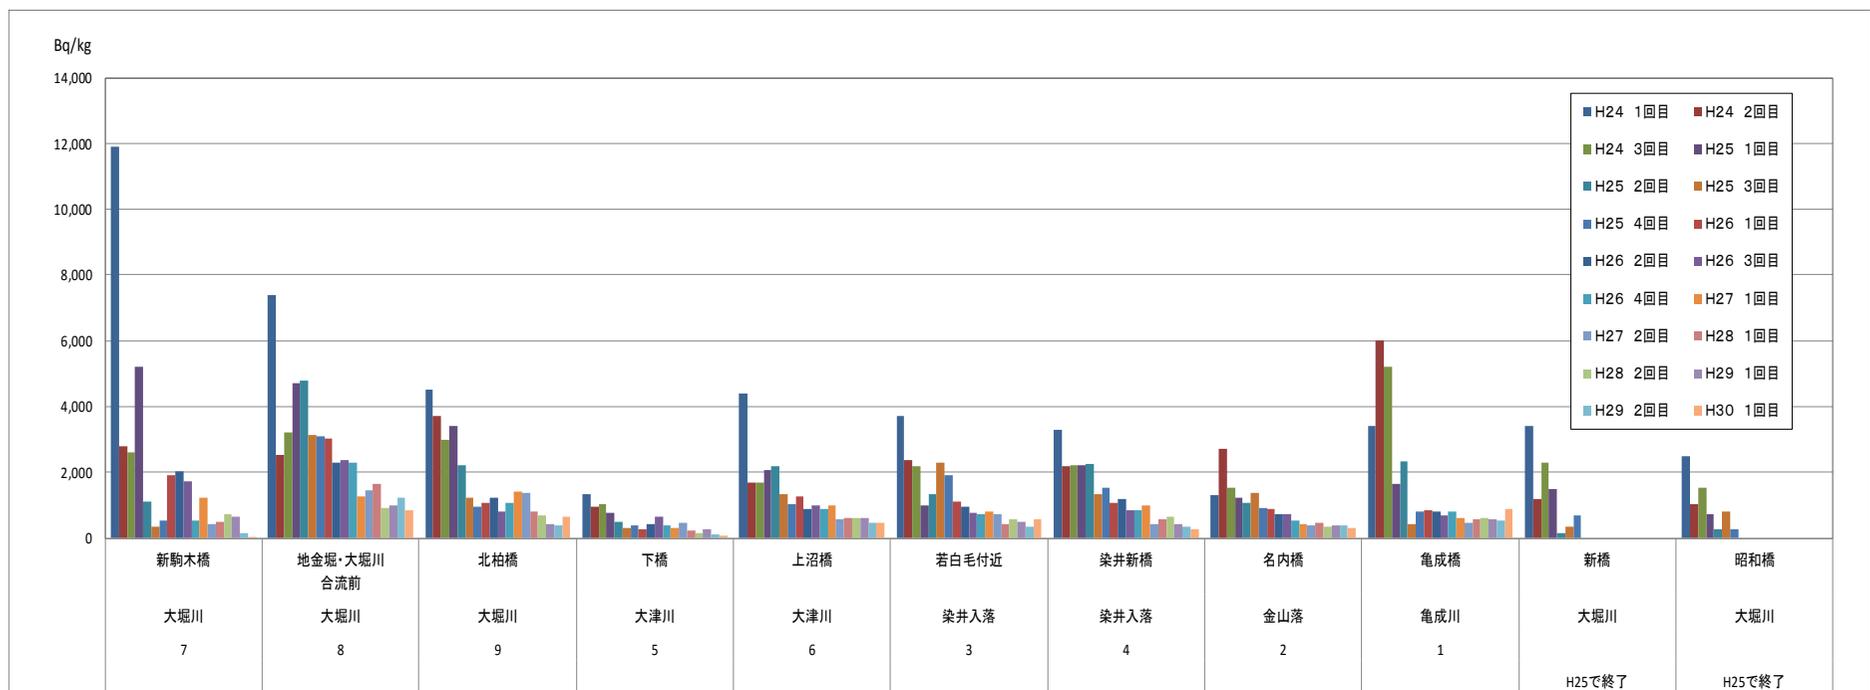
図 1 手賀沼流入河川 底質調査結果

【参考】 表 1 手賀沼流入河川 底質調査結果一覧表

NO.	水域名	地点名	平成24年度			平成25年度				平成26年度				平成27年度		平成28年度		平成29年度		平成30年度	備考
			1回目	2回目	3回目	1回目	2回目	3回目	4回目	1回目	2回目	3回目	4回目	1回目	2回目	1回目	2回目	1回目	2回目	1回目	
7	大堀川	新駒木橋	11,900	2,800	2,610	5,200	1,110	355	537	1,900	2,040	1,710	520	1,230	412	486	740	650	145	36	
8	大堀川	地金堀・大堀川合流前	7,400	2,510	3,200	4,700	4,800	3,150	3,090	3,010	2,280	2,390	2,290	1,270	1,440	1,660	920	990	1,220	830	
9	大堀川	北柏橋	4,500	3,700	3,000	3,400	2,220	1,230	950	1,080	1,230	820	1,080	1,430	1,360	820	700	412	375	645	
5	大津川	下橋	1,340	960	1,040	760	500	298	369	282	440	650	374	304	449	239	172	251	111	82	
6	大津川	上沼橋	4,400	1,690	1,700	2,070	2,200	1,330	1,030	1,260	870	990	900	1,000	580	623	597	625	467	471	
3	染井入落	若白毛付近	3,700	2,380	2,170	1,000	1,330	2,280	1,930	1,120	940	770	720	790	730	435	573	482	332	582	
4	染井入落	染井新橋	3,300	2,200	2,230	2,220	2,240	1,350	1,530	1,070	1,190	860	860	1,000	440	576	662	439	344	284	
2	金山落	名内橋	1,290	2,700	1,530	1,210	1,080	1,370	920	880	720	710	520	430	373	476	355	374	381	290

1	亀成川	亀成橋	3,400	6,000	5,200	1,630	2,350	410	800	840	790	700	810	620	474	586	599	560	525	885	
	大堀川	新橋	3,400	1,170	2,300	1,510	159	330	690												25年度で終了
	大堀川	昭和橋	2,480	1,050	1,530	730	265	810	283												25年度で終了

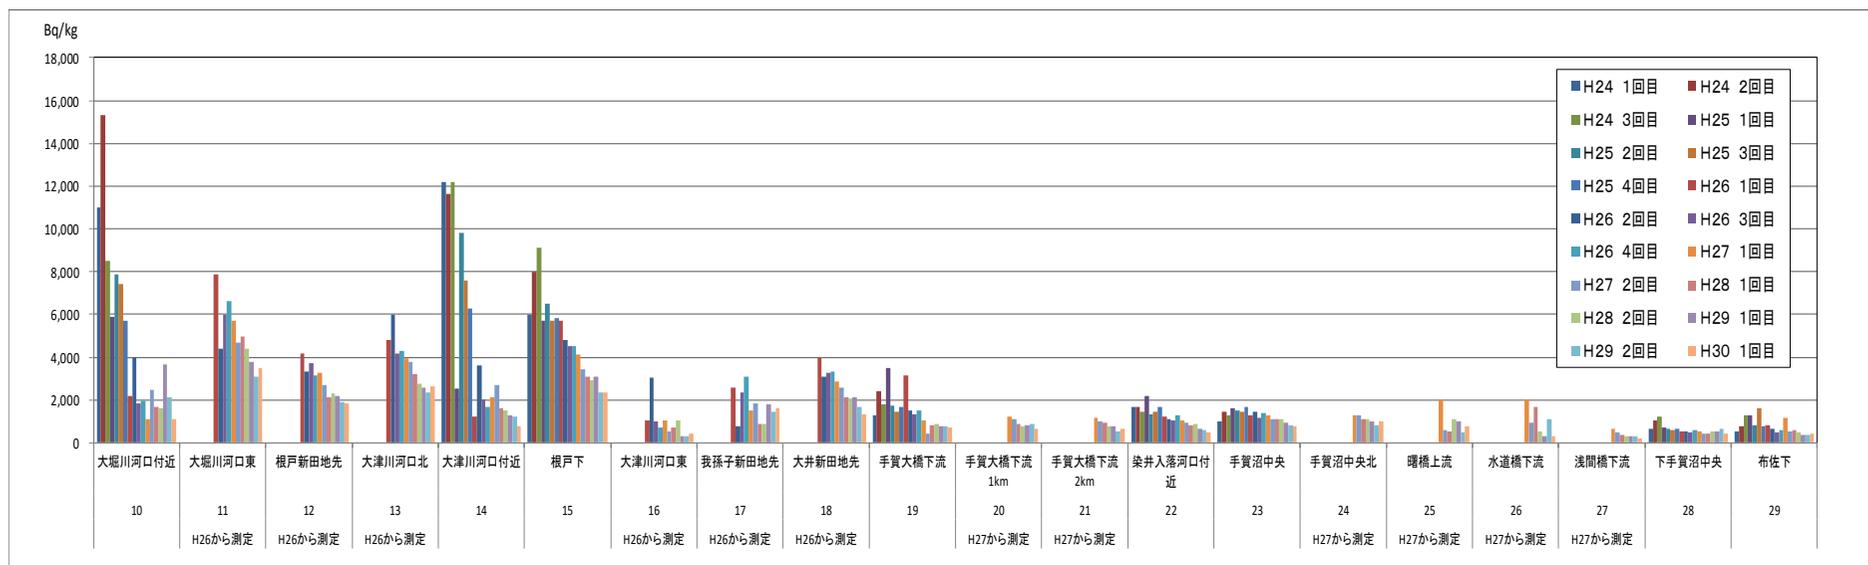
図2 手賀沼 底質調査結果

【参考】 表2 手賀沼 底質調査結果一覧表

No.	地点名	平成24年度			平成25年度				平成26年度				平成27年度		平成28年度		平成29年度		平成30年度	備考
		1回目	2回目	3回目	1回目	2回目	3回目	4回目	1回目	2回目	3回目	4回目	1回目	2回目	1回目	2回目	1回目	2回目	1回目	
10	大堀川河口付近	11,000	15,300	8,500	5,900	7,900	7,400	5,700	2,180	4,000	1,850	1,930	1,130	2,450	1,660	1,630	3,660	2,110	1,100	
11	大堀川河口東	-	-	-	-	-	-	-	7,900	4,400	6,000	6,600	5,700	4,670	4,960	4,420	3,750	3,120	3,520	26年度から測定
12	根戸新田地先	-	-	-	-	-	-	-	4,200	3,310	3,710	3,150	3,270	2,670	2,130	2,290	2,180	1,910	1,870	26年度から測定
13	大津川河口北	-	-	-	-	-	-	-	4,800	6,000	4,200	4,270	3,950	3,780	3,210	2,760	2,600	2,350	2,650	26年度から測定
14	大津川河口付近	12,200	11,600	12,200	2,540	9,800	7,600	6,300	1,220	3,630	2,010	1,670	2,150	2,690	1,640	1,500	1,260	1,220	759	
15	根戸下	6,000	8,000	9,100	5,700	6,500	5,700	5,800	5,700	4,800	4,500	4,500	4,120	3,430	3,090	2,900	3,110	2,340	2,330	
16	大津川河口東	-	-	-	-	-	-	-	1,030	3,050	980	680	1,060	532	700	1,020	319	324	450	26年度から測定
17	我孫子新田地先	-	-	-	-	-	-	-	2,580	790	2,350	3,070	1,520	1,820	900	900	1,810	1,440	1,640	26年度から測定

18	大井新田地先	-	-	-	-	-	-	-	4,000	3,100	3,290	3,340	2,860	2,580	2,130	2,100	2,150	1,680	1,320	26年度から測定
19	手賀大橋下流	1,260	2,420	1,800	3,500	1,740	1,430	1,660	3,130	1,490	1,320	1,530	1,020	429	800	850	750	776	710	
20	手賀大橋下流1km	-	-	-	-	-	-	-	-	-	-	-	1,200	1,080	870	780	810	871	637	27年度から測定
21	手賀大橋下流2km	-	-	-	-	-	-	-	-	-	-	-	1,150	1,010	950	780	776	510	649	27年度から測定
22	染井入落河口付近	1,660	1,670	1,470	2,210	1,360	1,450	1,660	1,220	1,110	1,050	1,280	1,020	960	840	880	655	610	454	
23	手賀沼中央	1,000	1,430	1,290	1,630	1,480	1,420	1,690	1,290	1,450	1,160	1,390	1,280	1,100	1,120	1,100	950	834	785	
24	手賀沼中央北	-	-	-	-	-	-	-	-	-	-	-	1,280	1,250	1,120	1,120	990	831	967	27年度から測定
25	曙橋上流	-	-	-	-	-	-	-	-	-	-	-	1,990	600	557	1,130	1,000	499	762	27年度から測定
26	水道橋下流	-	-	-	-	-	-	-	-	-	-	-	2,020	950	1,680	531	299	1,110	320	27年度から測定
27	浅間橋下流	-	-	-	-	-	-	-	-	-	-	-	650	504	379	320	305	298	200	27年度から測定
28	下手賀沼中央	650	1,020	1,220	730	640	590	630	520	510	460	590	520	413	443	548	530	632	403

29	布佐下	540	790	1,260	1,300	840	1,600	740	820	640	500	570	1,140	517	589	468	390	378	422

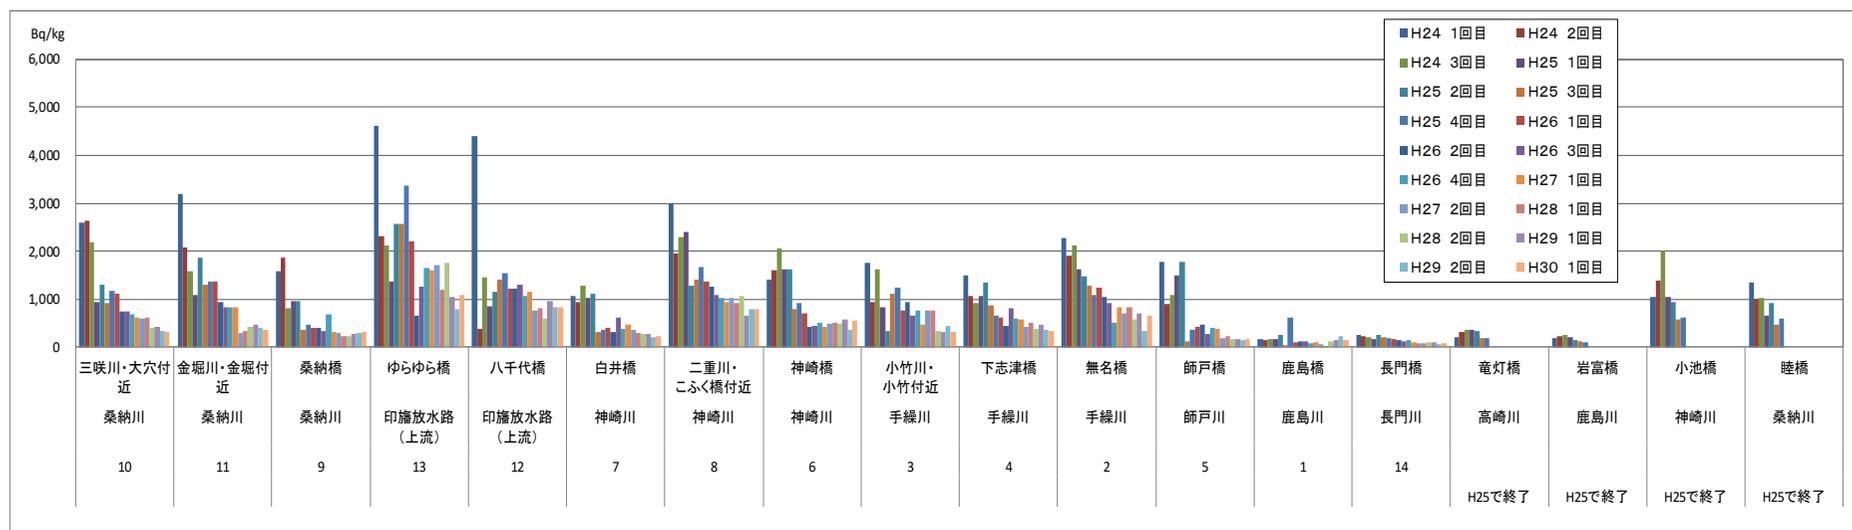
図3 印旛沼流入河川 底質調査結果

【参考】 表3 印旛沼流入河川 底質調査結果一覧表

NO.	水域名	地点名	平成24年度			平成25年度				平成26年度				平成27年度		平成28年度		平成29年度		平成30年度	備考
			1回目	2回目	3回目	1回目	2回目	3回目	4回目	1回目	2回目	3回目	4回目	1回目	2回目	1回目	2回目	1回目	2回目	1回目	
10	桑納川	三咲川・大穴付近	2,590	2,640	2,190	940	1,310	930	1,170	1,120	740	740	690	610	600	627	410	427	342	320	
11	桑納川	金堀川・金堀付近	3,200	2,070	1,580	1,090	1,870	1,300	1,380	1,370	940	830	840	830	301	336	432	465	403	368	
9	桑納川	桑納橋	1,590	1,870	810	960	960	370	460	400	410	345	690	318	295	225	240	275	290	309	
13	印旛放水路(上流)	ゆらゆら橋	4,600	2,310	2,130	1,360	2,580	2,570	3,360	2,200	660	1,260	1,650	1,610	1,710	1,190	1,760	1,050	802	1,100	
12	印旛放水路(上流)	八千代橋	4,400	390	1,450	850	1,150	1,410	1,540	1,210	1,210	1,310	1,060	1,160	760	820	588	970	831	825	
7	神崎川	白井橋	1,060	940	1,280	1,020	1,110	320	370	400	321	620	379	473	363	298	272	287	202	242	
8	神崎川	二重川・こぶく橋付近	3,000	1,940	2,290	2,410	1,280	1,420	1,670	1,370	1,260	1,090	1,030	940	1,020	930	1,060	667	800	801	
6	神崎川	神崎橋	1,420	1,600	2,050	1,620	1,630	800	910	710	420	450	520	429	487	502	484	581	355	562

3	手繰川	小竹川・小竹付近	1,760	950	1,630	830	340	1,120	1,240	760	940	670	760	470	780	760	350	309	457	314	
4	手繰川	下志津橋	1,510	1,080	930	1,070	1,340	870	670	610	440	820	600	580	423	512	390	476	359	347	
2	手繰川	無名橋	2,270	1,910	2,130	1,630	1,480	1,290	1,100	1,250	1,050	920	520	830	710	830	577	704	345	652	
5	師戸川	師戸橋	1,770	900	1,090	1,490	1,770	132	370	430	470	280	411	394	189	235	162	159	144	166	
1	鹿島川	鹿島橋	176	153	174	178	258	44	610	107	121	135	89	102	59	28	127	147	224	141	
14	長門川	長門橋	259	232	209	165	246	211	197	164	151	131	152	115	88	89	108	101	66	81	
	高崎川	竜灯橋	216	310	370	370	350	194	188	-	-	-	-	-	-	-	-	-	-	-	25年度で終了
	鹿島川	岩富橋	189	231	249	203	158	119	108	-	-	-	-	-	-	-	-	-	-	-	25年度で終了
	神崎川	小池橋	1,040	1,400	2,010	1,050	950	570	610	-	-	-	-	-	-	-	-	-	-	-	25年度で終了
	桑納川	睦橋	1,350	1,000	1,020	670	910	460	590	-	-	-	-	-	-	-	-	-	-	-	25年度で終了

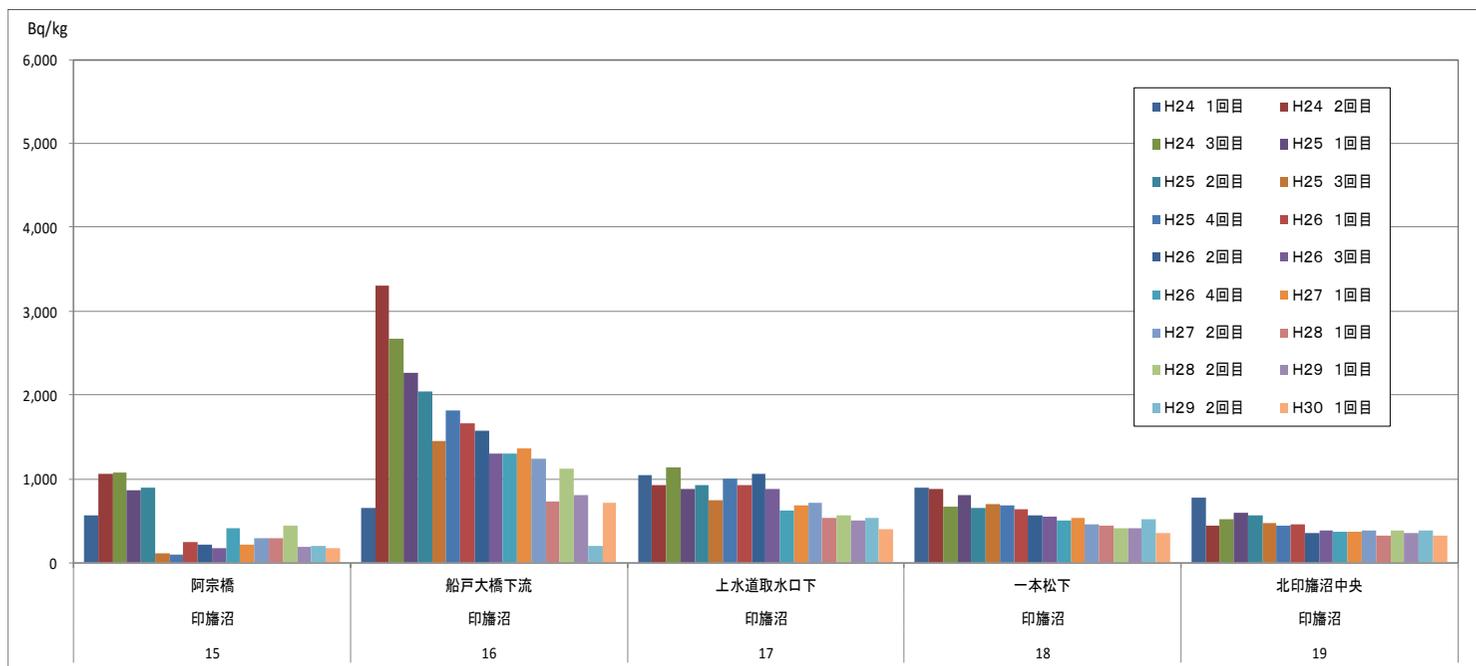
図4 印旛沼 底質調査結果

【参考】 表4 印旛沼 底質調査結果一覧表

NO.	水域名	地点名	平成24年度			平成25年度				平成26年度				平成27年度		平成28年度		平成29年度		平成30年度
			1回目	2回目	3回目	1回目	2回目	3回目	4回目	1回目	2回目	3回目	4回目	1回目	2回目	1回目	2回目	1回目	2回目	1回目
15	印旛沼	阿宗橋	570	1,060	1,080	870	900	119	95	255	213	175	419	221	297	298	442	182	202	168
16	印旛沼	船戸大橋下流	650	3,300	2,680	2,260	2,040	1,450	1,820	1,670	1,580	1,310	1,310	1,370	1,240	730	1,120	800	199	720
17	印旛沼	上水道取水口下	1,050	920	1,130	880	930	740	1,000	930	1,060	880	630	680	710	535	560	497	535	393
18	印旛沼	一本松下	900	880	670	800	650	700	690	640	560	550	500	540	464	441	415	419	516	359
19	印旛沼	北印旛沼中央	770	450	520	590	570	480	450	460	349	390	367	367	383	317	380	357	379	323

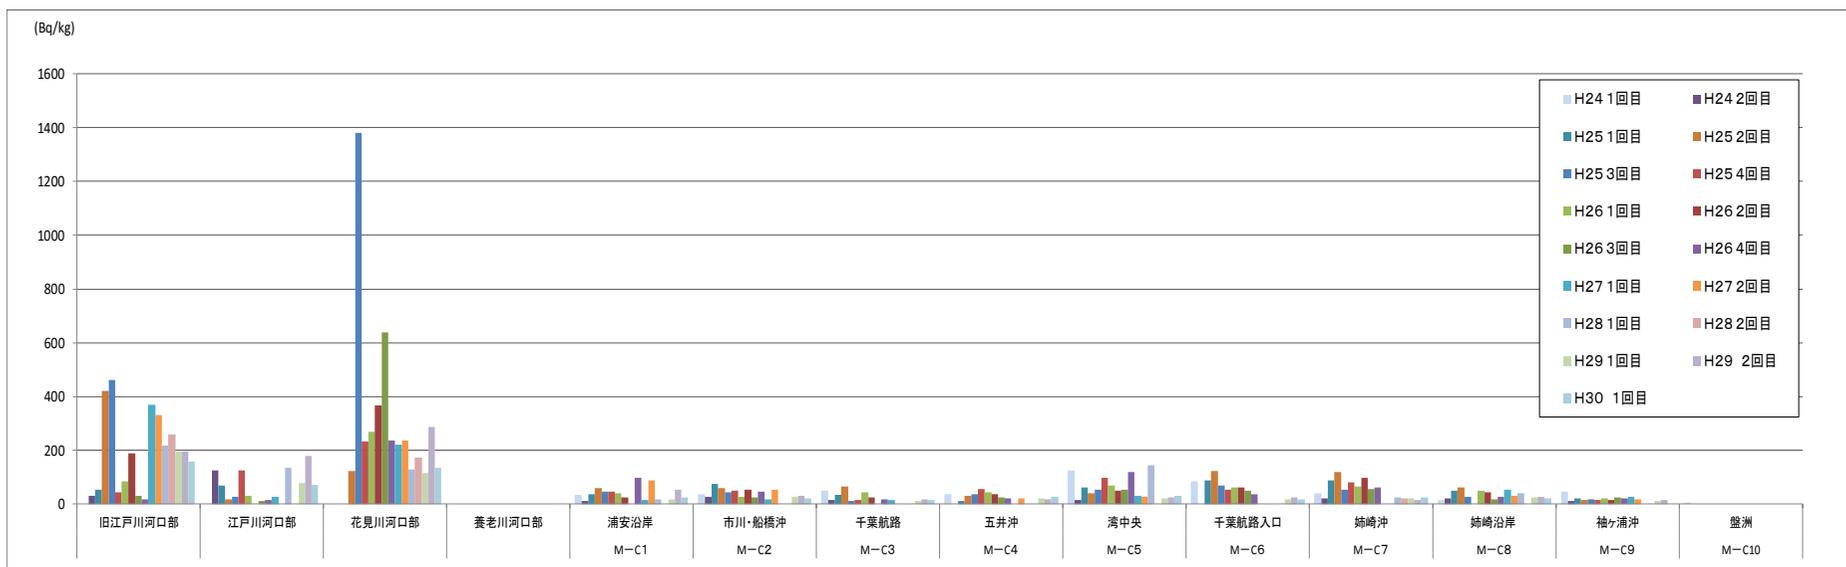
図5 東京湾北部・中央部 底質調査結果

【参考】 表5 東京湾北部・中央部 底質調査結果一覧表

地点番号	調査地点名		平成24年度		平成25年度				平成26年度				平成27年度		平成28年度		平成29年度		平成30年度
			1回目	2回目	1回目	2回目	3回目	4回目	1回目	2回目	3回目	4回目	1回目	2回目	1回目	2回目	1回目	2回目	1回目
1	旧江戸川河口部		—	31	52	420	460	44	86	189	30	17	370	332	219	259	196	194	156
2	江戸川河口部		—	126	70	18	28	125	30	不検出	12	16	26	不検出	136	不検出	77	181	72
3	花見川河口部		—	不検出	不検出	124	1380	232	267	367	640	236	221	237	128	173	115	288	135
4	養老川河口部		—	不検出	不検出	不検出	不検出	不検出	不検出	不検出	不検出	不検出	不検出	不検出	不検出	不検出	不検出	不検出	不検出
5	M-C1(東京湾1)	浦安沿岸	35	11	38	59	48	46	41	24	不検出	97	16	87	19	不検出	19	53	23
6	M-C2(東京湾4)	市川・船橋沖	38	26	76	58	44	50	26	53	25	47	19	53	不検出	不検出	26	30	21
7	M-C3(東京湾6)	千葉航路	49	15	35	65	12	14	44	23	不検出	18	16	不検出	不検出	不検出	11	18	14
8	M-C4(東京湾9)	五井沖	38	不検出	12	30	38	56	44	38	23	20	不検出	20	不検出	不検出	22	17	26
9	M-C5(東京湾8)	湾中央	127	15	61	41	53	96	70	50	54	119	32	29	144	不検出	20	24	30
10	M-C6(東京湾10)	千葉航路入口	85	不検出	88	124	69	52	63	61	50	36	不検出	不検出	不検出	不検出	17	23	17
11	M-C7(東京湾11)	姉崎沖	41	20	88	118	53	82	67	98	55	61	不検出	不検出	25	21	22	16	25

12	M-C8(東京湾12)	姉崎沿岸	15.8	21	51	62	26	不検出	49	43	17	27	54	32	39	不検出	24	28	21
13	M-C9(東京湾13)	袖ヶ浦沖	46	13	22	14	19	14	20	14	24	21	27	18	不検出	不検出	13	15	不検出
14	M-C10(盤洲)	盤洲	不検出	不検出	不検出	不検出	不検出	不検出	不検出	不検出	不検出	不検出	不検出	不検出	不検出	不検出	不検出	不検出	不検出

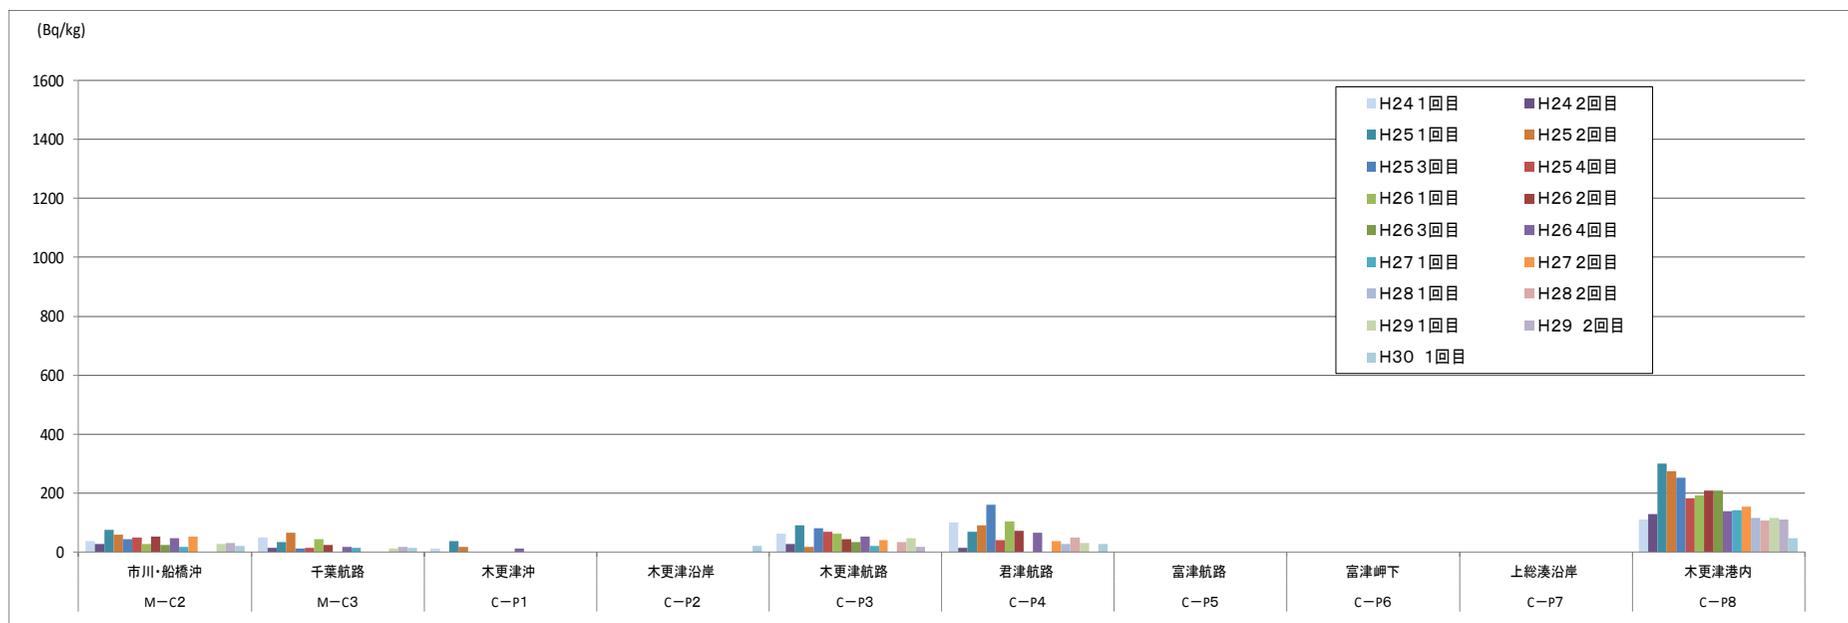
図6 東京湾内房海域 底質調査結果

【参考】 表6 東京湾内房海域 底質調査結果一覧表

地点番号	調査地点名		平成24年度		平成25年度				平成26年度				平成27年度		平成28年度		平成29年度		平成30年度
			1回目	2回目	1回目	2回目	3回目	4回目	1回目	2回目	3回目	4回目	1回目	2回目	1回目	2回目	1回目	2回目	1回目
15	C-P1(東京湾14)	木更津沖	12	不検出	37	17	不検出	不検出	不検出	不検出	不検出	11	不検出	不検出	不検出	不検出	不検出	不検出	不検出
16	C-P2(東京湾15)	木更津沿岸	不検出	不検出	不検出	不検出	不検出	不検出	不検出	不検出	不検出	不検出	不検出	不検出	不検出	不検出	不検出	不検出	22
17	C-P3(東京湾16)	木更津航路	63	27	90	18	82	70	62	44	33	54	22	41	不検出	33	48	19	不検出
18	C-P4(東京湾17)	君津航路	100	16	68	91	162	39	105	72	不検出	66	不検出	38	26	49	30	不検出	28
19	C-P5(東京湾18)	富津航路	不検出	不検出	不検出	不検出	不検出	不検出	不検出	不検出	不検出	不検出	不検出	不検出	不検出	不検出	不検出	不検出	不検出
20	C-P6(東京湾19)	富津岬下	不検出	不検出	不検出	不検出	不検出	不検出	不検出	不検出	不検出	不検出	不検出	不検出	不検出	不検出	不検出	不検出	不検出
21	C-P7(東京湾20)	上総湊沿岸	不検出	不検出	不検出	不検出	不検出	不検出	不検出	不検出	不検出	不検出	不検出	不検出	不検出	不検出	不検出	不検出	不検出
22	C-P8	木更津港内	110	129	300	275	254	184	192	208	208	139	141	153	115	106	115	110	48
