公共用水域における水質・底質の放射性物質モニタリング調査結果 (令和3年度2回目)について

令和4年3月25日
千葉県環境生活部水質保全課
電話 043-223-3818

県では、公共用水域（手賀沼・印旛沼流域及び東京湾）における放射性物質の状況を把握するため、水質・底質のモニタリング調査を実施しております。このたび、令和3年度2回目の調査結果をとりまとめました。

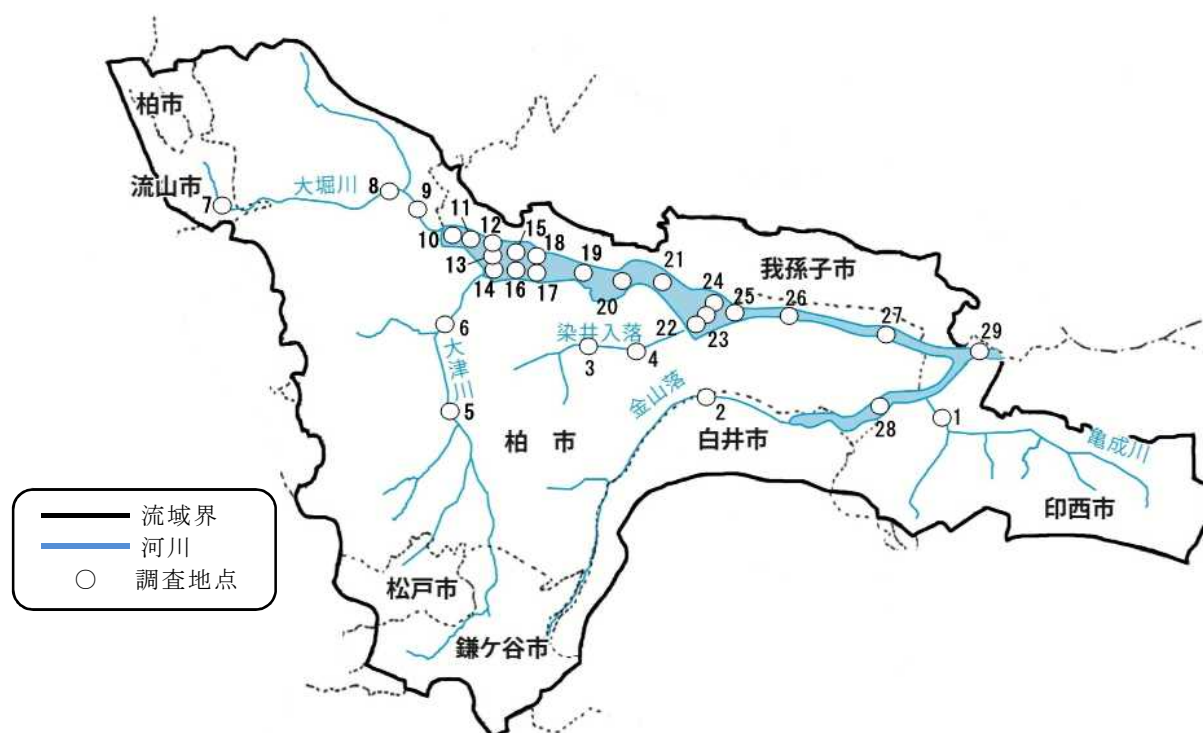
別図 手賀沼流域調査地点図

手賀沼流域調査地点

NO.	水域名	地点名	市町村
1	亀成川	亀成橋	印西市
2	金山落	名内橋	白井市
3	染井入落	若白毛付近	柏市
4		染井新橋	柏市
5	大津川	下橋	柏市
6		上沼橋	柏市
7	大堀川	新駒木橋	流山市
8		地金堀・大堀川合流前	柏市
9		北柏橋	柏市

NO.	水域名	地点名
10	手賀沼	大堀川河口付近
11		大堀川河口東
12		根戸新田地先
13		大津川河口北
14		大津川河口付近
15		根戸下
16		大津川河口東
17		我孫子新田地先
18		大井新田地先
19		手賀大橋下流
20		手賀大橋下流1km
21		手賀大橋下流2km
22		染井入落河口付近
23		手賀沼中央
24		手賀沼中央北
25		曙橋上流
26		水道橋下流
27		浅間橋下流
28		下手賀沼中央
29		布佐下

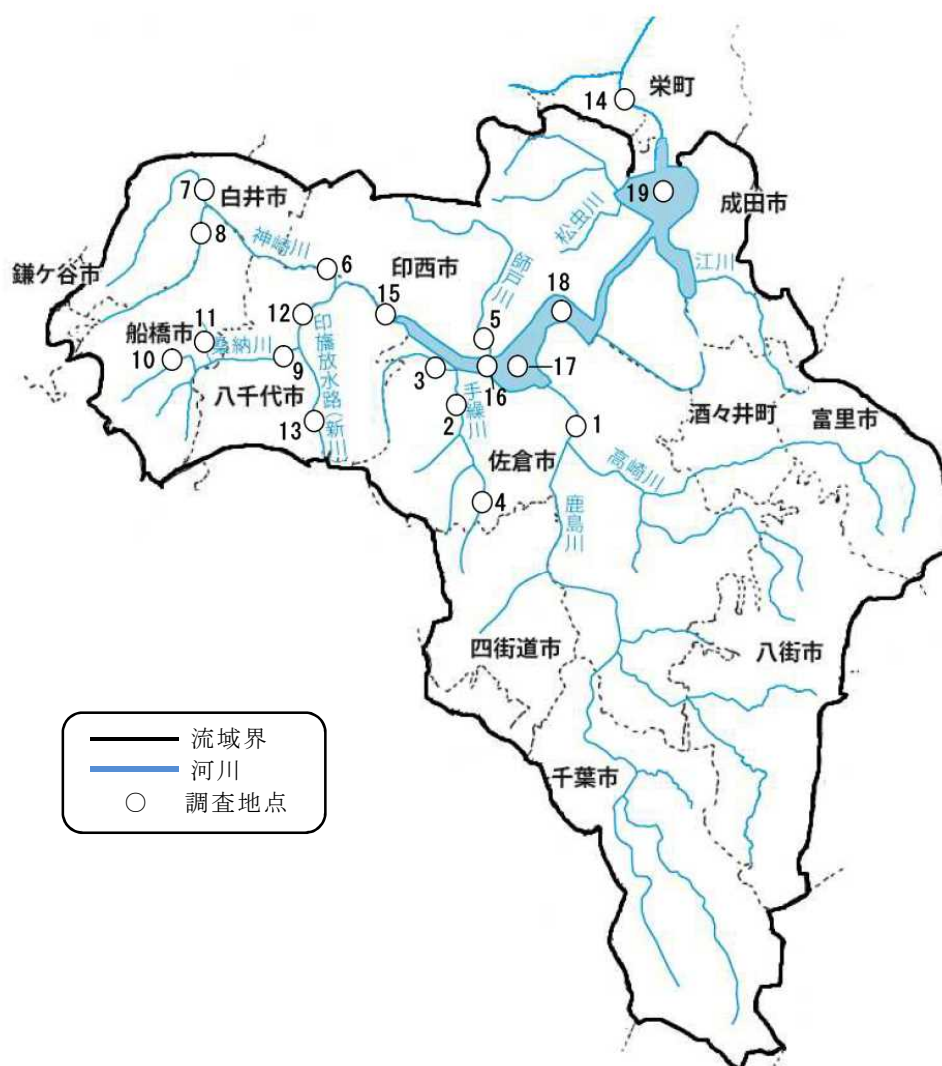
別図 印旛沼流域調査地点図

印旛沼流域調査地点

NO.	水域名	地点名	市町村
1	鹿島川	鹿島橋	佐倉市
2	手繰川	無名橋	佐倉市
3		小竹川・小竹付近	佐倉市
4		下志津橋	佐倉市
5	師戸川	師戸橋	印西市
6	神崎川	神崎橋	八千代市
7		白井橋	白井市
8		二重川・こふく橋付近	白井市
9	桑納川	桑納橋	八千代市
10		三咲川・大穴付近	船橋市
11		金堀川・金堀付近	船橋市
12	印旛放水路	八千代橋	八千代市
13	(上流)	ゆらゆら橋	八千代市
14	長門川	長門橋	栄町

NO.	水域名	地点名
15	印旛沼	阿宗橋
16		船戸大橋下流
17		上水道取水口下
18		一本松下
19		北印旛沼中央

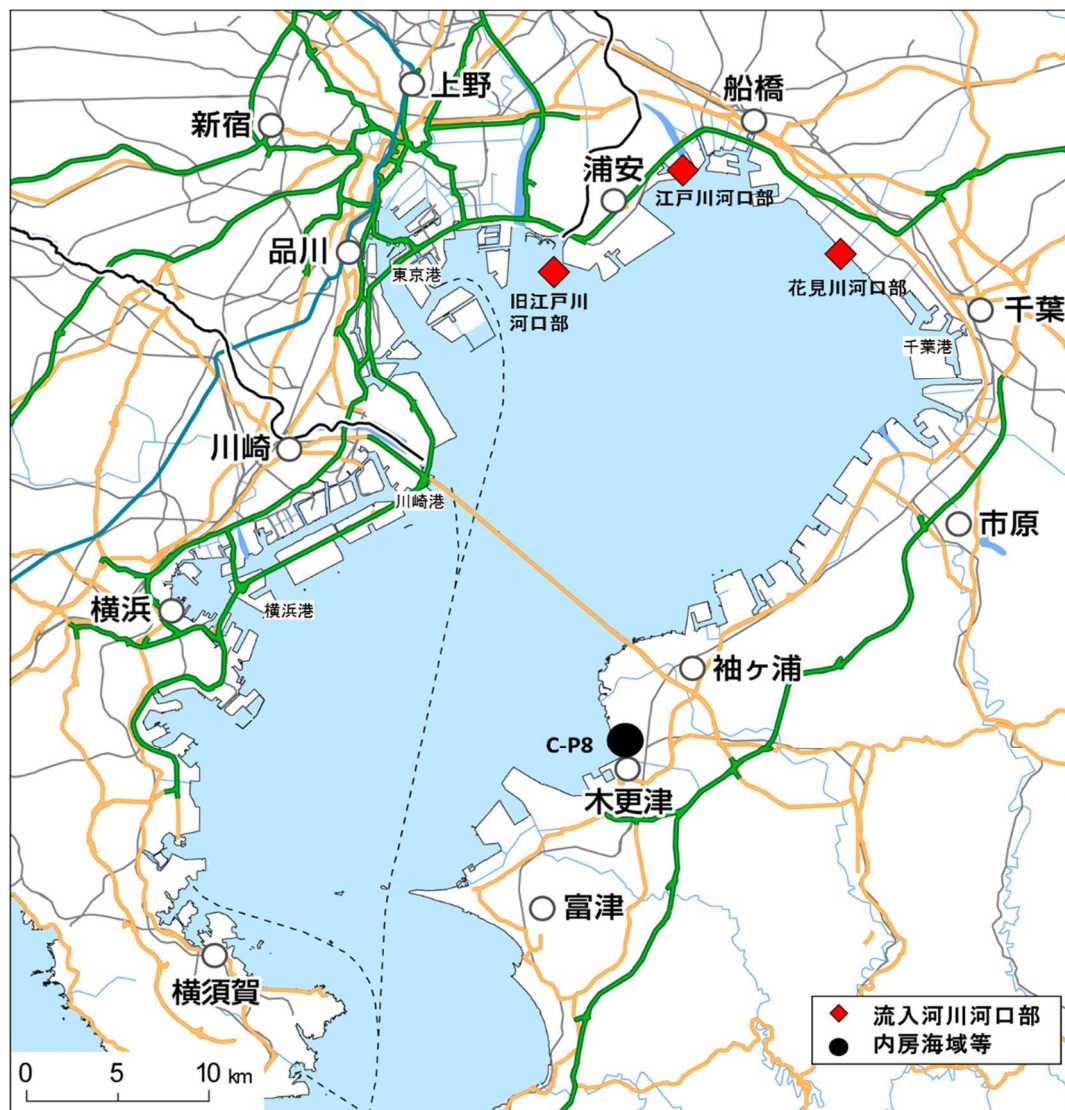
別図 東京湾調査地点図

東京湾調査地点

NO.	水域名	地点名	
1	流入河川 河口部	旧江戸川河口部	
2		江戸川河口部	
3		花見川河口部	
4	内房海域等	C-P8	木更津港内
