東京湾における水質・底質の放射性物質モニタリング調査結果 (平成27年度1回目)について

平成27年8月28日
千葉県環境生活部水質保全課
電話 043-223-3818

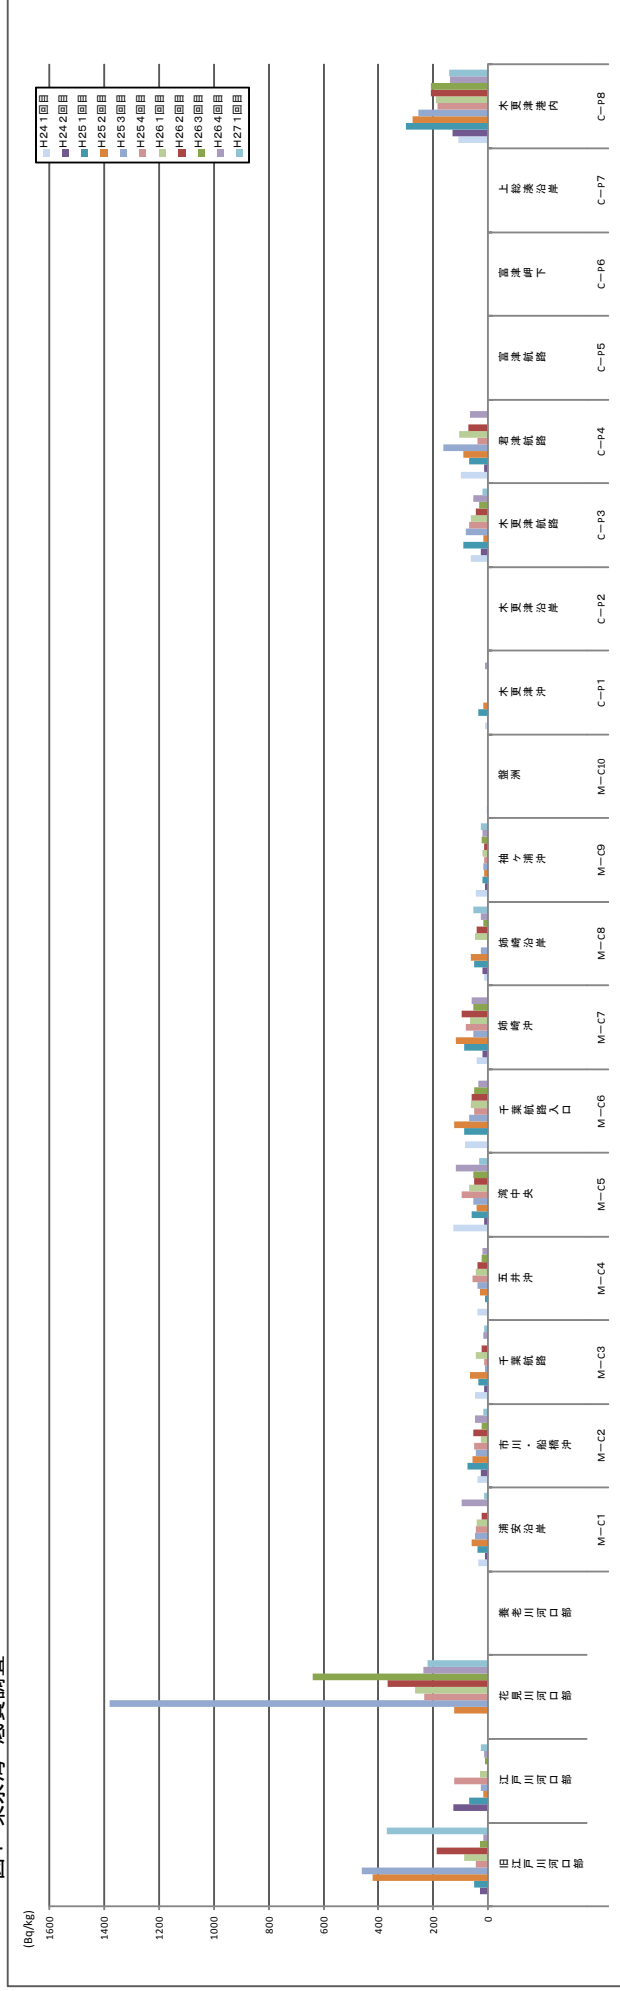
図1 東京湾 底質調査

(2) 底質 放射性セシウム(134及び137の合計)の結果は次のとおりでした。

東京湾流入河川河口部	不検出 ～370Bq/kg (*不検出～236 Bq/kg)
東京湾北部・中央部	不検出 ～ 54Bq/kg (*不検出～119 Bq/kg)
内房海域等	不検出 ～141Bq/kg (*不検出～139 Bq/kg)

【参考】表1 東京湾 底質調査結果一覽表
