第4報 千葉県内の液状化－流動化現象と詳細分布調査結果

浦安地区でみられた液状化－流動化現象の詳細分布

地震のゆれ方と液状化－流動化現象との関係

平成23年12月20日
千葉県環境研究センター

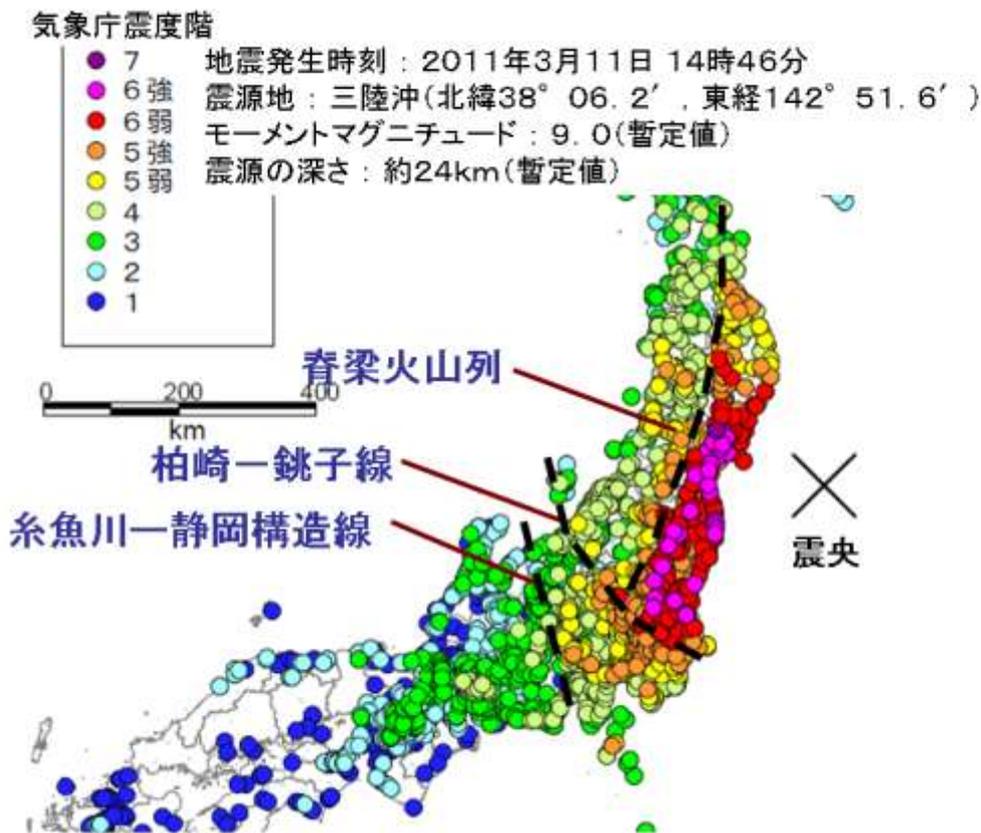
図 1 2011 年東北地方太平洋沖地震の震度分布図 (ADEP, 2011) と地質構造との関係。震度値は気象庁 (2011) による。

今回の地震による気象庁震度分布に主要な地質構造の位置を入れてみると、大局的には以下のような地質構造を境にゆれ方が変わっていることがわかる。この主要な地質構造とは脊梁火山列 (中川ほか, 1986) と地質構造線 (地質構造を支配する大きな断層) の一つである柏崎－銚子線 (山下, 1970)・糸魚川－静岡構造線 (矢部, 1918) であり、これを境にその強さが変化している (図 1)。

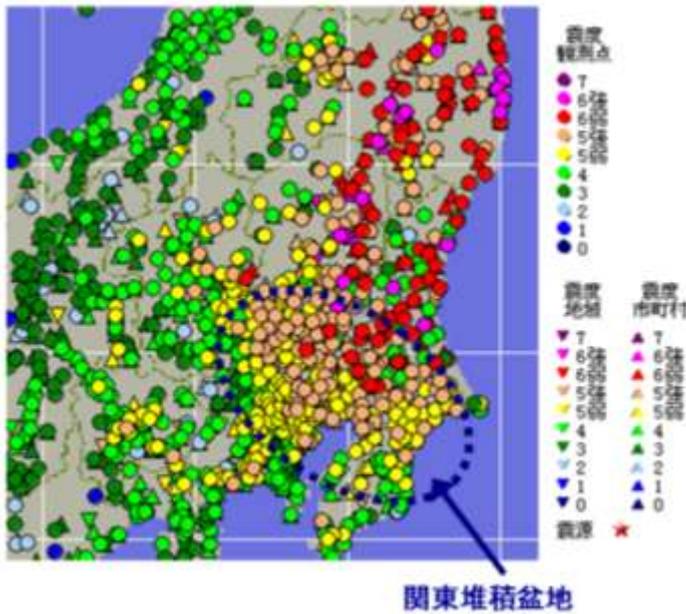
図 2 2011 年東北地方太平洋沖地震での震度分布。

気象庁（2011）の震度分布を基に作成された地震予知総合研究振興会（2011）に加筆。

太平洋沖地震では、震源が関東堆積盆地の北東約 400km と離れたところであった。この堆積盆地の北の茨城県中・北部では、震度 6 弱の強いゆれと震度 4 の比較的弱いゆれが混在している。しかし、この南西の関東堆積盆地内では、5 弱～6 弱が漸移的に分布し、北東ほど強いゆれとなっている。5 強以上の強いゆれは堆積盆地中央から北部にみられる。そして、この強いゆれの部分で液状化－流動化現象がみられている。なお、この現象がみられたほとんどのところは人工地層分布域である。

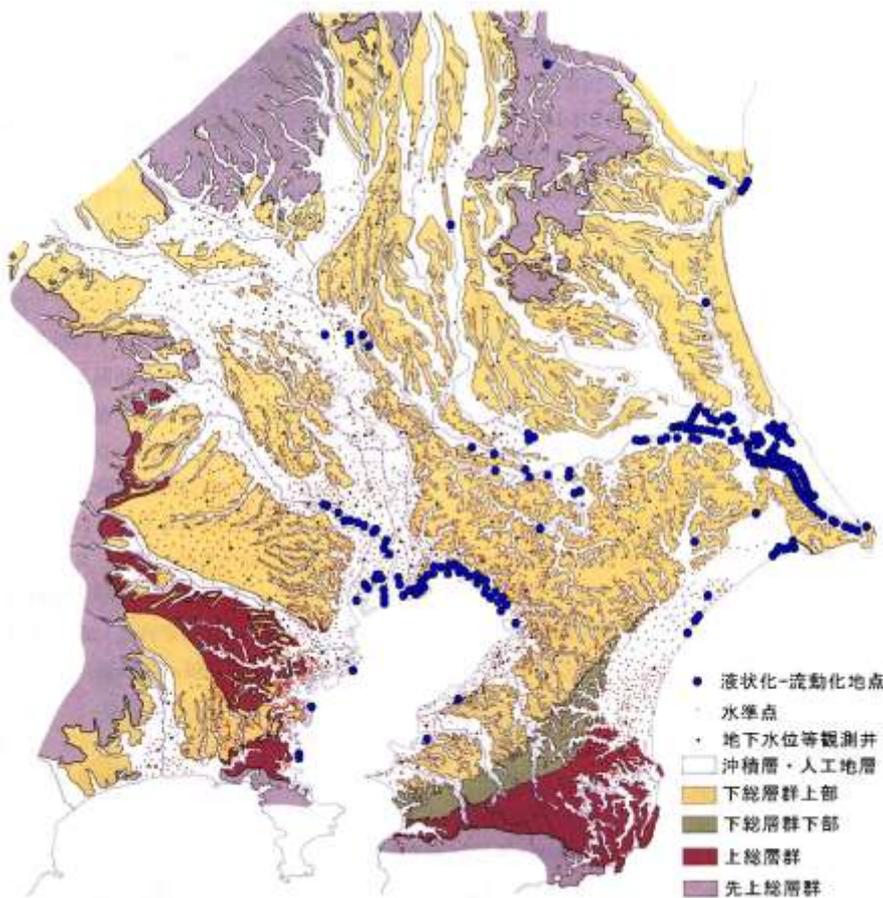
図 3 関東地下水盆中の太平洋沖地震での液状化－流動化現象の分布。

図を作成するにあたり、基図は楡井・古野（1988）を使用した。液状化－流動化被害地点のうち房総半島についてはこれまでの本センターの調査より、東京都の分布については江東区（2011）、江戸川区土木部沿川まちづくり課（2011）安田（2011）、神奈川県については関東学院大学地盤防災工学研究室（2011）、埼玉県の分布については桑野ほか（2011）、茨城県北部については東畑ほか（2011）、茨城大学工学部都市システム工学科防災・環境地盤工学研究室（2011a；2011b；2011c；2011d；2011e；2011f；2011g；2011h）、利根川沿いの河川敷と堤防については国土交通省利根川下流事務所（2011）、荒川沿いの河川敷と堤防については国土交通省荒川下流事務所（2011）より作成した。

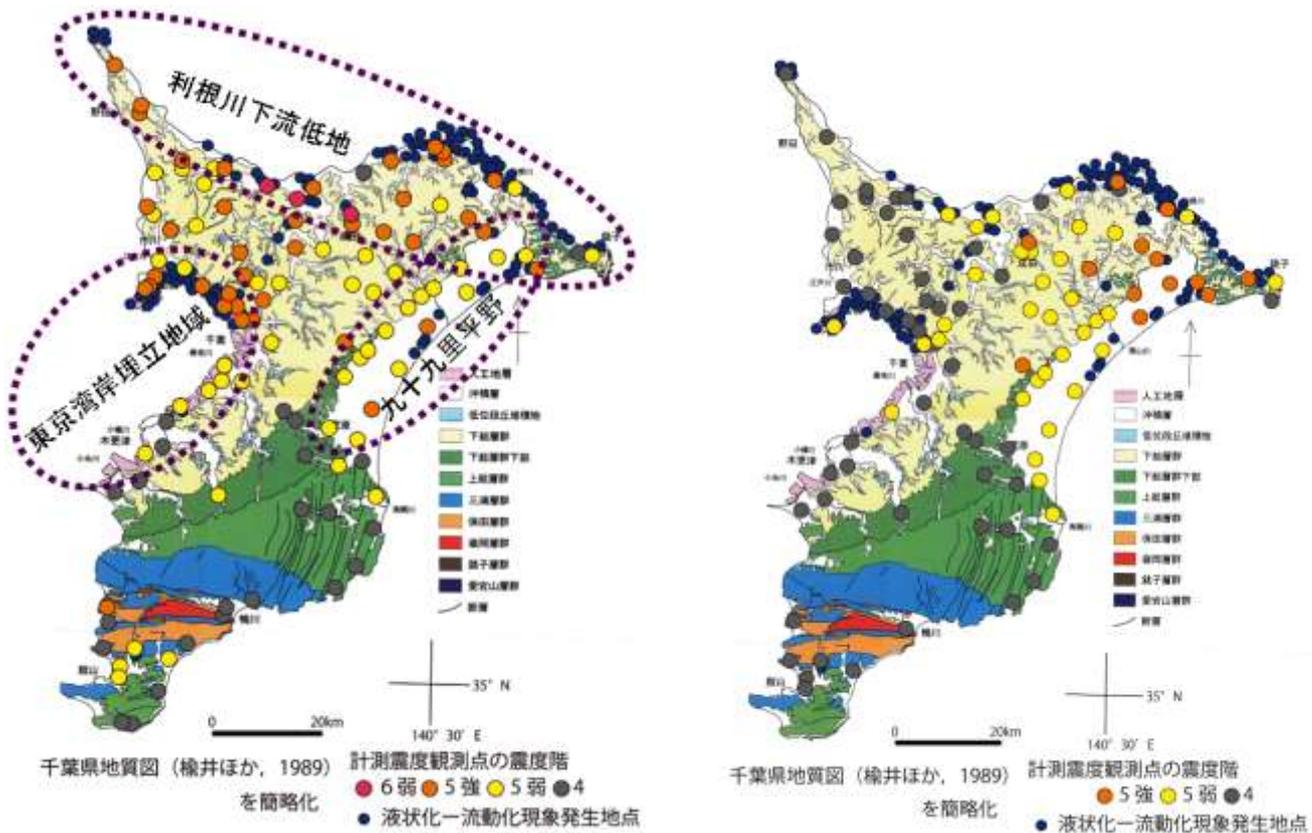
図4 房総半島での震度分布と液状化—流動化現象の分布 左が14時46分の本震, 右が15時15分の最大余震。震度値は気象庁(2011)による。

これまでの当センターによる調査から、液状化—流動化現象は、東京湾岸埋立地・利根川下流低地・九十九里平野北部にみられる(図4)。これら被害のあった東京湾岸埋立地・利根川下流低地では、海域や湖沼といった水域をサンドポンプにより埋立た地域、九十九里平野北部では砂鉄採取のために掘削し、砂鉄採取後の残渣をその孔にサンドポンプで埋め戻した場所であり、いずれもサンドポンプによる埋立地を中心にみられ、盛土ではわずかししか発生していない。図4はこの現象の分布とゆれの強さを示す気象庁震度階の分布を重ね合わせた。図4左は14時46分の本震時の震度階分布、右は15時15分の最大余震時の震度階分布を重ね合わせたものである。なお、図5は、県内の強震観測点の位置図である。

東京湾岸埋立地では、本震時には北部で震度5強、南部で5弱であり、最大余震時には中央部で5弱がみられるもののほぼ全域が震度4であった。液状化—流動化現象は5強のゆれがあった北部でみられた。

利根川低地では、本震時には東庄町～銚子市では震度5弱であるものの、それ以外は5強～6弱と強くゆれていた。最大余震時には香取市～銚子市が5弱～5強のゆれであったが、この西では4～5弱であった。特に銚子市若宮町では本震時は震度4であったものの、最大余震時には5強のゆれとなった。液状化—流動化現象は本震と最大余震のいずれかで5強以上のゆれとなった地域で発生している。

九十九里平野では、旭市萩園・山武市蓮沼ハ・白子町関では5強であるものの、全域が5弱のゆれであった。最大余震時には匝瑳市今泉以北で5強以上の強いゆれであった。液状化—流動化現象は、本震と最大余震のいずれかで5強以上のゆれとなった地域で多く発生している。

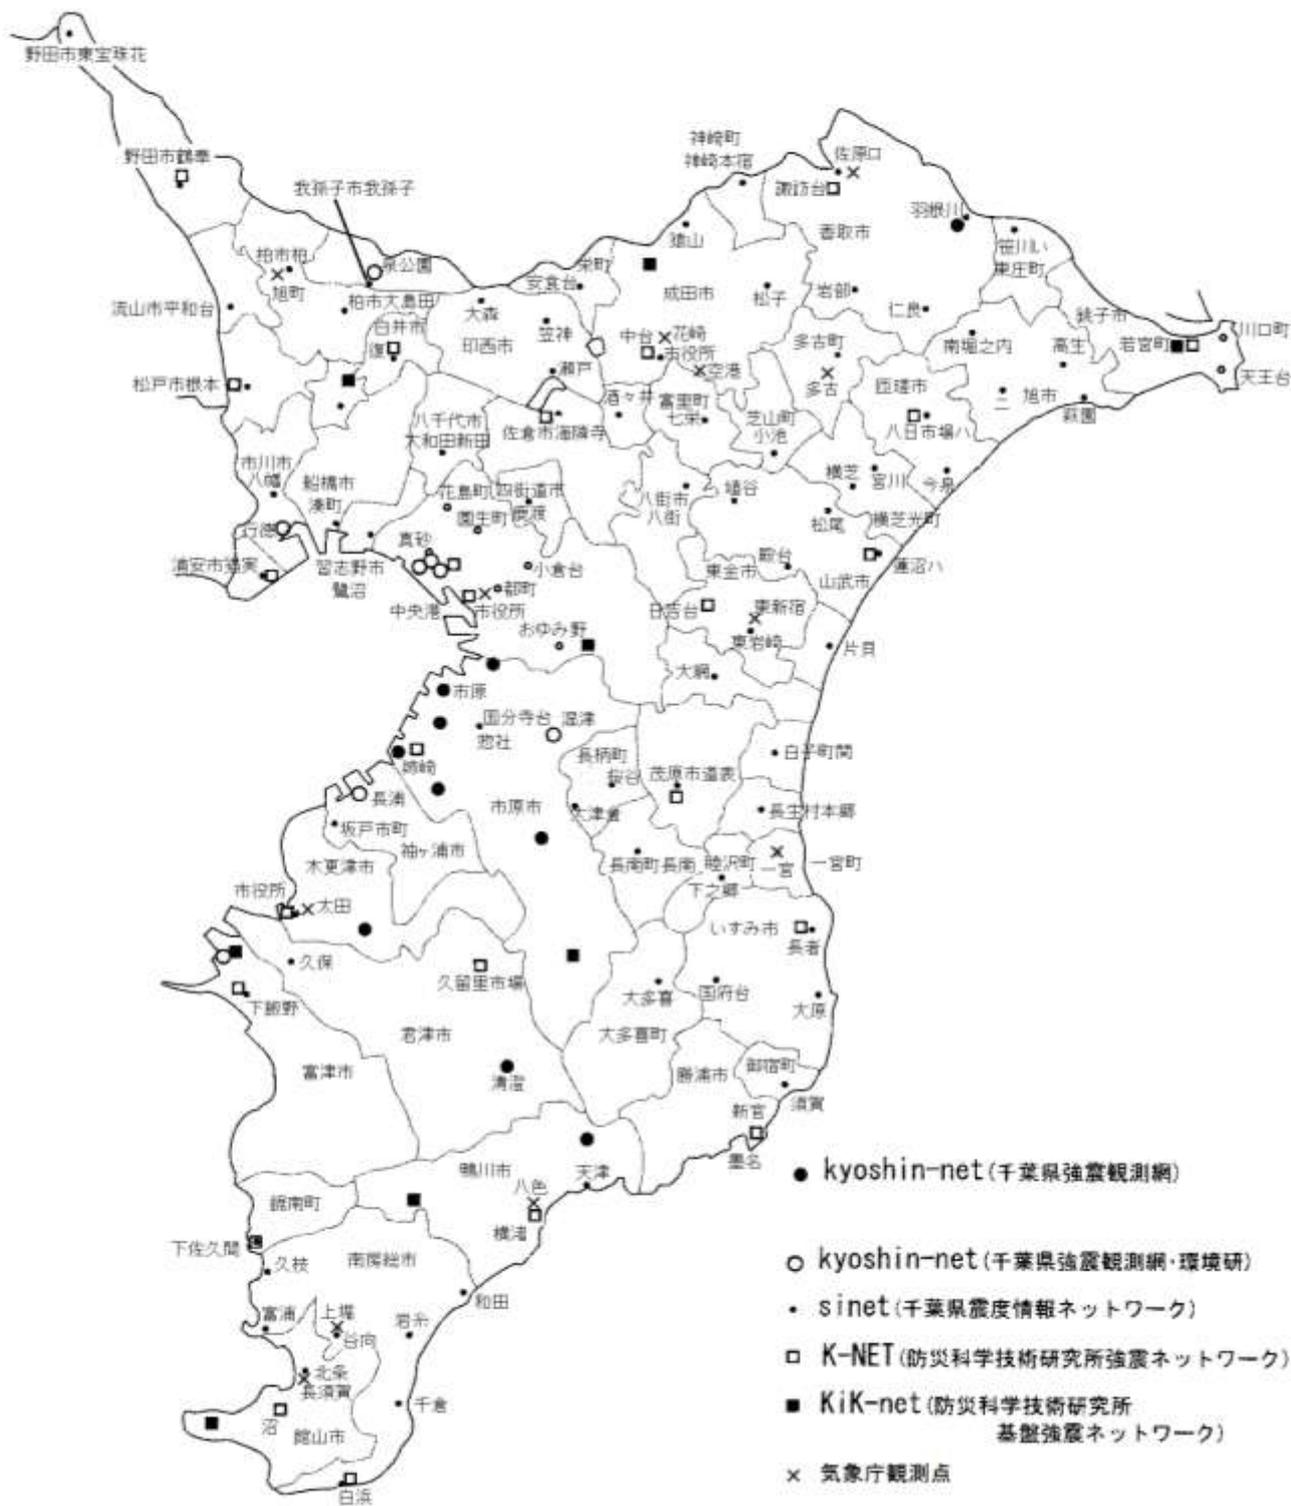
図5 千葉県内の強震観測点

ここでは、今回液状化－流動化の発生した近傍の地震観測点での代表的な本震と余震の地震波形についてまとめて紹介する。なお、観測点位置は図 5 を参照されたい。

扱った観測点は、防災科学技術研究所観測点の CHB008 浦安（浦安市猫実の東小学校敷地内）・CHB024 稲毛（本センター稲毛地区敷地内）、防災危機管理課が管理し本センターがデータ化している震度観測点のうち香取市佐原口（香取市役所敷地内）・旭市萩園（旧飯岡町役場敷地内）である。なお、地震動の解析にあたっては独立法人建築研究所国際地震工学センターの鹿嶋俊英博士開発の View Wave および防災科学技術研究所の SMDA2 を利用した。

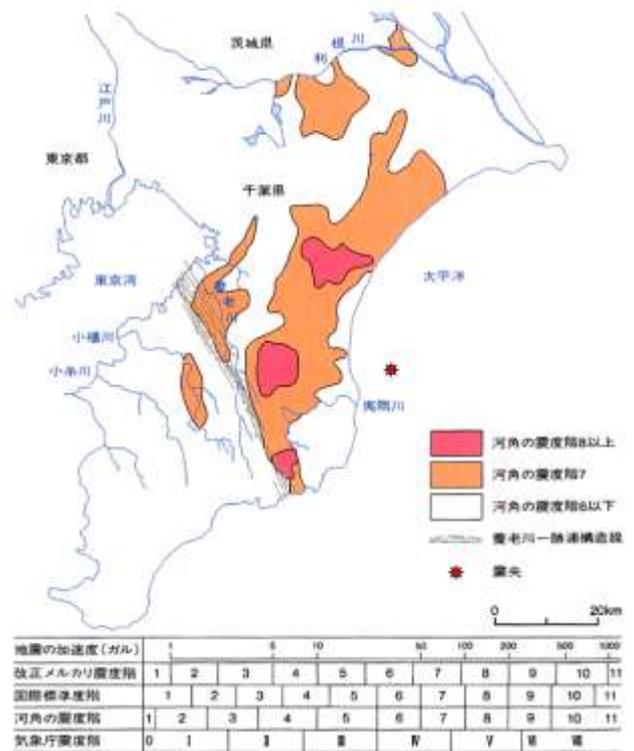
図6 東方沖地震時での河角の震度階分布(楡井ほか, 1990英; 千葉県地質環境研究室, 2003)

東方沖地震では震源が一宮町の沖合いの深さ約60kmの房総半島のほぼ直下の深部であるので、房総半島全体が広範囲に比較的強くゆれ(図6)、液状化—流動化現象は広範囲でみられた(図7右)。太平洋沖地震では、震源が北東約400kmと離れていたことや深部地質構造などの影響から5強以上の強いゆれは房総半島北部にみられ、液状化—流動化現象はこの半島北部を中心にみられた。

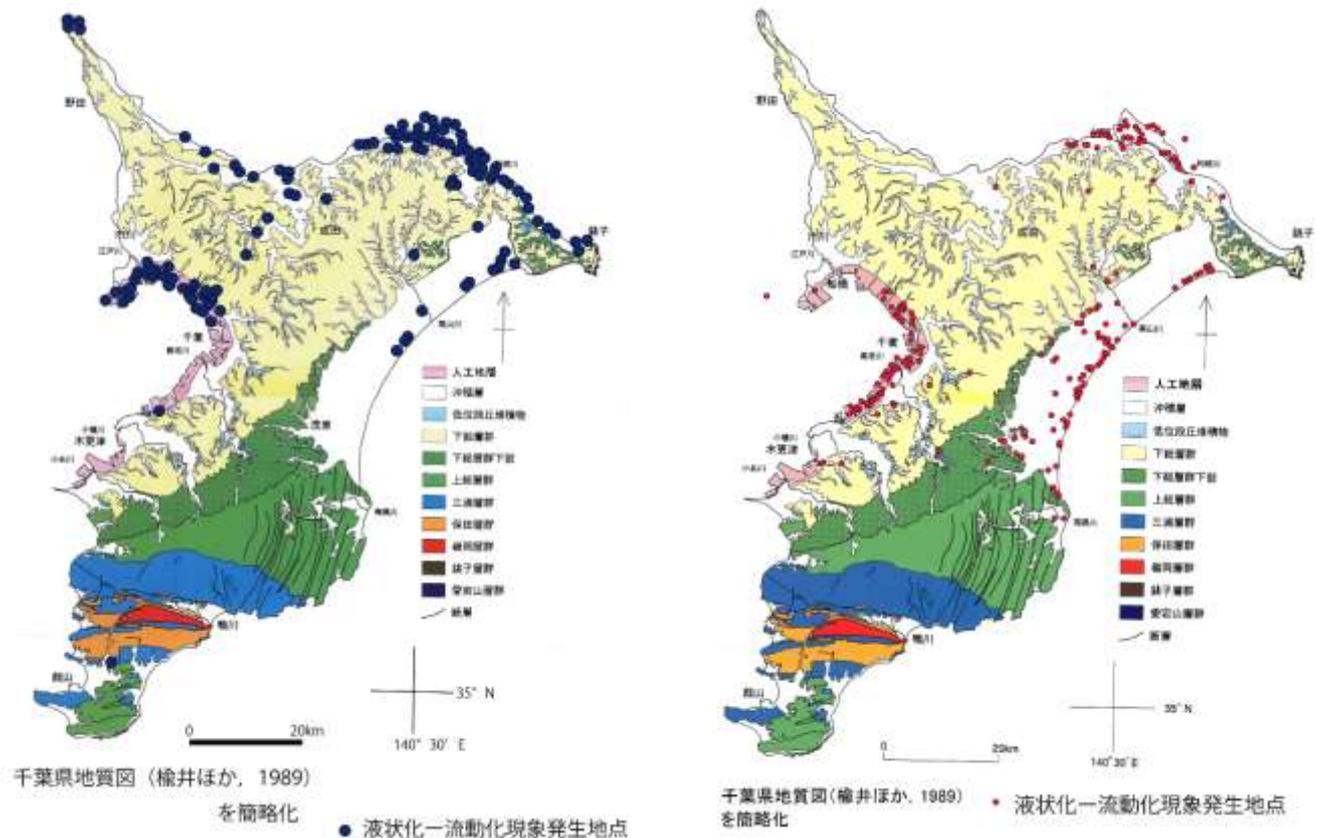
図7 太平洋沖地震(左)と東方沖地震(右)との際の液状化—流動化分布の比較

房総半島北部をみると、東方沖地震時にこの現象がみられたほとんどの地点で、今回の地震でもこの現象がみられている(再液状化—流動化)。また、今回の方がその現象の分布範囲は広く、その程度は大きなものとなっている。例えば神崎町小松飛地では東方沖地震での液状化—流動化現象の分布は利根川に沿う三日月湖内の埋立部分に限られ、噴砂量も少なく、地盤の沈下もほとんどみられなかったが、今回は三日月湖周囲の湿地部分の造成地部分にもおよび噴砂量ははるかに多く、数十cm以上の地盤の沈下も発生している(千葉県環境研究センター, 2011b)。本報告で後に述べる浦安地区でも同様である。

房総半島南部についてみると、東方沖地震では九十九里平野南部および東京湾岸埋立地南部において広く液状化－流動化現象がみられたが、太平洋沖地震ではほとんどみられていない。

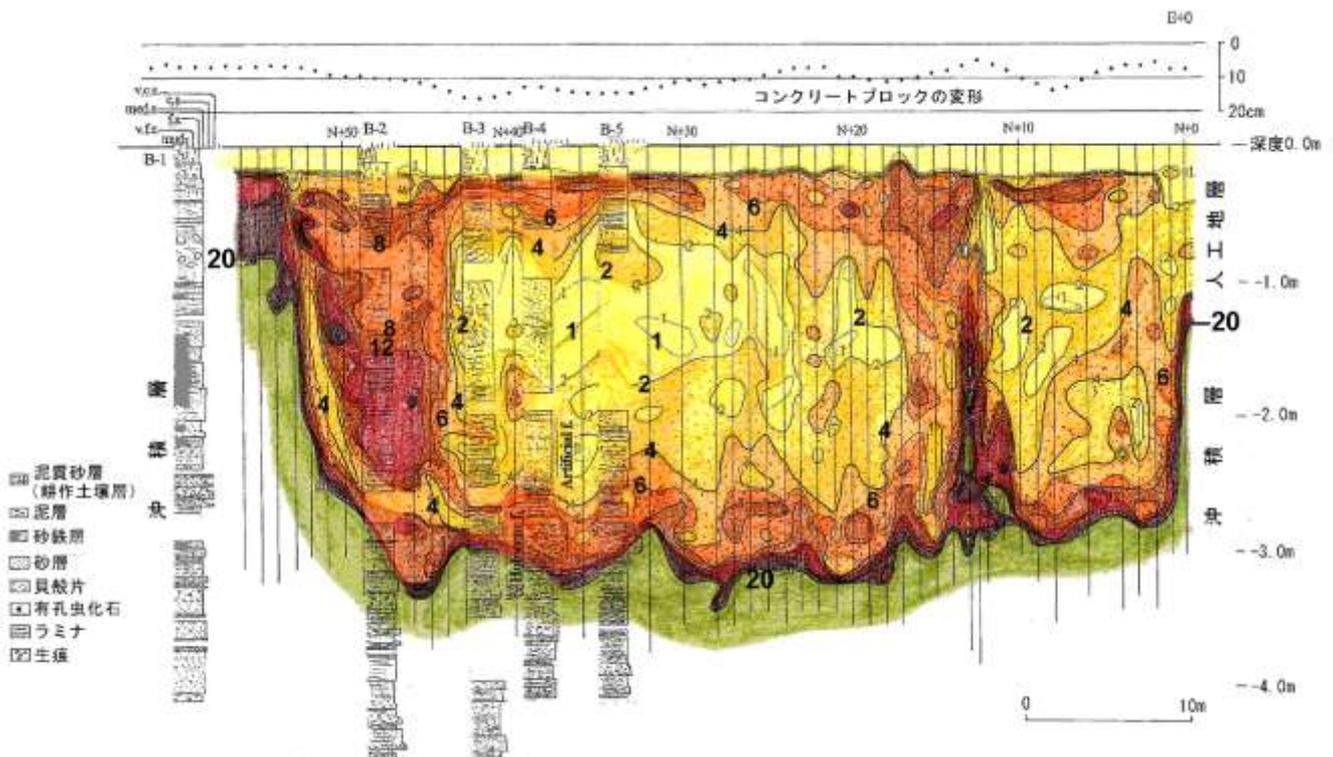
図8 一宮町東浪見における東方沖地震時に液状化－流動化現象による地波現象がみられた砂鉄採取跡地における地質断面(風岡ほか, 2004)。数字は地層の硬さNc(斜面調査用簡易貫入試験値)を示す。

人工地層はほぼ20以上と硬い。液状化－流動化部分は地層の初生的な堆積構造の乱れの状況から6未満の部分と考えられる。地震から16年後の調査であるが、液状化－流動化部分は緩詰まりのままであり、最も緩詰まりのところは1未満ととても軟らかい状態のままである。

そこで、東方沖地震時に液状化－流動化が起こったものの今回は起こらなかった九十九里平野南部の一宮町東浪見の砂鉄採取跡地の地質環境についてみる。ここでは東方沖地震から16年後の2003年に調査をおこなった。この場所は東方沖地震時に液状化－流動化現象により地波がみられ、筑波丸東側製の斜面調査用簡易貫入試験機により簡易貫入試験をおこない、その値(Nc)が1~4といった極めてゆる詰まり状態のままであった(図8)。これは、同時に行なったオールコアボーリングの結果とあわせ、液状化に引き続く流動化および地波現象によって地層が擾乱を受けるためと考えられている(風岡, 2003; 風岡ほか 2005)。このようにゆる詰まり状態にもかかわらず、太平洋沖地震時には液状化－流動化現象は発生していない。このことから、人工地層を中心としたゆる詰まりの砂層が液状化－流動化を発生させるためには、ゆるめる時間が長いだけでなく、震度5強程度の比較的強いゆれが必要と考えられる。このことは、非排水振動三軸試験(液状化試験)において、ある程度の強さで繰り返し荷重をかけない限り、どんなに多くの繰り返し荷重をかけても間隙水圧の上昇が途中で止まってしまふ(Seed & Lee, 1966)ことと調和する。

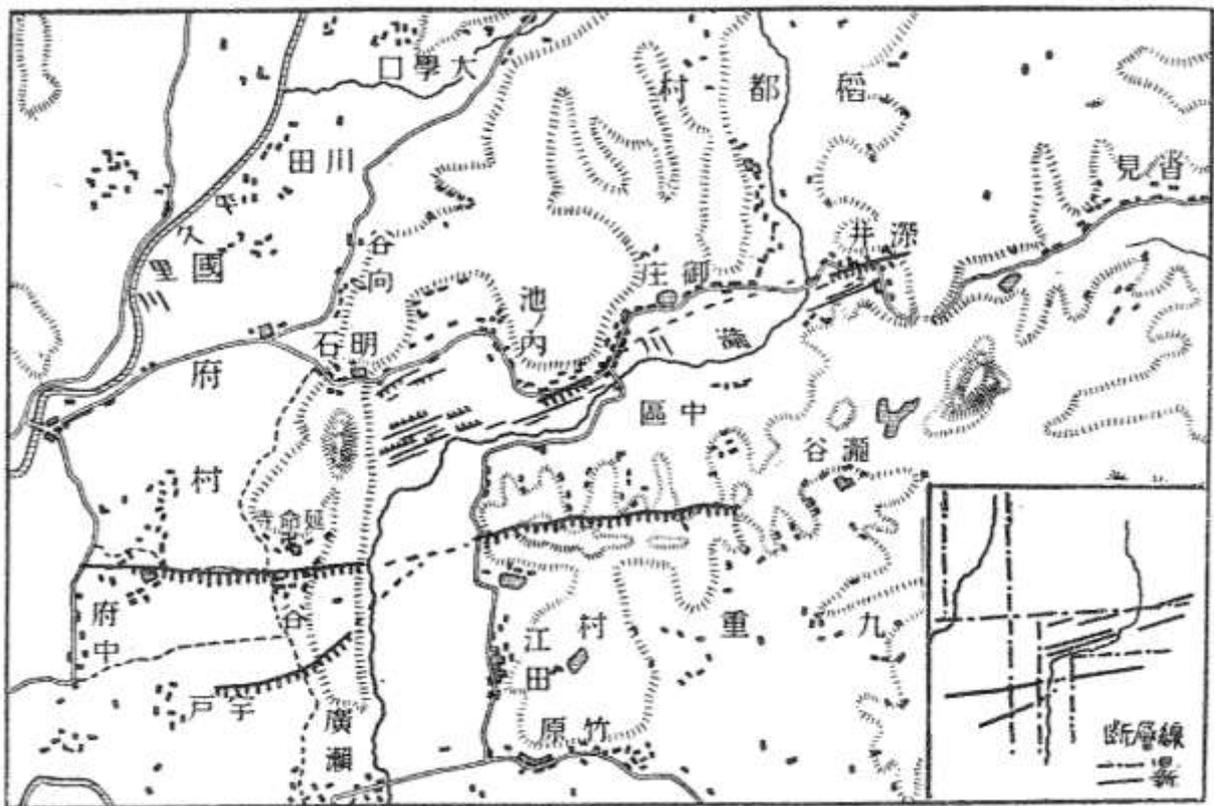
図9 1923年関東地震時に房総半島南部に現れた地震断層（山崎，1925）

今回液状化－流動化現象がみられた（図10）南房総市池ノ内については、1923年関東地震時において、瀧川断層が現れたところ（図9；山崎，1925）である。ただし、この断層は幅500mといった非常に広い地溝状をなし、幅数m～十数mの平行な亀裂を伴い階段のように中心に向かって低くなっている。また、一部には地波のような波状変形も伴っている。このような状況から表層部ではいわば地層破壊が生じているものと思われる。約90年もたったものの、過去に破壊された地層が今回の地震で液状化－流動化し、噴砂・噴水および地波が発生したものと思われる。なお、房総半島ではいすみ市以南では震度4以下であるものの、1923年に地震断層として現れた延命寺断層に沿う館山市から南房総市の千倉の低地部には带状に震度5弱が現れ異常震動域をなしている。ここはちょうど楡井（1981）の活地塊の境界部に位置する。

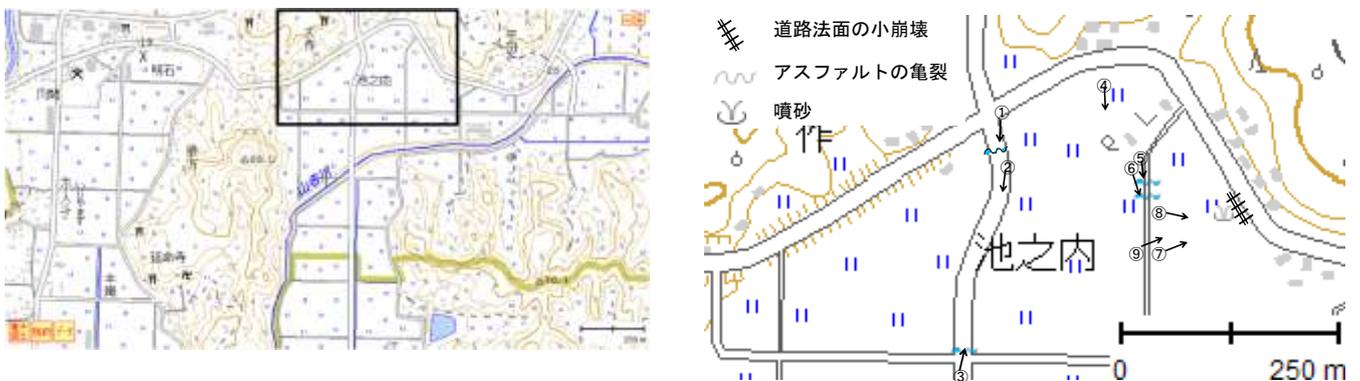
図10 2011年東北地方太平洋沖地震時に南房総市池ノ内にみられた液状化－流動化現象の分布（千葉県環境研究センター，2011b）

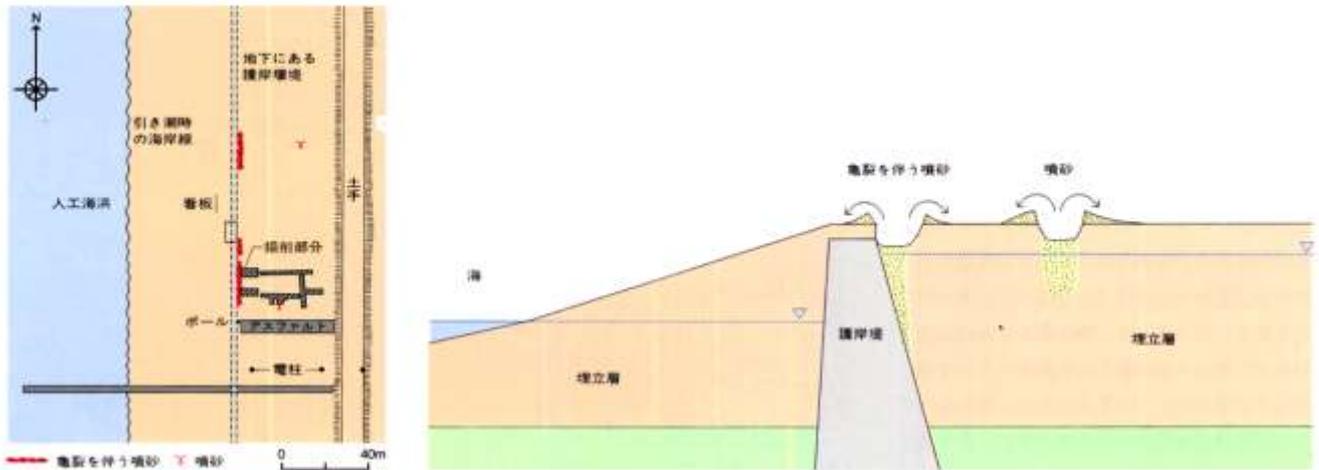
図 11 東方沖地震時の幕張の浜における液状化－流動化現象の分布（左）と被害部分での地質断面（右）（千葉県地質環境研究室，2003）

さて、図11は、東方沖地震の際に千葉市美浜区の幕張の浜において带状にみられた液状化-流動化現象の状況と、その調査結果の地質断面図である。埋立地を作る際の護岸が砂の中に埋まっており、護岸の内側約50mの幅で噴砂を中心とした液状化-流動化現象がみられた。調査の結果、護岸はコンクリート製で、その下には基礎としてシートパイルが打たれていた。このため、これが地下ダムの役割を果たすことになってしまい、護岸内側では地表に降った雨が浸み込むものの、護岸の外への流動が遅くなり、地下水位が高い状態で維持される格好になっていることが明らかとなった。サンドポンプ工法で埋立られた地層は護岸近傍では砂層を中心としているので、このように透水層を遮断するような構造物が形成されると、地下水の流動障害を起こすことになり、構造物の上流側では地下水位が高くなり、液状化-流動化を起こしやすい一因になってしまう。液状化対策として薬液注入を行ったり、地下壁を作るのも同様で、地下に構造物を作る際には、地下水流動を何らかの方法で確保するか、内側について、ドレーン工法などの対策を行なうことが重要と考えられる。

なお、護岸の一部に孔をあけ内側の地下水位を下げれば地下水位が広域的に低下するので液状化しにくくなる。しかし、第3報で述べたように、東京湾岸埋立地ではサンドポンプの吹き出し口から遠いところでは泥層が厚く堆積しており、これら泥層はあまり圧密を受けていないので、地下水位が低下するとこの泥層内の含水量が染み出し収縮する可能性が高く不等沈下をおこしやすい。どのような対策がよいのかは、事前に地質環境調査を行い、周囲の地質状況も考慮し、その場の地質環境に見合った対策が必要となる。

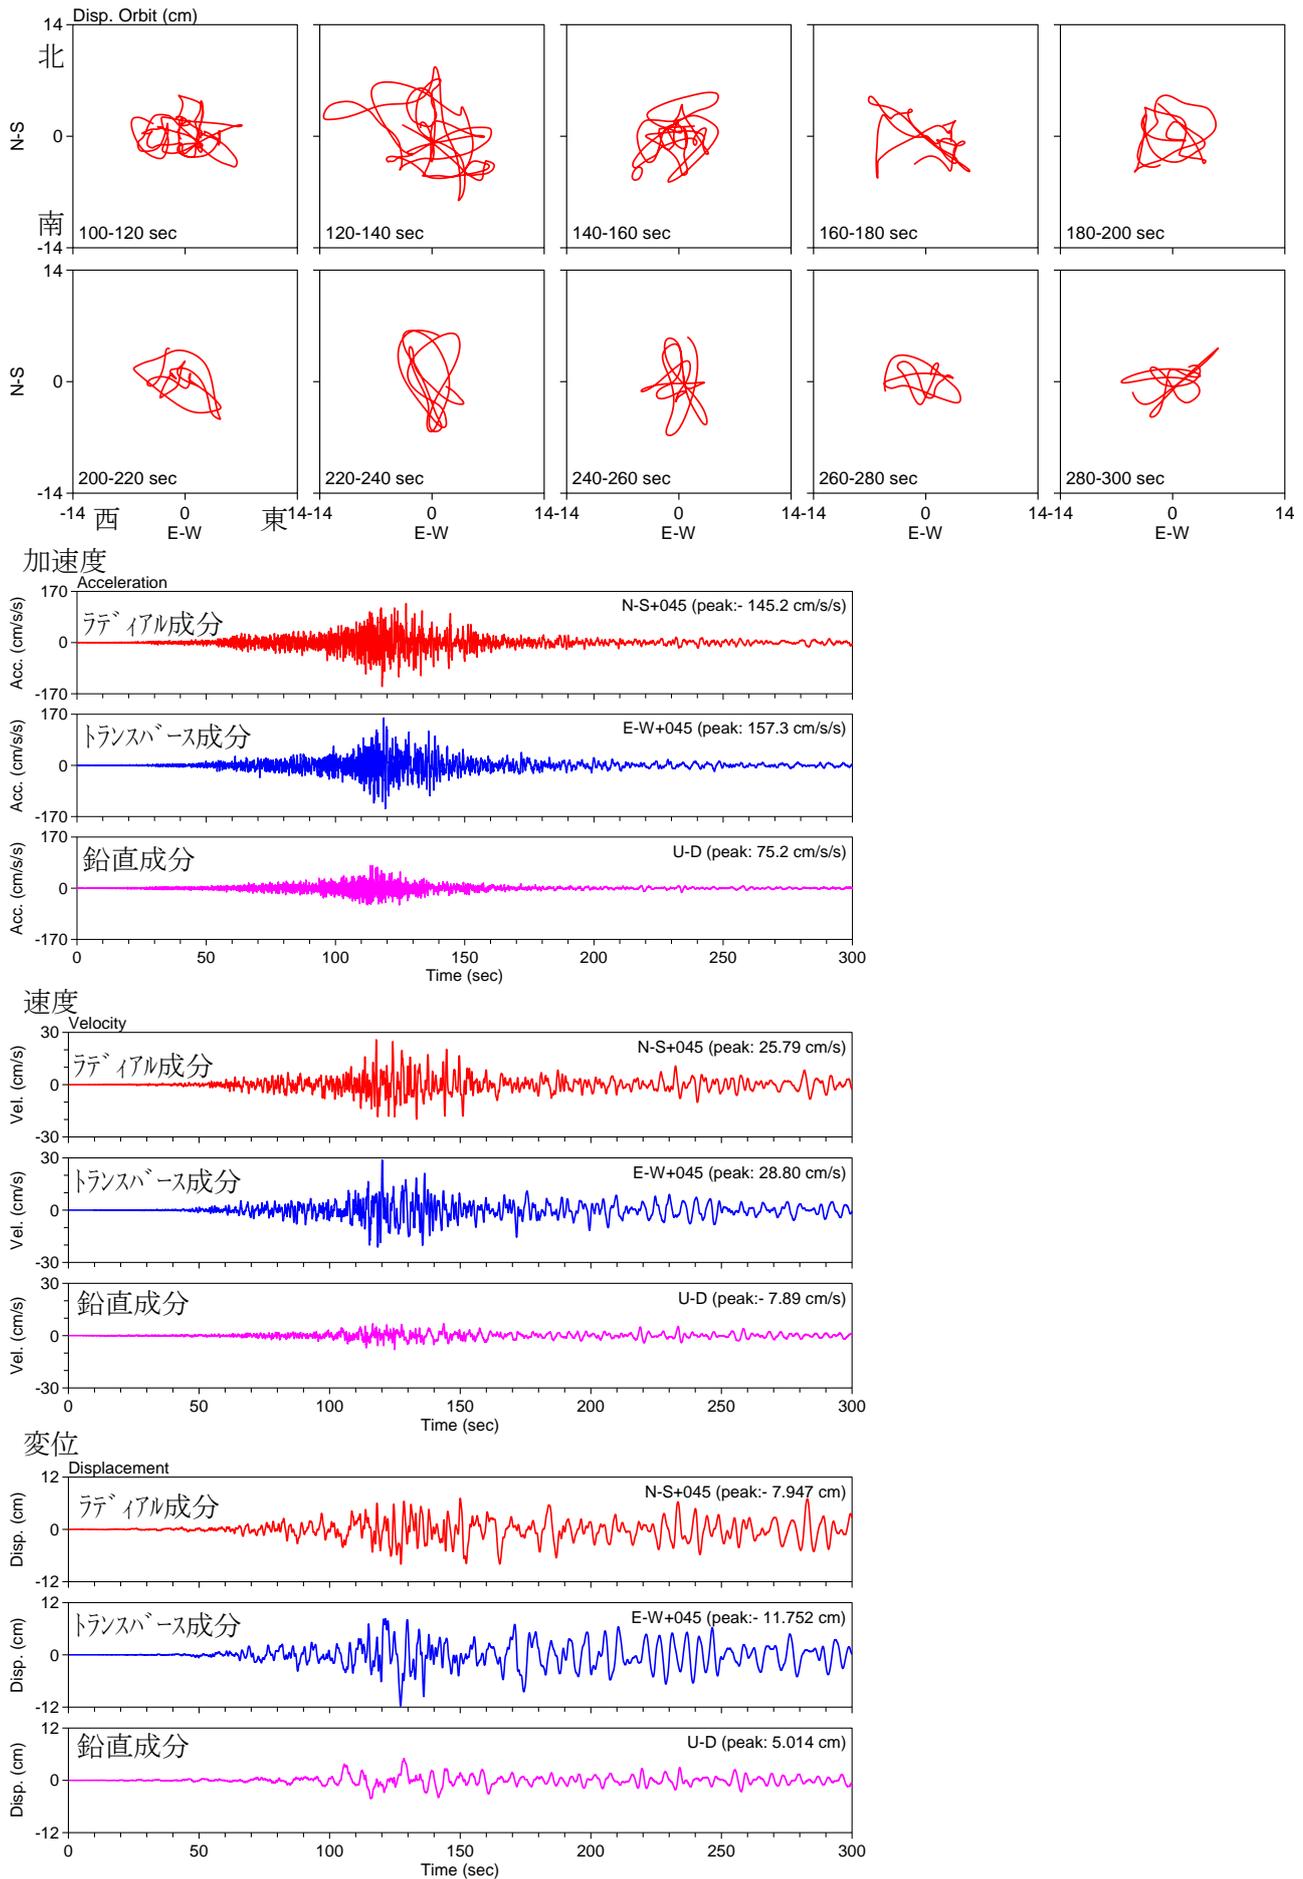
図 12 CHB008 浦安 本震 計測震度：5.2 記録開始時刻：14 時 47 分 00 秒

各観測点の波形記録を図 12～図 15 に示す。なお、各記録の最初には平面方向の動き（変位）の時系列変化を、次にラディアル成分（地震波の伝播方向）・トランスバース成分（地震波の伝播方向と直交方向）・鉛直成分の波形を加速度、速度、変位の順に示した。いずれの観測点も本震の際は、トランスバース成分である北西－南東方向の強いゆれがみられている。

浦安では、本震～最大余震の際には近傍にて液状化－流動化現象が連続してみられた。本震時は計測震度 5.2（震度 5 強）でトランスバース成分の速度が最大約 29cm/秒と十分大きいものの、余震時は計測震度 4.6（震度 5 弱）、トランスバース成分の速度は約 15.5cm/秒と小さい（図 12）。

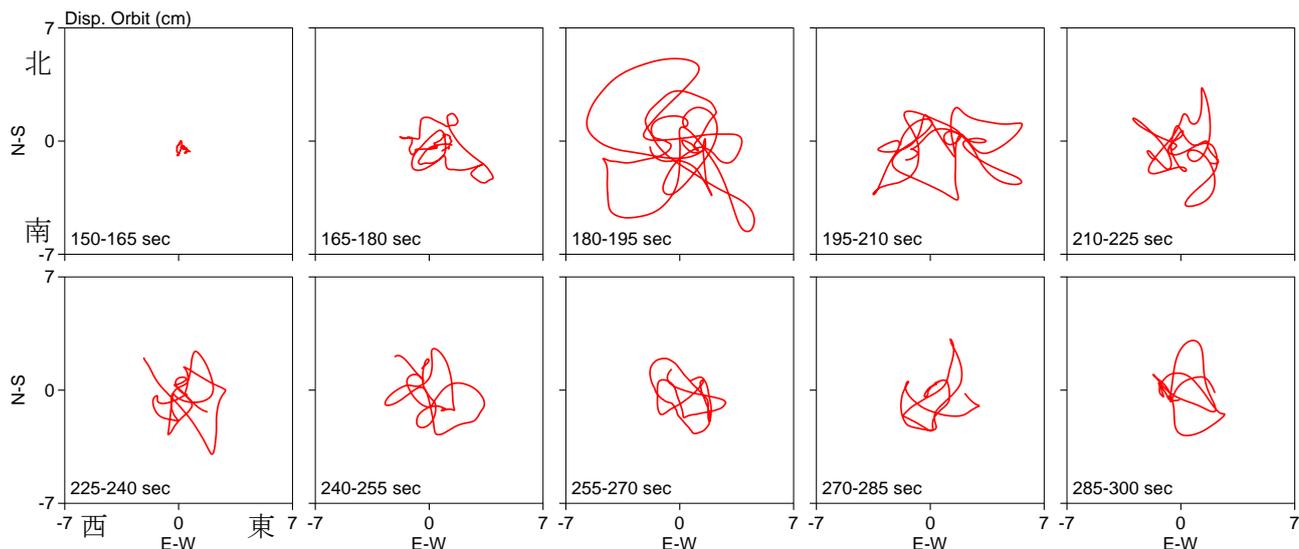
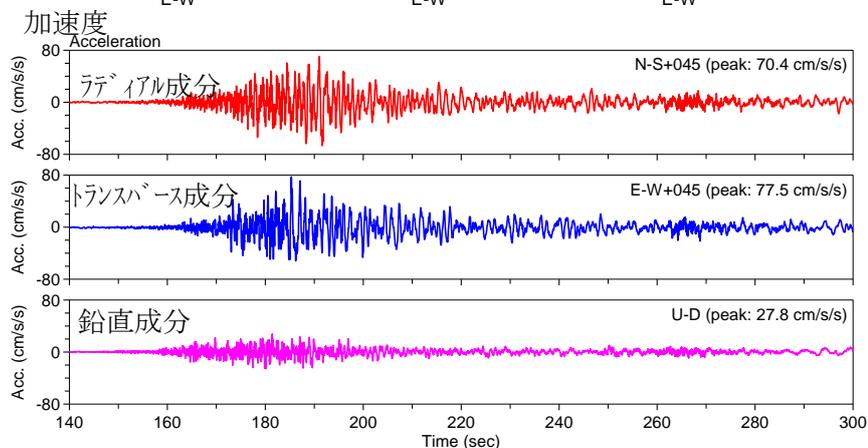
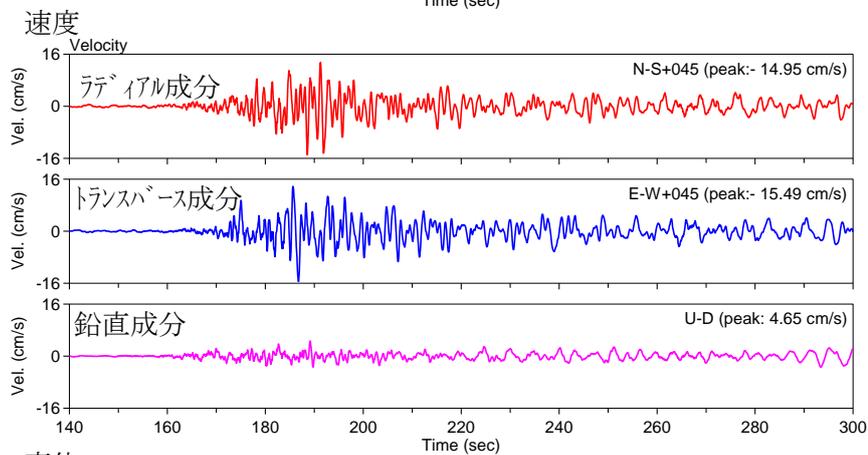
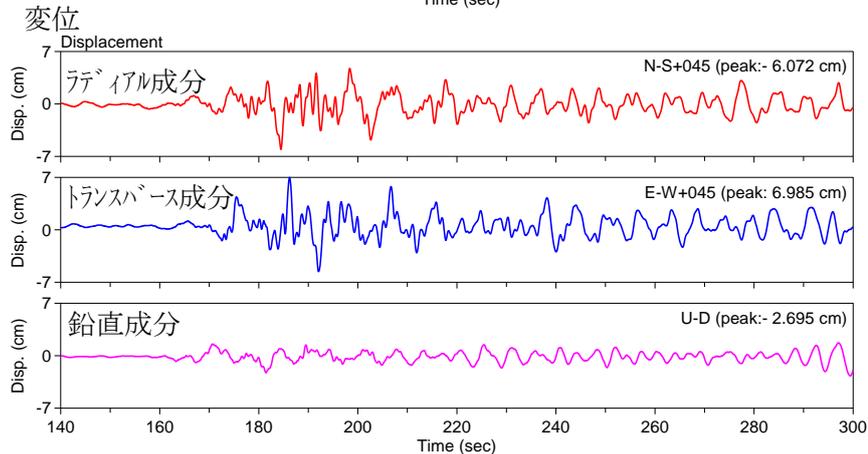
CHB008 浦安 余震 計測震度 4.6 記録開始時刻 : 15 時 13 分 16 秒
