平成 23 年（2011 年）東北地方太平洋沖地震による液状化—流動化現象と詳細分布調査結果 —第 6 報平成 25 年度地層断面調査結果速報

2014 年 3 月 18 日作成
千葉県環境研究センター

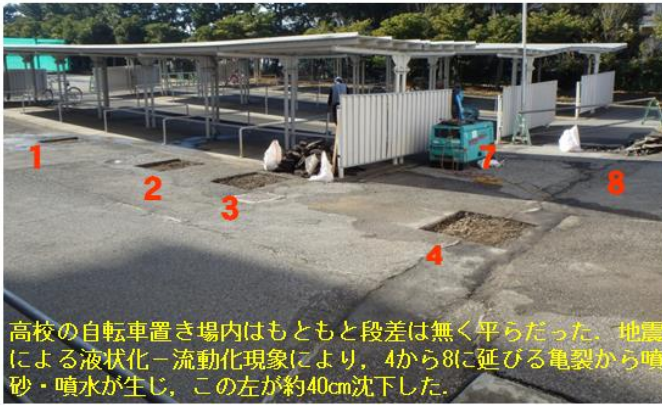
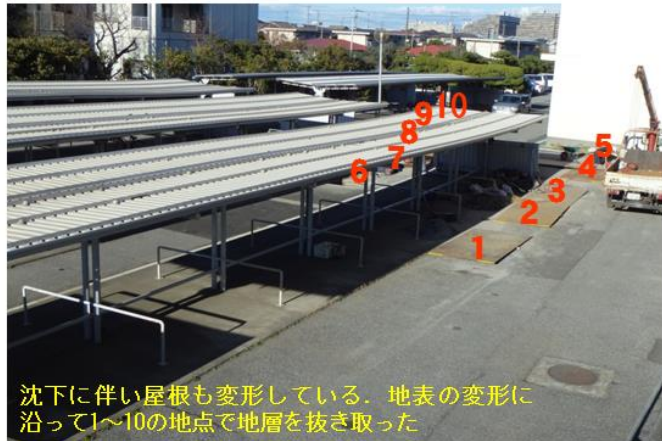
図3・4 学校内の被害と地層採取地点、番号は地層採取地点で断面図(図7・8)の番号と同じ。

本調査にあたり、事前に研究員が斜面調査用簡易貫入試験を 1~2m 間隔で行い、地層の硬さとその側方変化の状況を把握し、地層採取地点を決定しました。この結果を考慮して図 3・4 の地点で地層採取と現地での採取試料の剥ぎ取りを行い、液状化—流動化部分の認定を行いました。地層の剥ぎ取りは奈良国立文化財研究所埋蔵文化財センター（1980）の方法を改良して行いました。

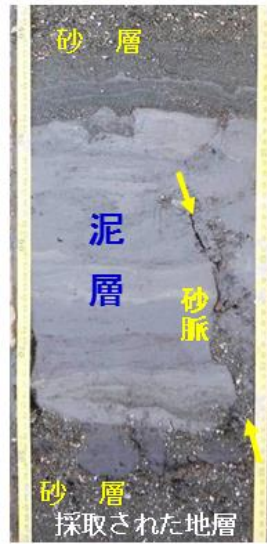
図5 採取した地層.

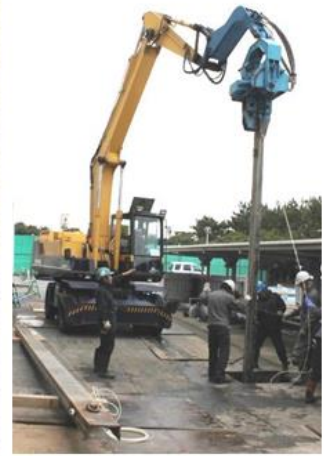
図6 地層の採取状況.
