# 2006年12月26日の豪雨時に関東ローム台地上にみられた浸水域の分布 —富里市における調査結果—

風岡 修・吉田 剛・香川 淳+・風戸孝之・楠田 隆

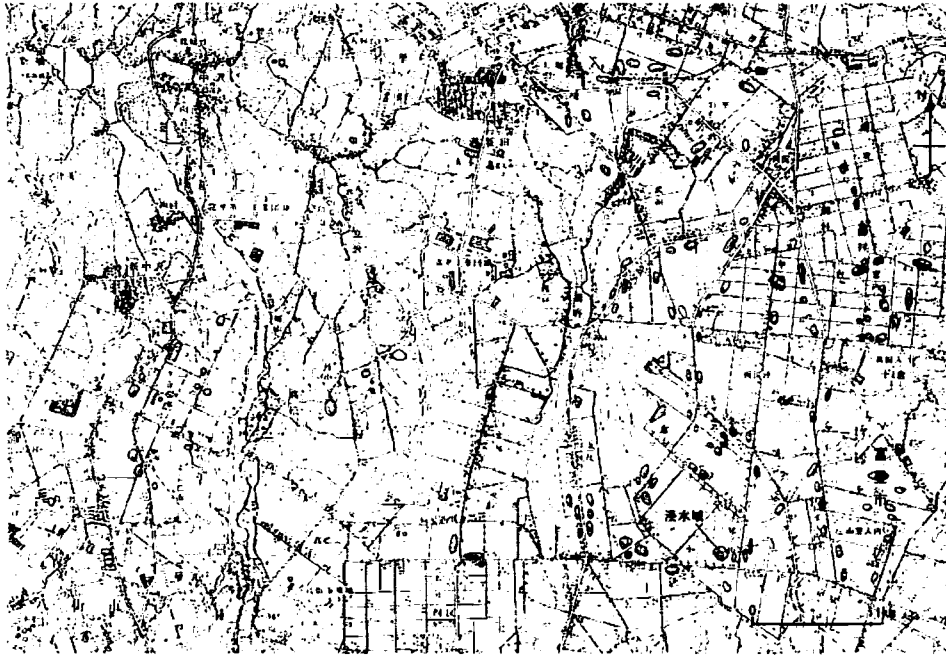
図 3 2006年12月28日における浸水域の分布

冠水域の分布：図3に2006年12月28日の調査の際、冠水していた場所の分布を示す。また、当日ないし2005年の1月上旬に撮影した冠水地点の写真を写真1～4に示す。

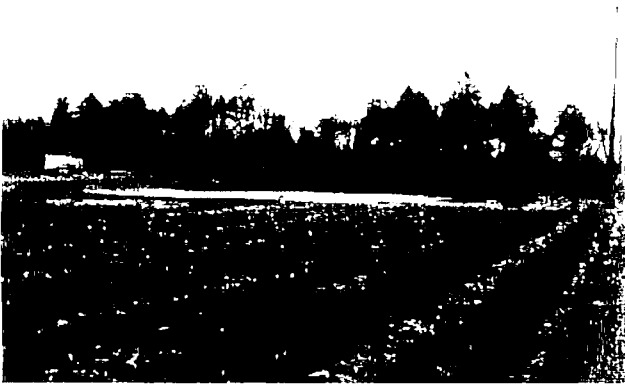
写真2 富里市御料～宮内. 台地上でも周囲よりも高いところの畑であるが、冠水している。(2006/12/28撮影)

一方、写真2に見られるような、周囲よりも高い部分における冠水部分については、まずはその場所でオールコアボーリングを行い、地質構成を明らかにし、必要に応じた観測井による地下水流動調査を行い、そのメカニズムの解明を行う必要がある。

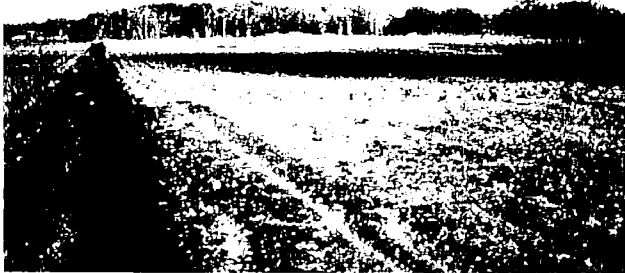
台地上の冠水域は、その多くは周囲に比べてやや低い凹地状になった部分にみられた(写真3, 4, 5)。さらに、写真5に見られるように、凹地部分では関東ローム層が薄くなっており、このような場所では、先の地質データより想定されるようなメカニズムによって、冠水域が形成されたものと考えられる。

写真4 富里市十倉南東部. 台地上で周囲に比べてやや低い部分が長期間冠水した痕. 中央の濃い色の部分が冠水域. 冠水域ではキャベツは葉の部分が腐り茎のみが残っている。(2005/1/7撮影)
