# 強震時の液状化－流動化現象と地質構造に関する研究 －東京湾岸埋立地千葉市美浜区における調査結果－

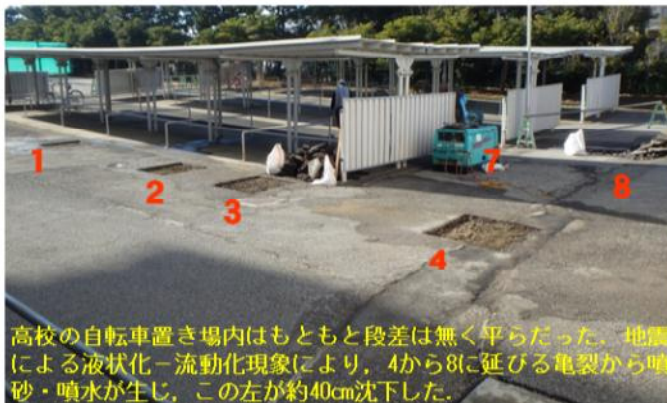
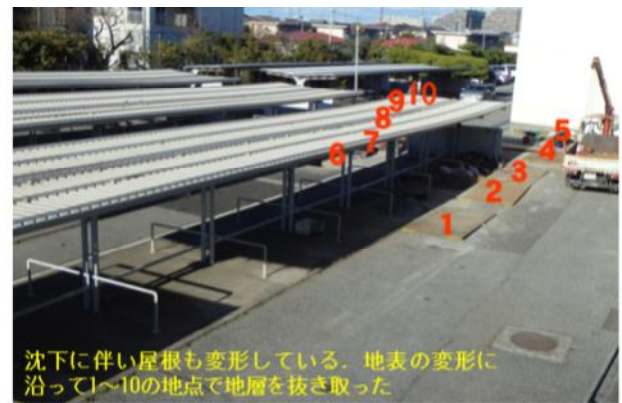
図 1 地震時の液状化一流動化により局所的に沈下した自転車置き場

平成 23 (2011) 年東北地方太平洋沖地震 (以下「太平洋沖地震」と略す。) では、第四紀関東堆積盆地上は震源から遠方であるにもかかわらず、人工地層を中心に液状化－流動化現象による深刻な被害を受けた。東京湾岸埋立地では、10～50m×30～100m の局所的な部分に集中して液状化－流動化現象が起こり数 cm～1m もの沈下を伴う部分が、斑状に分布するという、従来の地震時の液状化－流動化被害ではみられない被害状況であった。このような被害の対策や予防には、このような局所的な沈下を伴う液状化－流動化現象のメカニズムを明らかにすることが第一歩といえよう。このため、局所的な沈下がみられた磯辺地区の県立高校内 (図 1) において地層断面調査を行った。以下は、調査結果速報<sup>1)</sup>を基に、簡略化しかつ一部改良を加えたものである。
