# 2011年東北地方太平洋沖地震時の液状化－流動化現象がみられた東京湾岸埋立地における液状化－流動化層準：浦安市日の出での調査結果（2）

風岡 修 潮崎翔一\* 伊藤直人 香川 淳 荻津 達 吉田 剛  
 (\*：千葉県防災危機管理部防災政策課)

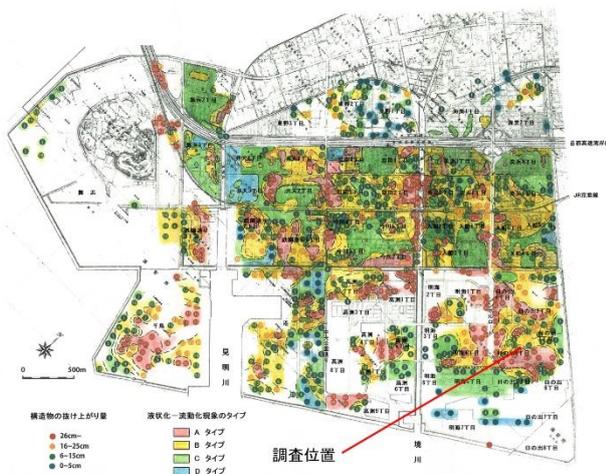
今回は規模の大きな噴砂と沈下が確認された浦安市日の出<sup>3)</sup>を調査地とした（図1）。この地震により砂が多量に噴出したB-1と、隣り合う噴砂が無く地表の変形もほとんどみられないB-2（図2）の2か所でオールコアボーリングを行い、人工地層・沖積層上部を対象に、地層構造を乱さないように地層を採取し、対象の地層において液状化－流動化した層準を特定した。以下に結果を述べる。

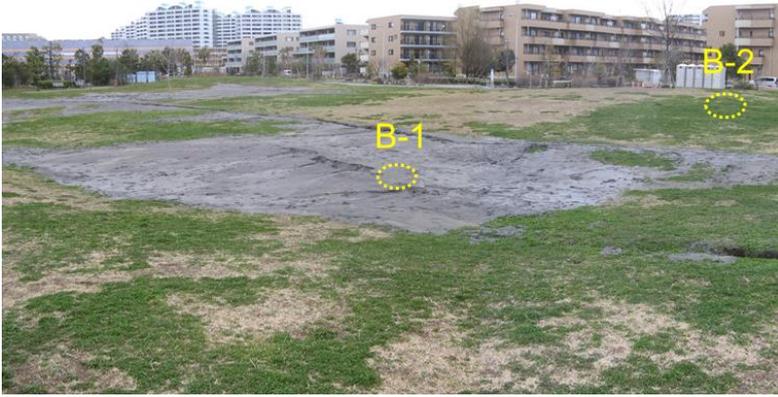
図2 ボーリング地点付近の状況。B-1は太平洋沖地震後に多量の砂が噴出した場所。B-2は噴砂や噴水が無く地表面の変形もなかったB-1よりも0.5mほど高い場所。

太平洋沖地震の際、調査地の周辺では多量の噴砂・噴水がみられた。同じ公園内でもB-1は地表面の変形が著しいAタイプの中にあるが、B-2は周囲よりも標高がやや高く噴砂や地表の変形はほとんどみられていない。このような噴砂を伴い地表変形が発生した場所と噴砂が無く地表変形もみられない場所が隣接する例は東京湾岸埋立地の多くの場所でみられたため、その原因となる地質状態の違いを調べるため、このような被害状況が異なる隣接地で調査を行った。B-1は、北緯35度38分34.1秒、東経139度55分36.6秒、標高4.0m、B-2は、北緯35度38分34.4秒、東経139度55分36.9秒、標高4.5mである。オールコア試料が得られたのは、地表面より深度約12m（B-1）及び約7m（B-2）である（図3）。B-1では深度2.80～3.50m、4.27～4.50m、5.39～5.50m部分では、非常に緩い砂層のためコアが得られなかった。このため、B-1地点

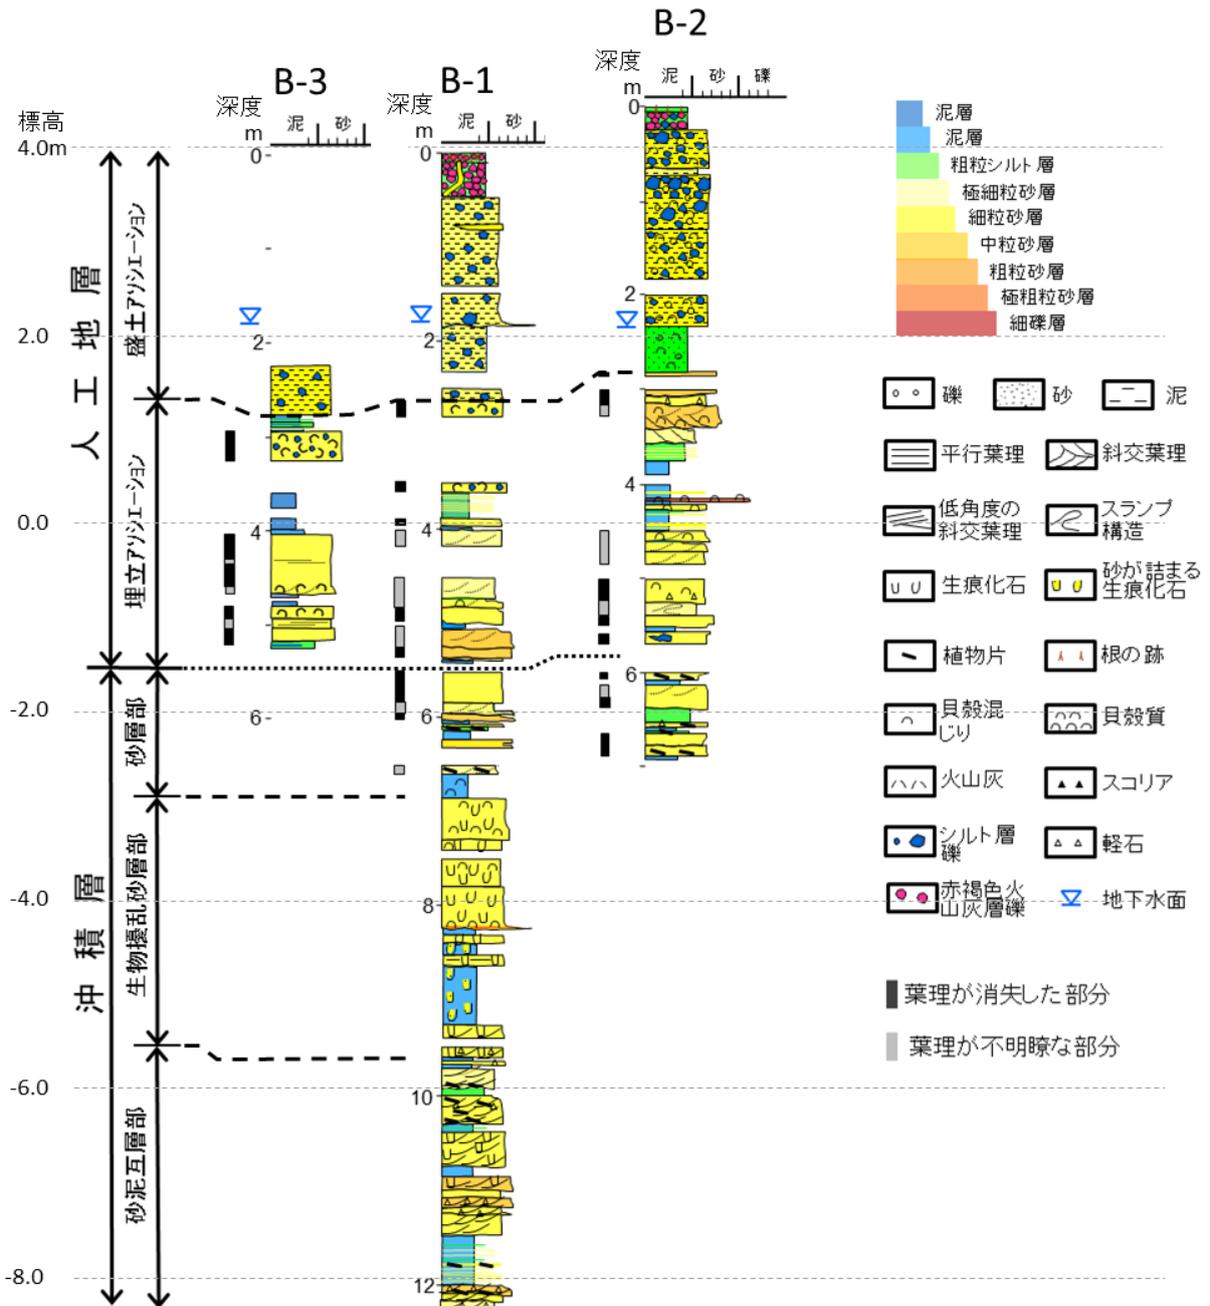
図3 浦安市日の出でのボーリング地質柱状図。B-1とB-2では地表面の高さが約0.5m異なるため、柱状図の深度0mの位置を標高に合わせて配置した。B-3はB-1の補助としてB-1の1m横で掘削した。

から1m側方に離れた地点にて後日簡易ボーリングを行った。その地点では深度2.93～3.25mは、貝殻片混じり（直径2～5mm，約10%）・シルト礫混じり（直径5～15mm，5～7.5%）の泥質分をほとんど含まない細粒砂質中粒砂層からなり葉理は消失していた。深度4.04～4.30m及び4.35～4.60mは泥質分をほとんど含まない粒径のそろった細粒砂層からなり葉理は消失していた。また、深度4.30～4.35mは泥質分をほとんど含まない粒径のそろった細粒砂層からなり葉理は不明瞭であった（図3）。

地層構成は下位より沖積層，人工地層の順で，人工地層基底である人自不整合面はB-1，B-2ともに，コアが採取された部分に境界は見られず，コアが連続的に採取できなかった部分にその境界が推定された。並行して行った簡易貫入試験も参考にすると，B-1では深度5.5m，B-2では深度5.8mと推定された（図3）。以下に各層の特徴を述べる。

B-1 と B-2 の液状化－流動化に関する大きな違いは、標高約 0m 付近を基底とする泥層よりも上位の埋立アソシエーションにおいてみられる。噴砂・沈下がみられた B-1 では、補助ボーリングの B-3 も合わせると葉理が消失した砂層部分の厚さが少なくとも約 0.6m あるのに対し、噴砂・沈下がみられなかった B-2 では約 0.2m と薄い。

なお、図 3 の柱状図の脇に示した葉理の状態のうち、葉理が不明瞭な部分は液状化部分、葉理が消失した部分は液状化しさらに流動化した部分と判定される<sup>4)</sup>。

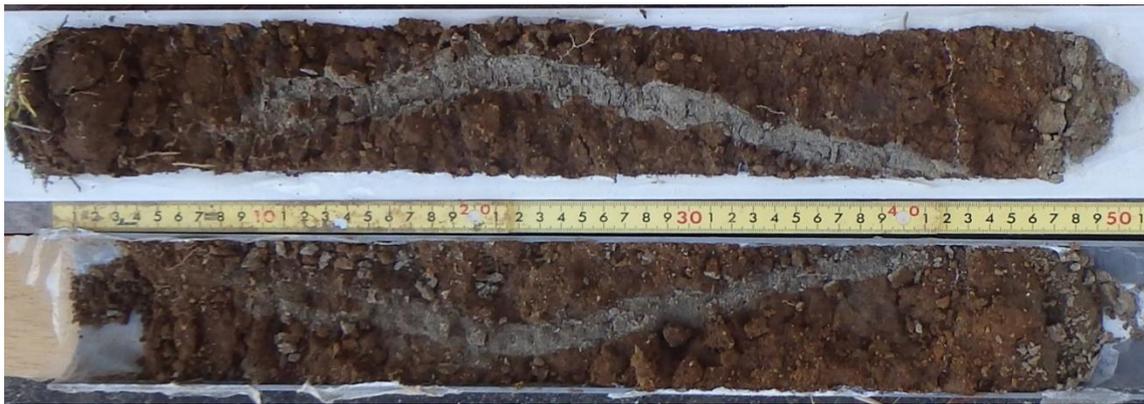
図4 B-1での地表～深度0.5mのオールコア試料（下）とコアの剥ぎ取り標本（上）。関東ローム層由来の赤褐色の盛土アソシエーション中に幅2cmの灰色の細粒砂からなる噴砂脈がみられている。

黄灰色の泥質細粒砂層を主体とし、最上部の厚さ 0.2～0.5m は中礫大の関東ローム層由来の亜角礫の密集層である。この下位は泥礫や硬質礫を含み、一部貝殻片が混じる泥質細粒砂層である。B-1 では、細粒砂からなる噴砂脈がみられる（図 4）。
