# 鉄鋼スラグの影響を受けている河川の水質連続モニタリング(2)

加藤晶子 堤 克裕

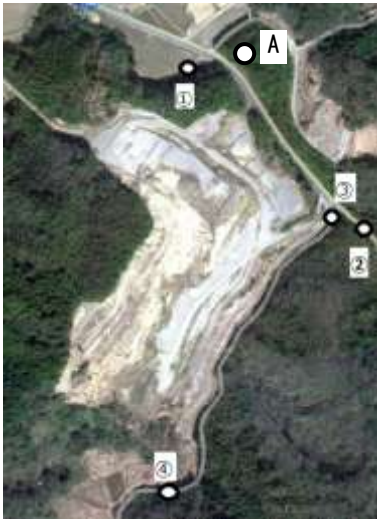
図1 調査地域

- ①武田川下流
- ②武田川上流
- ③沢下流
- ④沢上流

これより、定点観測として、武田川の下流と上流および沢の下流と上流（図 1 ①～④）で週 1 回、pH と Ca イオン濃度の測定を行い、pH と Ca イオン濃度の相関がよいことが確認された。また、まとまった降雨の後では pH が上昇する傾向がみられた。
