## 2011年東北地方太平洋沖地震時の液状化－流動化現象がみられた東京湾岸埋立地における液状化－流動化層準：地震後沈下が継続している浦安市内での調査結果 その2

風岡 修 小島隆宏

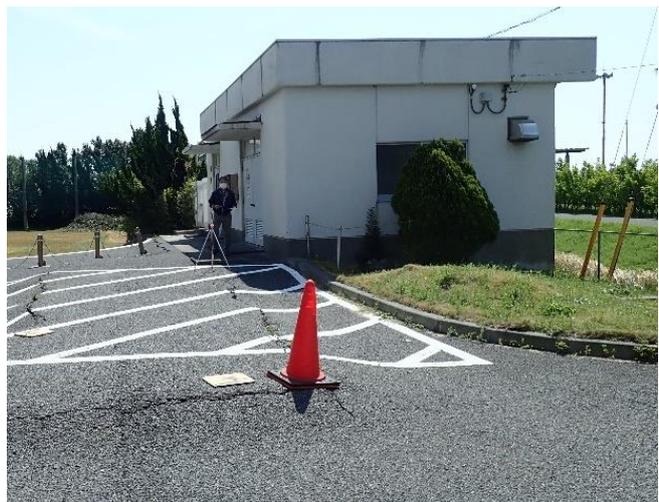
太平洋沖地震直後2011年3～4月の当センターの調査によれば、調査地付近では液状化－流動化に伴い、鉄筋コンクリート構造物の周囲で45～80cmの抜け上がりが見られていた<sup>1)</sup>。グーグルアースの時系列航空写真<sup>3)</sup>によれば、2012年4月には敷地全体は平らに補修された。しかし、2023年3月には、地下に設置した給水・給電用のボックスカルバートの抜け上がりは約22cmにも及び（図2）、管路にも鉛直方向のずれがみられた。

図2 給水・給電用のボックスカルバートの抜け上がりの被害状況。

液状化－流動化の判定は、風岡ほか<sup>4)</sup>・風岡<sup>5)</sup>に基づき、コアの剥ぎ取り標本にみられる堆積構造の状態から判断した。埋立アソシエーションの下部・中部バンドルの砂層の大部分と上部バンドルの一部の砂層では、葉理が不明瞭ないし消失していることから、この部分が液状化－流動化したものと考えられる。図9は2021年度のボーリングコアと2022年度のボーリングコアとの地層のつながりを示した図である。特に、2021年度のボーリング地点<sup>6)</sup>から離れた2022年度のコア採取地点においても、下部バンドルの砂層は現在でもゆるく、上部バンドル下部の泥層は、この敷地全体に良く連続している。このため下部バンドルは、地下水で満たされ、被圧状態にあり、この砂層中の非常にゆるい砂層が圧密に伴う脱水に長時間を要している可能性が高い。また、埋立層中に挟まれる泥層はいずれも非常に軟らかく透水性が低いいため、圧密に伴う脱水に長時間を要している可能性が高い。これらの非常にゆるい砂層及び非常にやわらかい泥層がわずかずつ収縮し、地盤の沈下が続き、地下構造物が徐々に抜け上がっている可能性がある。

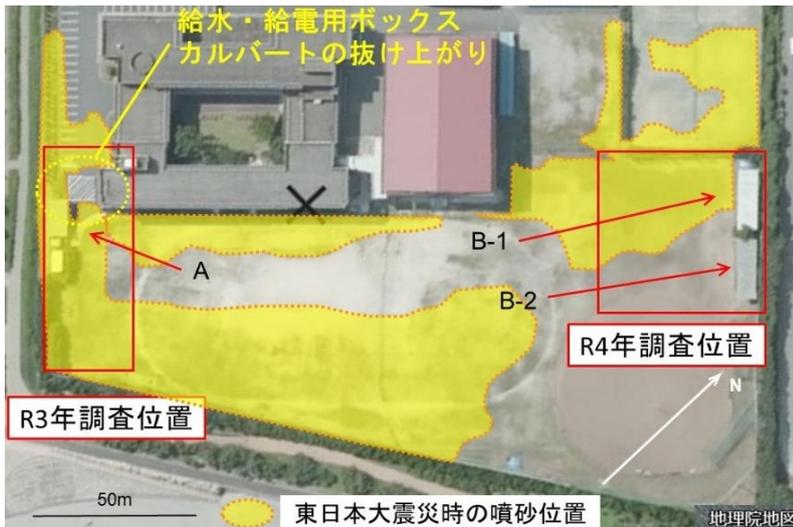
図 3 施設の被害、地震時の噴砂、2021 年度 (R3 年) と 2022 年度 (R4 年) の調査位置 (地理院地図の空中写真に加筆)。A, B-1, B-2 はボーリング地点。

オールコアボーリングは、2021年度の調査結果<sup>6)</sup>との比較のため、抜け上がりが見られた施設から約200m離れたB-1・B-1'（北緯35度37分51秒、東経139度55分7秒、標高3.06m）、B-2（北緯35度37分50秒、東経139度55分8秒、標高3.06m）において深度約14mまで行った。また、この周囲では、4mから8m間隔で動的コーン貫入試験を深度約8～9mまで行った（図3、図4）。

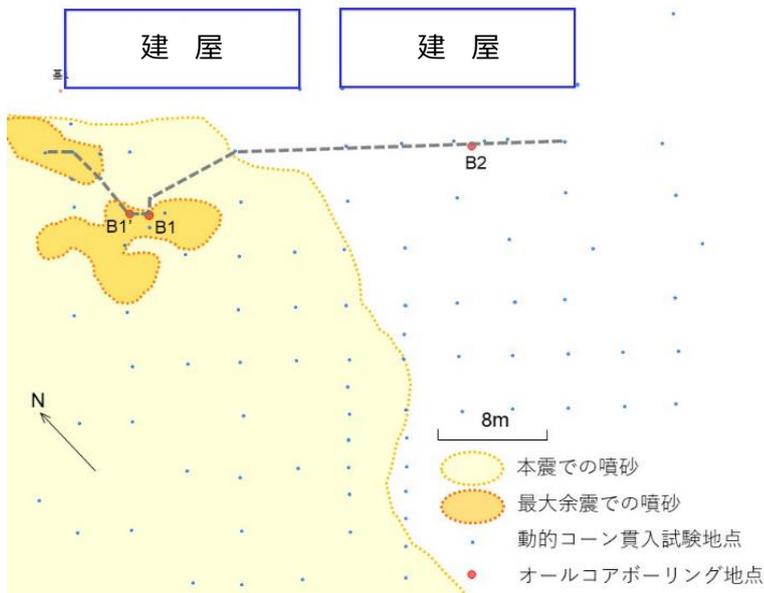
図 4 2022 年度の調査位置と噴砂の状況

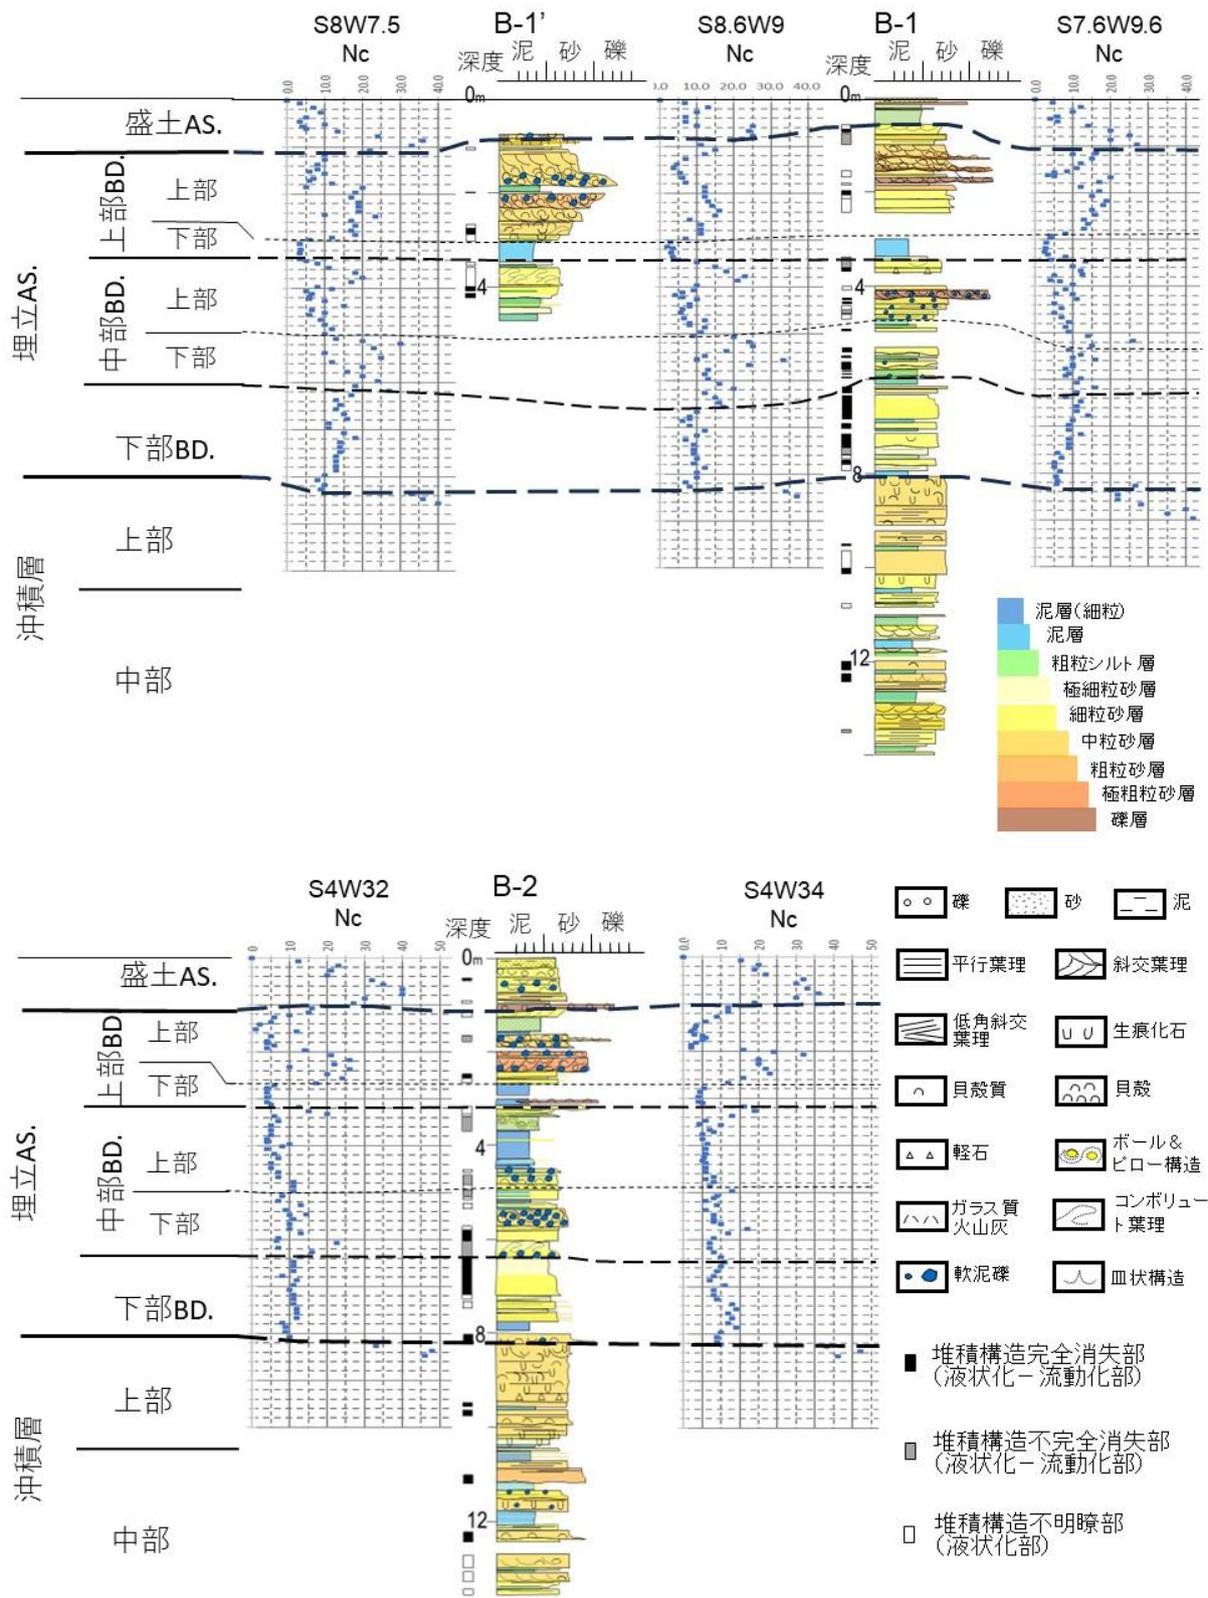
オールコアボーリングにより明らかとなった調査地の地層構成を示す地質柱状図と周辺の動的コーン貫入試験結果を図 5, また, コアの剥ぎ取り標本の写真を図 6, 図 7 に示す。自然地層と人工地層との不整合面 (人自不整合面) は, B-1 で深度 8.01m (標高-4.95m), B-2 で深度 8.23m (標高-5.17m) であり, これより上位は人工地層, 下位は沖積層である。

図 5 ボーリング地点での地層構成，液状化-流動化部分及び動的コーン貫入試験による地層の硬さ。AS：アソシエーションの略。アソシエーションは人工地層を作成する際の一連の工事を示す人工地層の区分。BD：バンドルの略。一連の作業を示す人工地層の区分。S8W7.5, S8.6W9, S7.6W9.6, S4W32, S4W34：動的コーン貫入試験を行った地点。Nc：動的コーン貫入試験での硬さの値。各調査地点の位置は図 4 参照。

人工地層は、B-1 で深度 0.56m, B-2 で深度 1.13m を境に、この上位が盛土アソシエーション、下位が埋立アソシエーションである。埋立アソシエーションは、極細粒砂～細粒砂層を主体とする下部バンドル (B1 で深度 5.95～8.01m, B2 で深度 6.36～8.23m), 砂泥互層と軟質なシルト礫や貝殻片を多く含む細粒～中粒砂層との交互層から構成される中部バンドル (B1 で深度 3.36～5.95m, B2 で深度 3.16～6.36m), 下部に連続性の良い粘土質シルト層がありこの上に中粒砂又はシルト礫や貝殻片質な中粒砂から構成される上部バンドル (B1 で深度 0.56～3.36m, B2 で深度 1.13～3.16m) から構成される。埋立層の硬さを調べる動的コーン貫入試験は、斜面調査用簡易貫入試験機により行った。この貫入試験値を以後「 $N_c$ 」と略す。

下部バンドルは、葉理が消失し、非常にゆるい極細粒砂～細粒砂層を主体とし、厚さ 10cm 以下の非常にやわらかな粘土質シルト層を挟む。基底付近には厚さ 20cm 程度の泥層を挟むことがある。葉理が消失した部分は  $N_c \leq 10$  と非常にゆるい場合が多い。葉理が不明瞭又は明瞭に見られる砂層は  $N_c = 10 \sim 20$  とゆるい場合が多い。

中部バンドルは、細粒砂と粘土質シルトによる砂泥互層と軟質なシルト礫や貝殻片を多く含む細粒～中粒砂層との交互層から構成される。このうち、砂泥互層の砂層は葉理が消失又は不明瞭な場合が多く、 $N_c \leq 10$  と非常にゆるい場合が多い。まれに  $N_c=10\sim 20$  とゆるい部分もある。泥層は  $N_c \leq 6$  と非常にやわらかい場合が多い。軟質なシルト礫や貝殻片を含む細粒～中粒砂層は、 $N_c=8\sim 16$  とゆるく、葉理は明瞭又は不明瞭な場合が多い。しばしば  $N_c=20\sim 34$  と中位の硬さの部分もある。コンポリュート葉理（葉理がみられる砂層が流動し葉理が飴のように褶曲変形したもの）の見られる砂層は  $N_c=15\sim 23$  とゆるい～中位の硬さである。

上部バンドルは、下部に連続性の良い粘土質シルト層があり、この上に中粒砂層又はシルト礫や貝殻片質の中粒砂層から構成される。中粒砂層は葉理が不明瞭なことが多く、 $N_c=10\sim 20$  とゆるい部分が多い。シルト礫や貝殻片質の中粒砂層は葉理が比較的明瞭である部分が多く、 $N_c=10\sim 30$  まれに  $N_c=30\sim 40$  とゆるい～中位の硬さであることが多い。本層中には地下水面がみられ、深度約 1m である。

盛土アソシエーションは、砂混じりシルト層、細礫混じり泥炭質シルト層、泥質細粒砂、中礫層、など多様な不均質な地層から構成される。硬さは  $N_c=10\sim 35$  と中位であることが多いが、 $N_c=1\sim 10$  と非常に軟らかい部分もある。

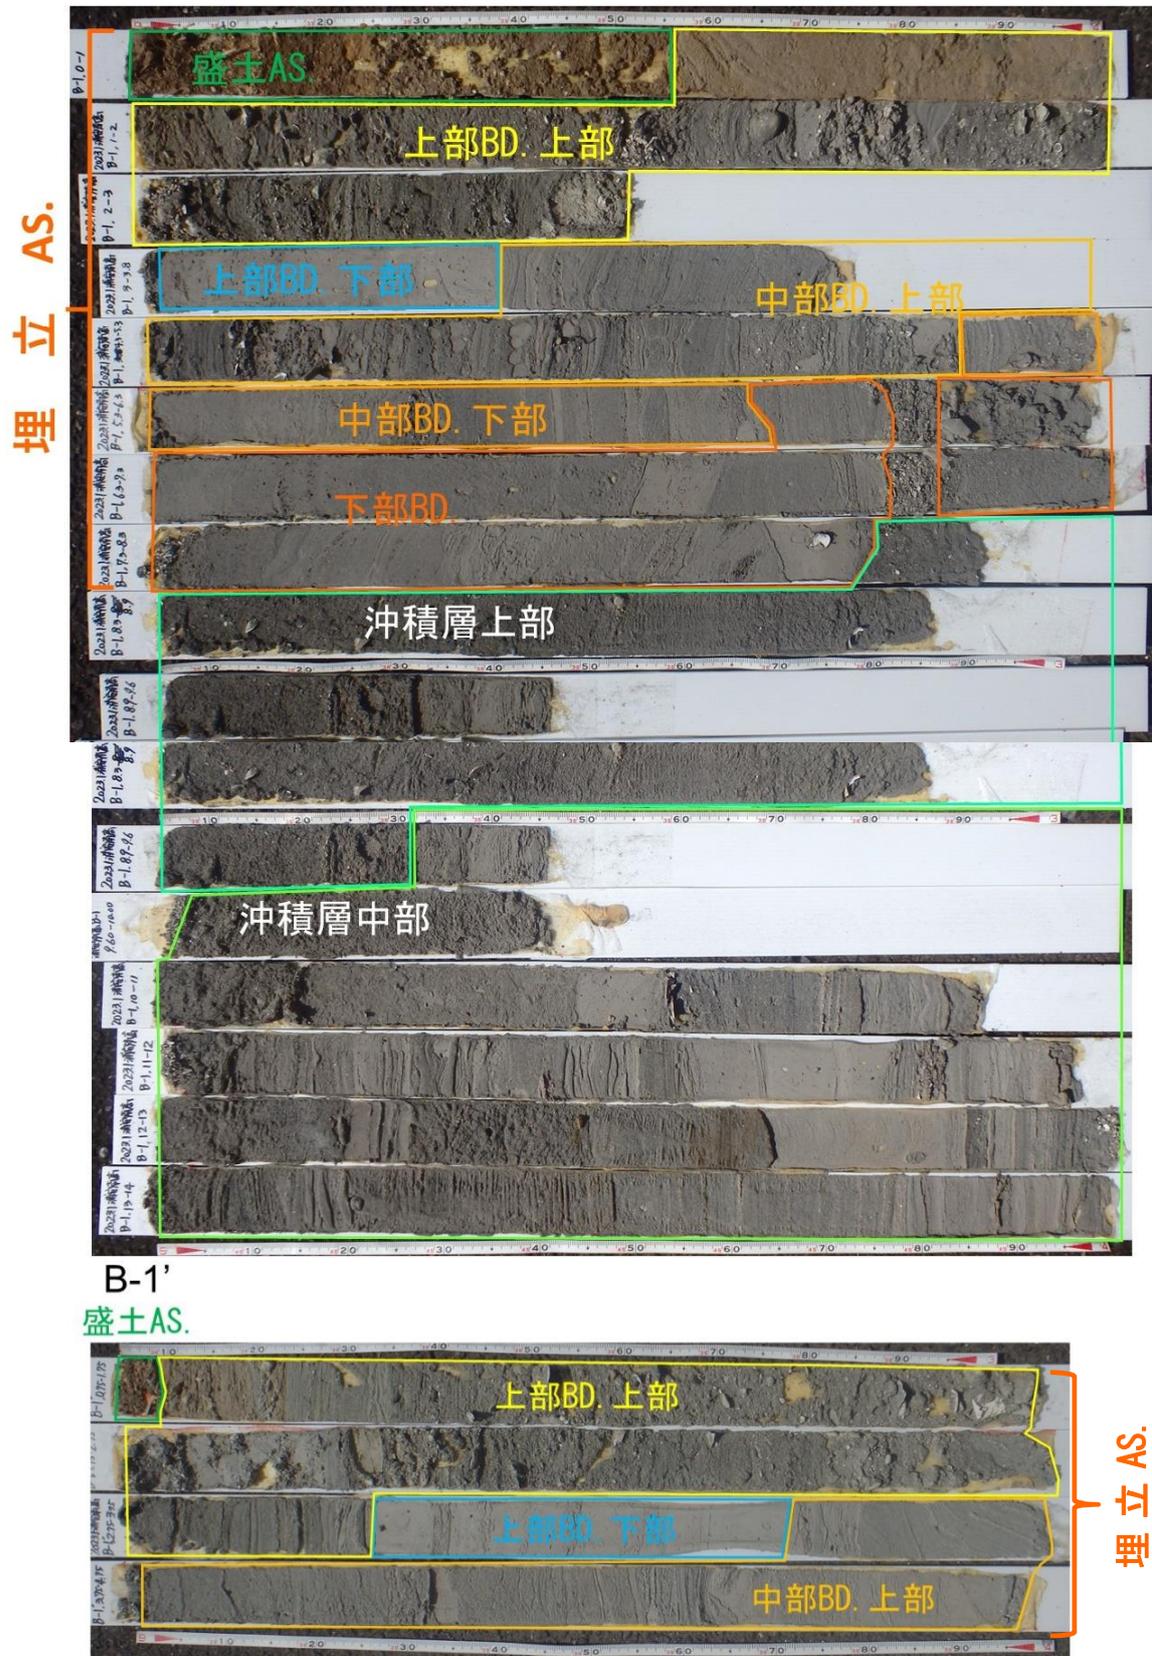
図 6 B-1 及び B-1'コアにおける人工地層部分の剥ぎ取り試料の写真。AS. : アソシエーションの略。BD. : バンドルの略。位置は図 4 参照。

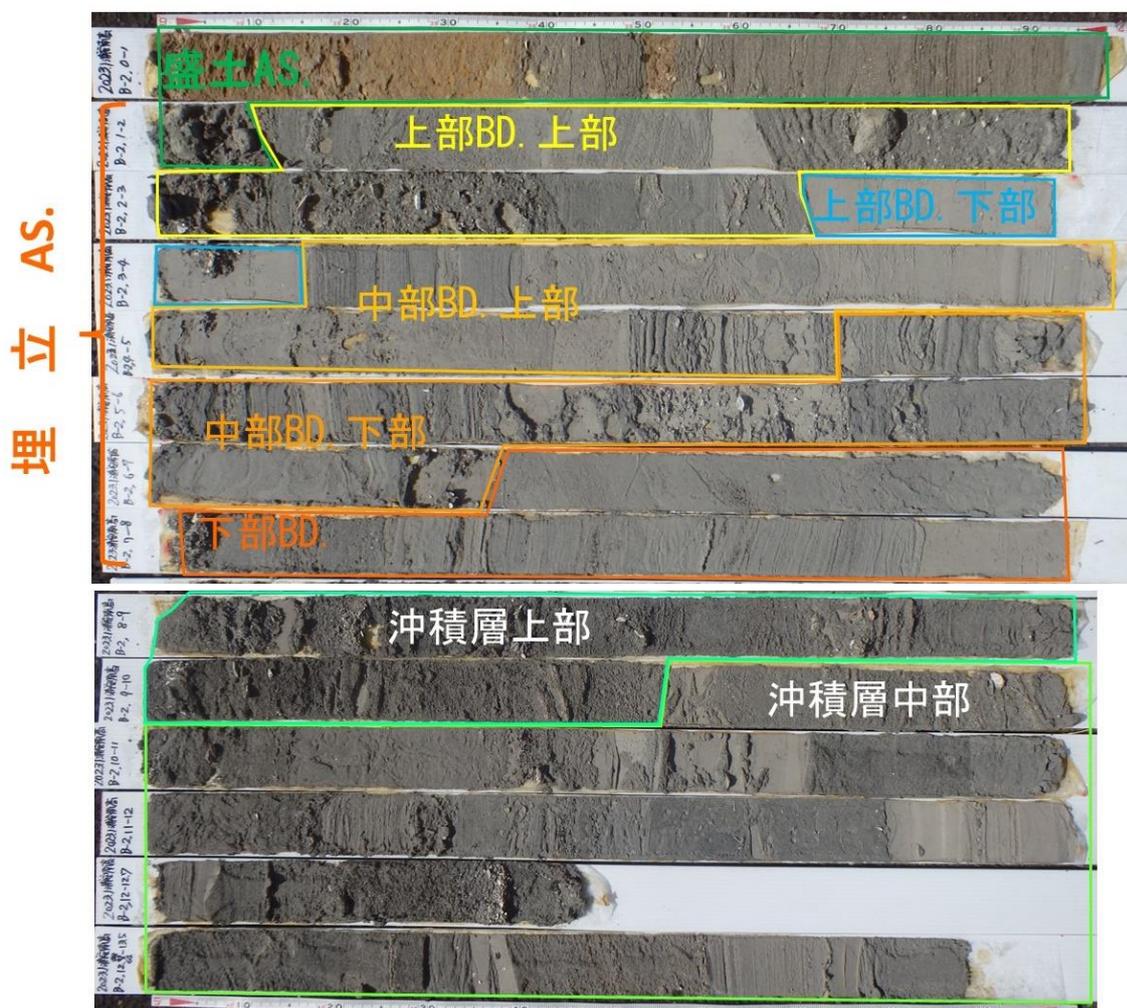
## B-2

図 7 B-2 コアにおける人工地層部分の剥ぎ取り試料の写真。AS. : アソシエーションの略。BD. : バンドルの略。位置は図 4 参照。

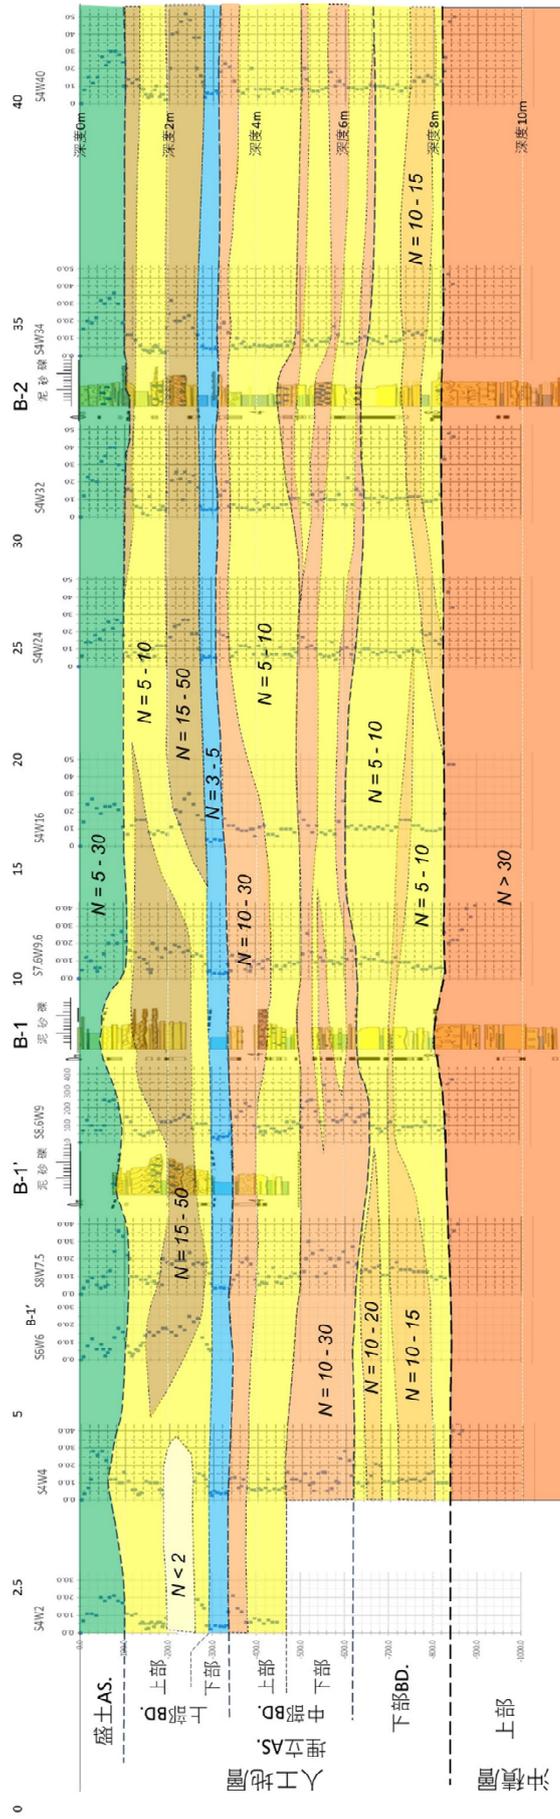
図 8 は、図 4 に示した断面線に沿った地層の硬さの分布やオールコアボーリングによる地質柱状図を基にした地質断面図である。図 5 のオールコアボーリングによる地層のデータとこの近傍で行われた動的コーン貫入試験結果との関係を基に、地質断面図の硬さの分布と、地層との関連性は、概ね以下ようになる。

図8 図4の断面線に沿った地質断面図。Ncは動的コーン貫入試験値入試験値。AS：アソシエーション BD：バンドル

下部バンドルの  $N_c=5\sim 10$  は、葉理が消失ないし不明瞭な砂層に概ね相当する。 $N_c=10\sim 15$  及び  $N_c=10\sim 20$  は、貝殻片混じりの砂層に概ね相当する場合が多い。

中部バンドルの  $N_c=5\sim 10$  は、砂泥互層に概ね相当し、この砂層中の葉理は消失ないし不明瞭なことが多い。また、鉛直方向に  $N_c=5$  程度の値が続く部分は、泥層に相当する。下部や最上部にみられる  $N_c=10\sim 30$  は、軟質な泥礫や貝殻片を多く含む中粒砂層に概ね相当し、葉理は比較的明瞭であることが多い。図 8 の  $N_c=5\sim 10$  の部分と  $N_c=10\sim 30$  の部分の広がり方により、本バンドルは  $N_c=10\sim 30$  が卓越する下部と  $N_c=5\sim 10$  が卓越する上部に分かれる。

上部バンドルの下半部に見られる  $N_c < 6$  は、泥層に相当する。この上位の  $N_c=5\sim 10$  は、葉理が不明瞭な中粒砂層に概ね相当する。 $N_c=15\sim 50$  は、シルト礫及び貝殻片質な葉理が比較的明瞭にみられる中粒砂層に概ね相当する。

- ① 上部バンドル下部の泥層は、側方に連続性が良い難透水層となっている。
- ② 上記①以外の部分は、葉理が消失ないし不明瞭となった非常にゆるい～ゆるい細粒～中粒砂層又は砂泥互層を主体とするアクイタード層（透水層と難透水層の中間的な透水性の地層）中に、葉理が比較的明瞭で軟質な泥礫と貝殻片質な中粒砂の透水層が複数枚挟まれている。

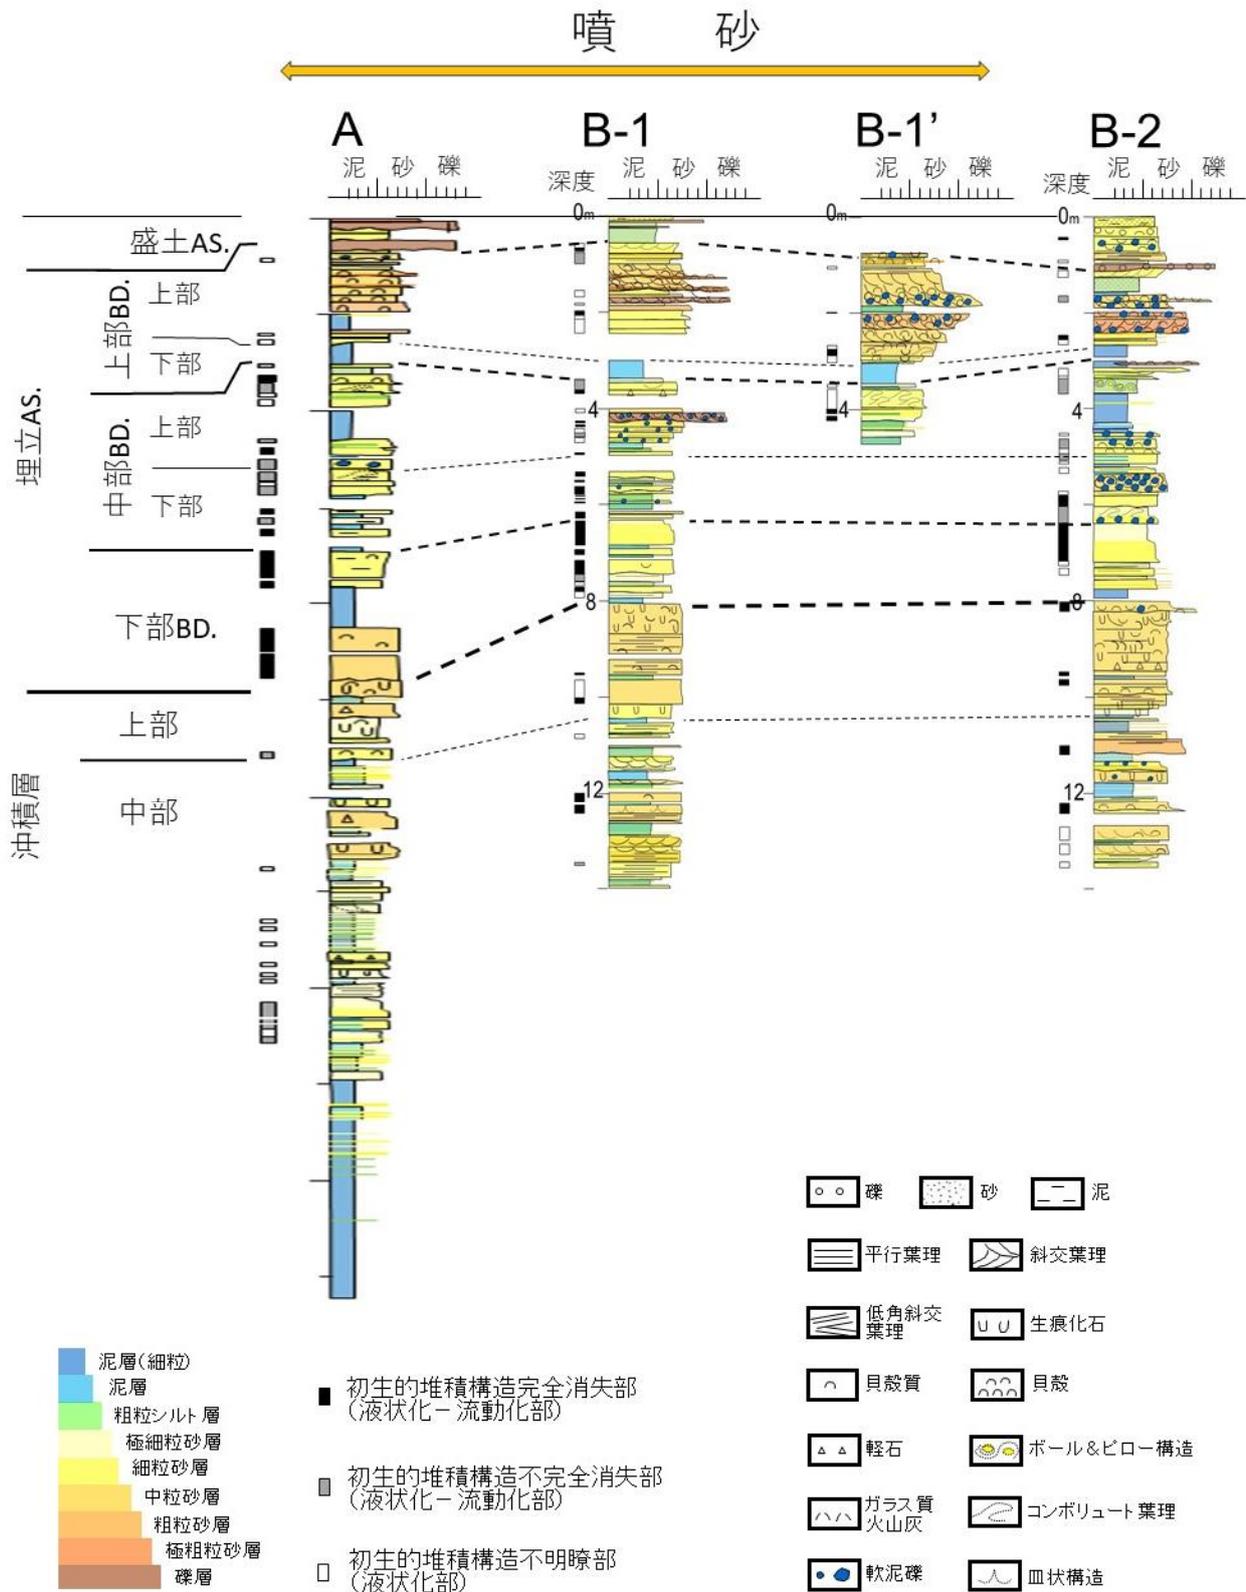
図9 2021年度の調査地点の地質柱状図(A)と2022年度の調査地点の地質柱状図(B-1, B-1', B-2)との対比。AS.:アソシエーション BD.:バンドル
