# 印旛沼流域の生態系再生

## — 市民と協働で行った上手繰川水質調査（2005年） —

小倉久子 飯村晃 平間幸雄 小林廣茂 藤村葉子

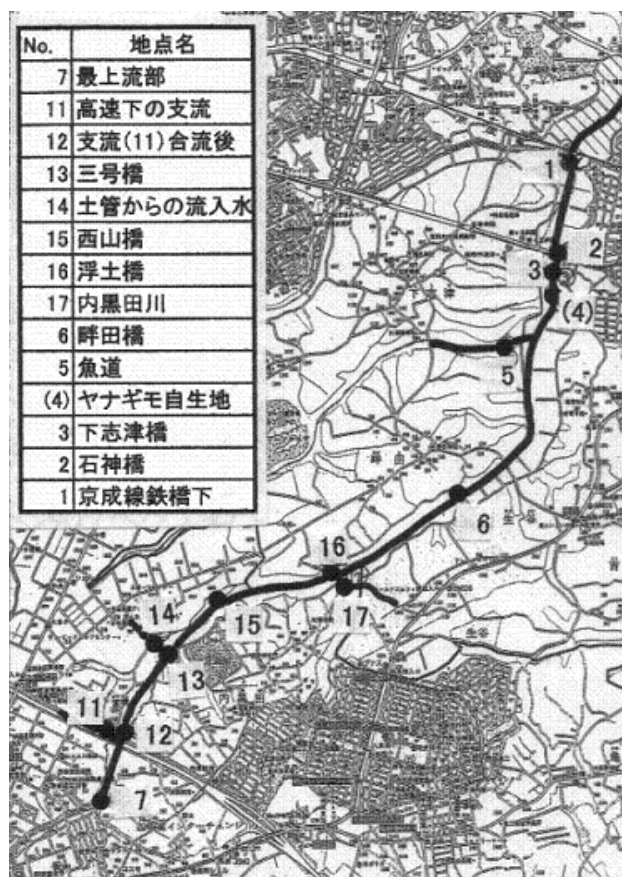
図1 調査地点図

調査日は2005年8月30日（上流部）及び10月21日（下流部）、調査地点は図1に示す、主に四街道市の9地点（8月）及び主に佐倉市の5地点（10月）である。

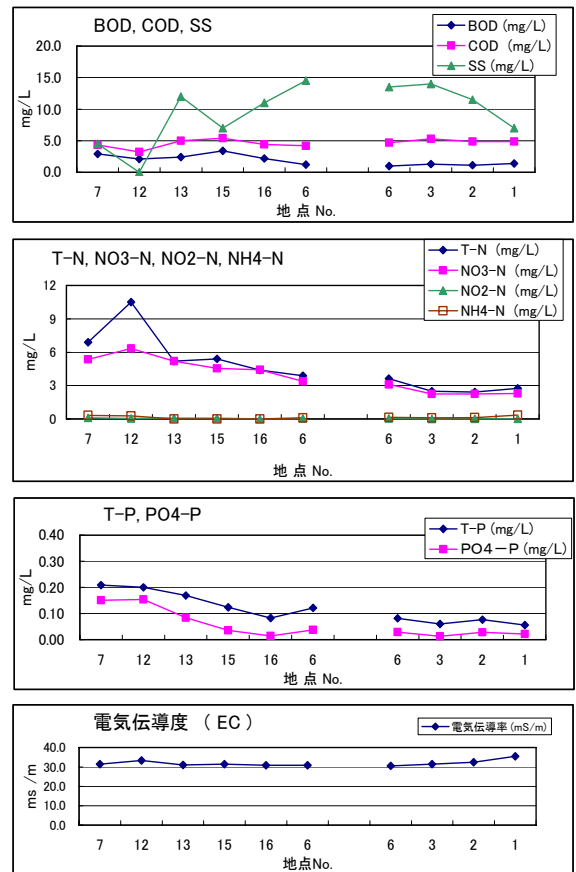
図 2 2 回の調査結果のまとめ

本川地点について 2 回の調査結果を合わせて図 2 に示した。図 2 から、上手繰川では上流部でもかなり良好な BOD が流下に従ってさらに減少してい

ることが明らかになり、T-N、T-P の濃度も減少傾向が認められた。ただし T-N の多くが NO<sub>3</sub>-N であり、本川の流下過程で減少傾向は認められるものの、上流部の水路から、有機物やりん濃度が非常に低く NO<sub>3</sub>-N 濃度の高い水が流入していることが確認できた。EC はほぼ一定で、SS は下流ほど増加する傾向が見られた。

最上流部～畔田橋 : 2005 年 8 月 30 日

畔田橋～京成鉄橋 : 同 10 月 21 日
