# 千葉市美浜区の液状化被害状況と航空写真(昭和47年)

参考資料1

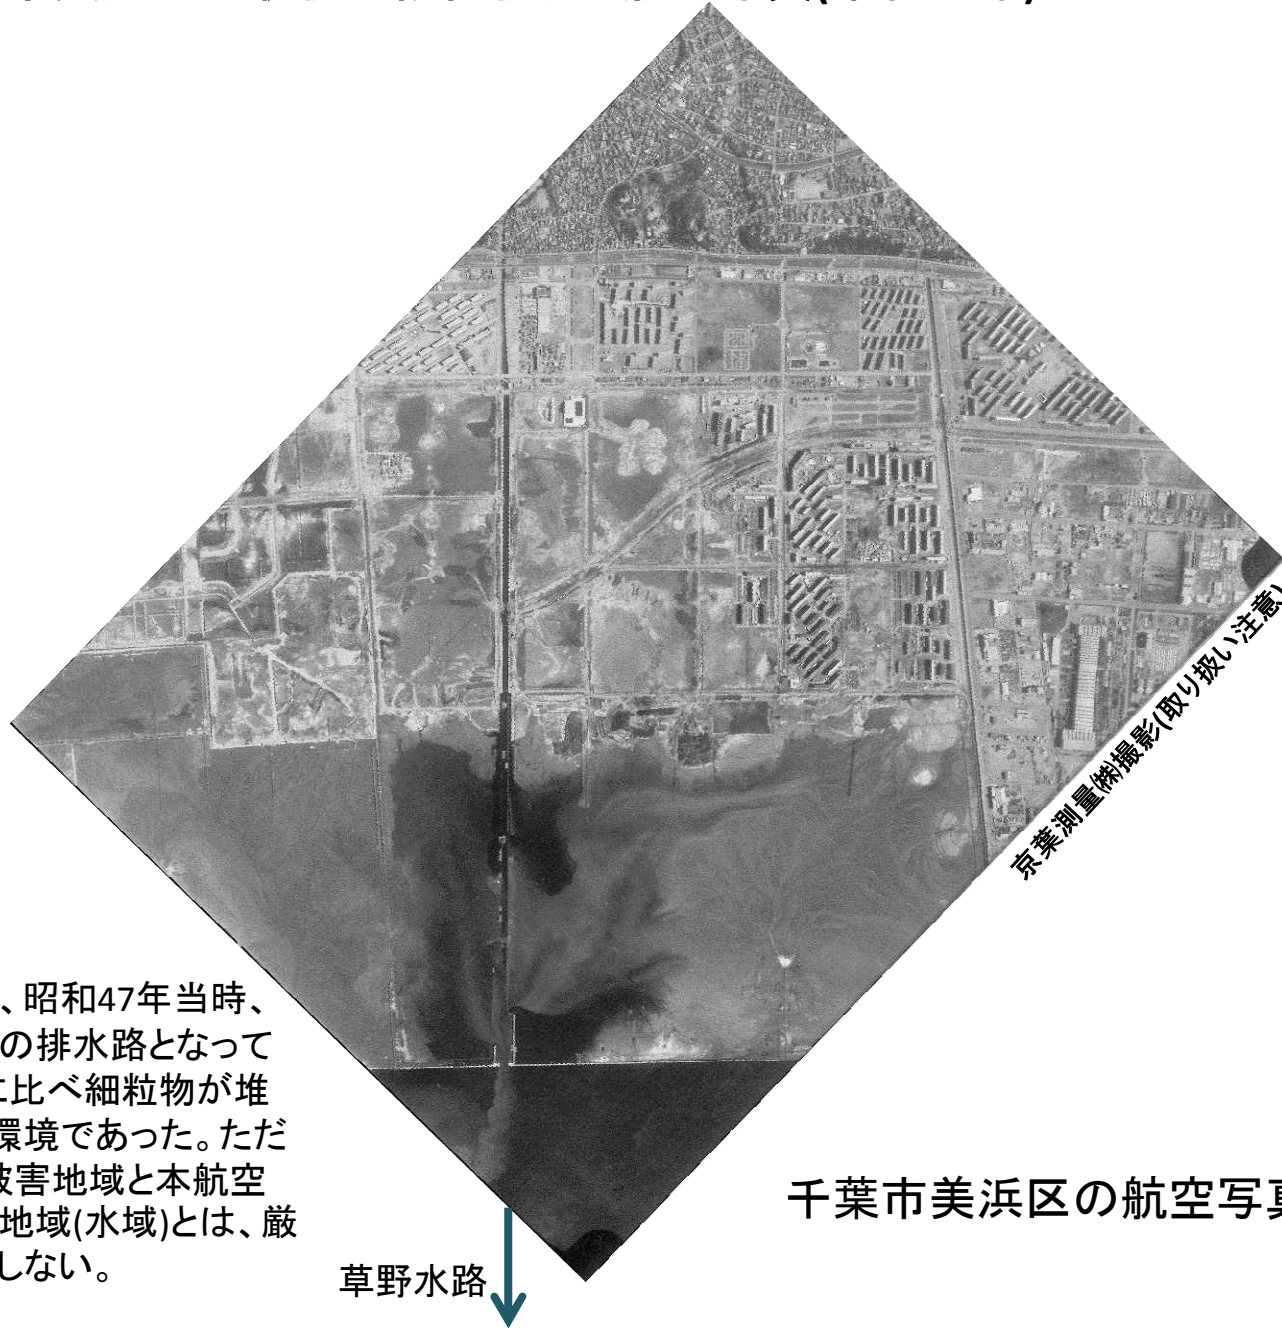
千葉市美浜区の航空写真(昭和47年)

草野水路は、昭和47年当時、両岸の埋立の排水路となっており、周辺に比べ細粒物が堆積しやすい環境であった。ただし、液状化被害地域と本航空写真の黒色地域(水域)とは、厳密には一致しない。

草野水路
