(主) 大多喜君津線 市原市 国本 概要

(主) 大多喜君津線 市原市国本 被災状況

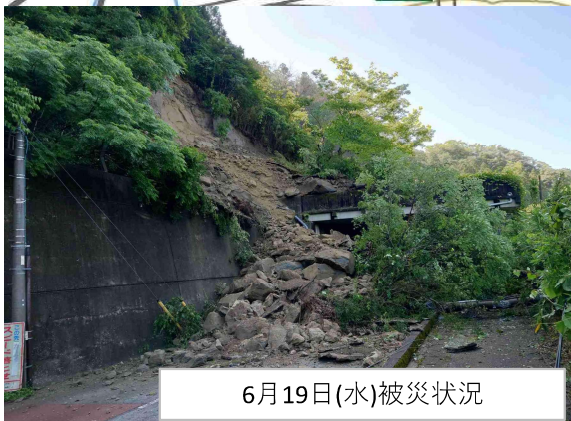
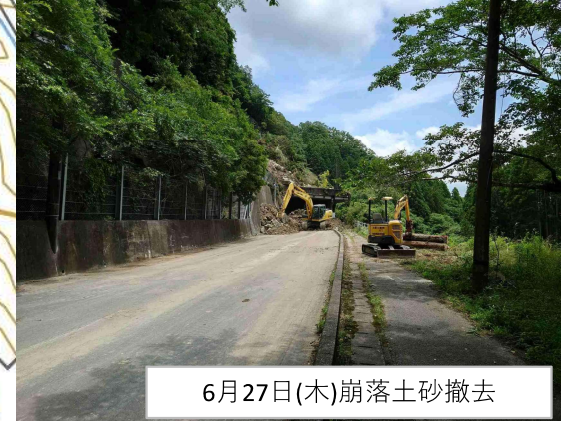
【6月18日(火)の雨量】

雨量観測所	24時間雨量	時間最大雨量
上総出張所	133 mm	16 mm(15時)
高滝ダム	125 mm	15 mm(15時)

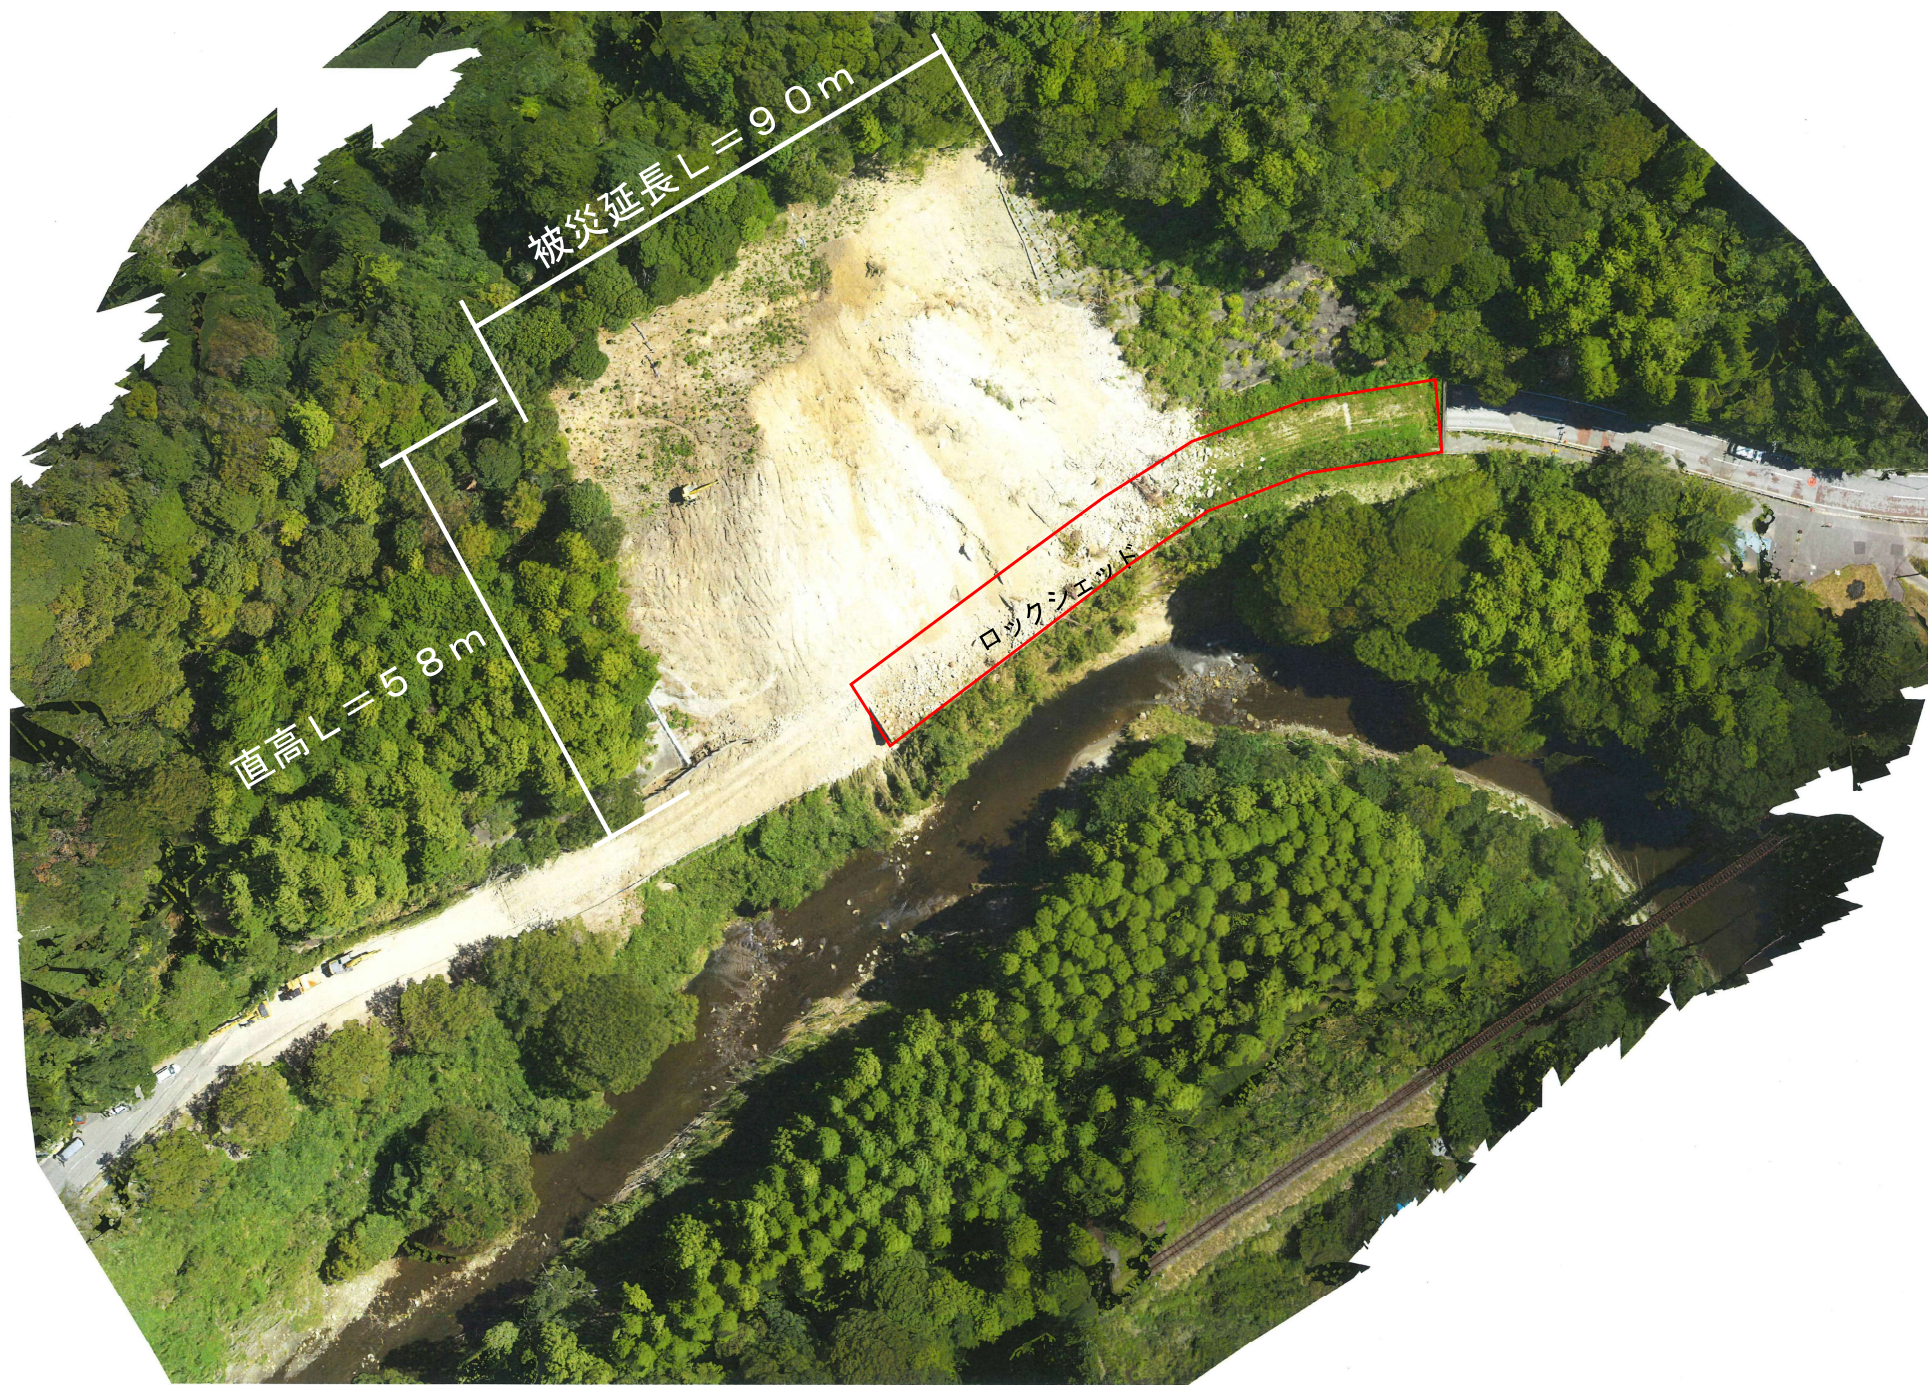
R6.9.17

(主) 大多喜君津線 市原市国本 不安定土塊撤去状況
