平成30年度 市川漁港整備事業の実施状況について（報告）

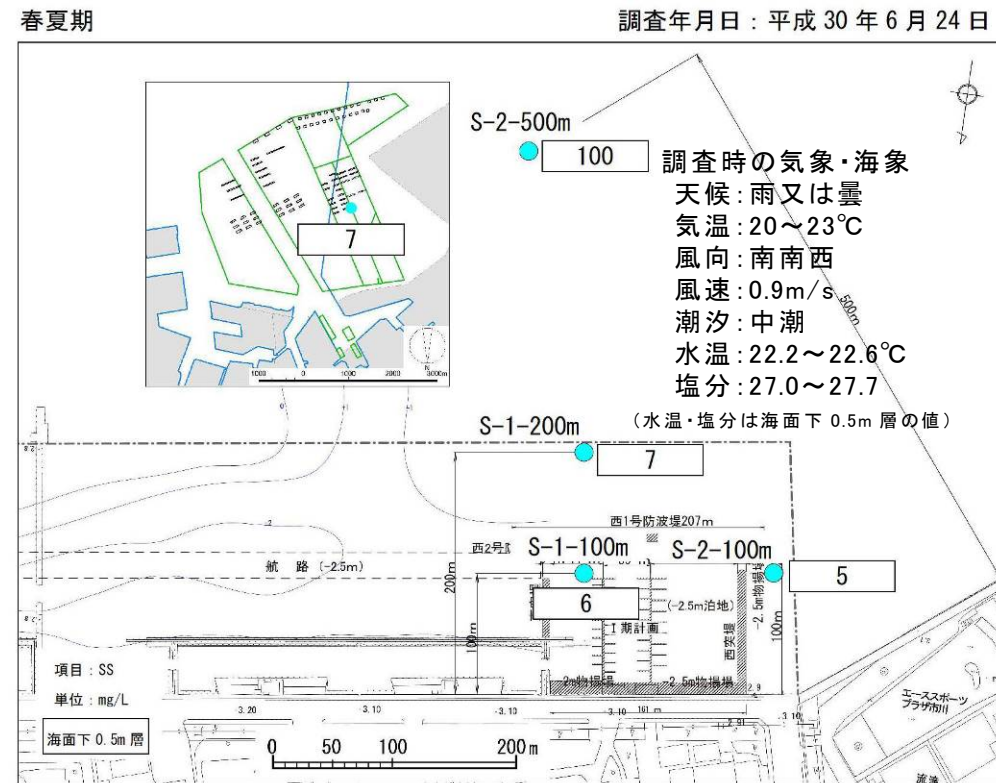
図 1 浮遊物質 (SS) 分析結果

水質分析結果として、浮遊物質 (SS) の調査結果を図 1 示す。

海面下 0.5m 層の SS は、春夏期は 5~100mg/L の範囲、秋期は全地点において 3mg/L であった。春夏期の S-2-500m を除くと、地点間での差は小さい。春夏期に S-2-500m で高い値を示した要因については、調査時の水深が春夏期の水深は 0.6m と浅く、潮流などによる底泥巻き上げの影響を受けたものと考えられる。

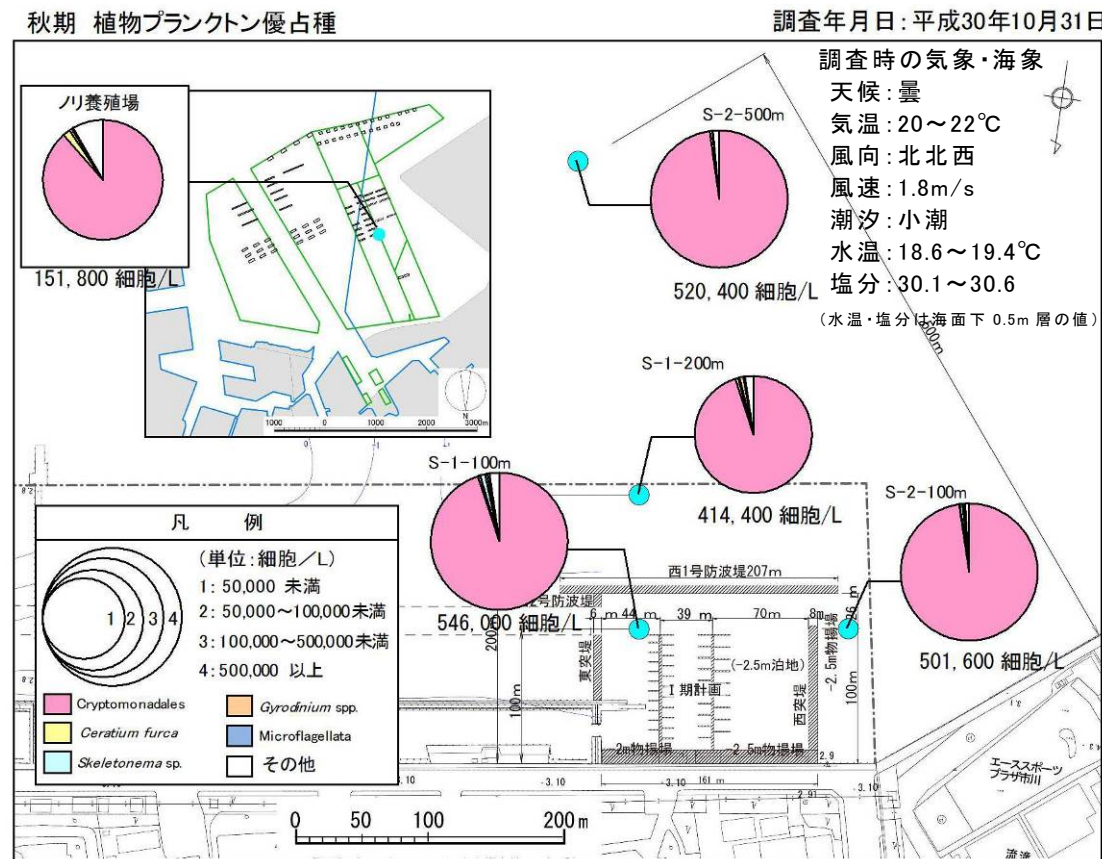
図3 植物プランクトンの優占種の出現状況

植物プランクトンの調査結果より、地点毎の細胞数及び優占種の出現状況を円グラフで図3に示す。

細胞数は、春夏期は917,800～5,259,900細胞/L、秋期は151,800～546,000細胞/Lの範囲にあり、地点間での差は小さい。

優占種は、春夏期は渦鞭毛藻綱のヘテロカプサ属 (*Heterocapsa* spp.)、珪藻綱のスケルトネマ属 (*Skeletonema* spp.)、シュードニッチア属 (*Pseudo-nitzschia* spp.) が優占し、秋期はクリプト藻綱のクリプトモナス目 (Cryptomonadales) が優占した。

特定のプランクトンが異常発生するような状況は確認されていない。また、確認された種は東京湾で普通にみられる種である。

植物プランクトンの細胞数、優占種の調査結果から富栄養化といった水質の変化は生じていないものと考えられる。

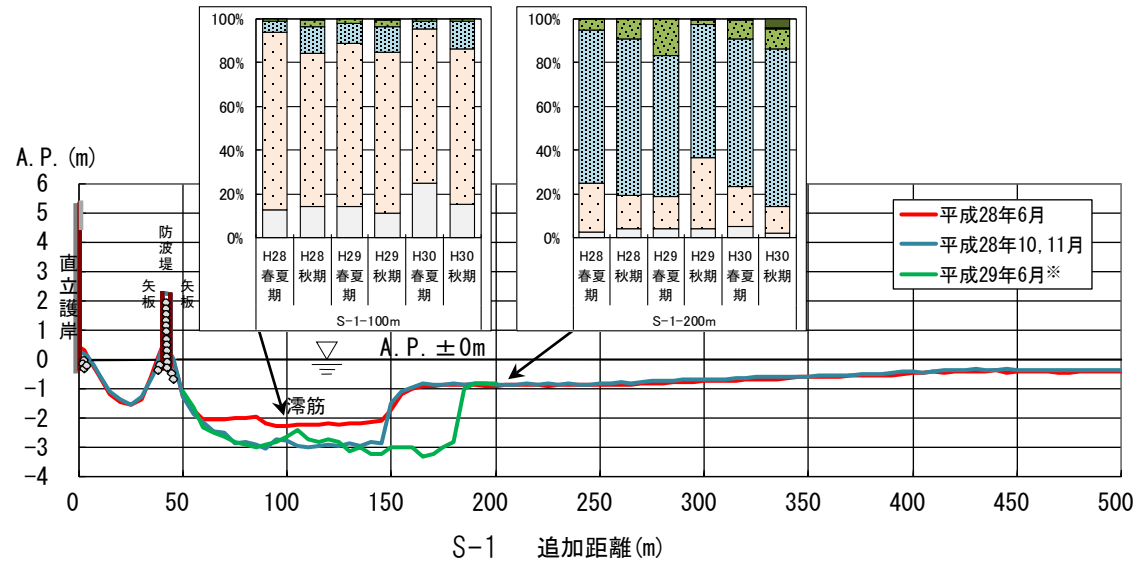
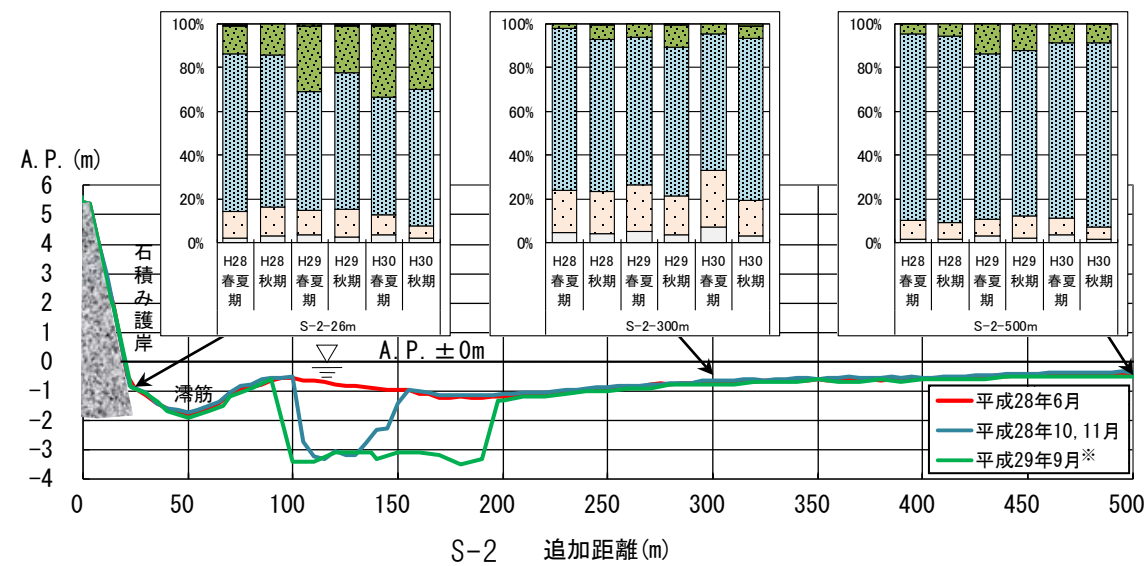
図 5 粒度組成の分析結果

測線 S-1、S-2 における底質の粒度組成の分析結果を図 5 に示す。過年度の結果も併せて示す。

測線 S-1 の滞筋部にあたる沖合 100m はシルト・粘土分が約 9 割であり泥質、その他の地点は砂分が約 7~9 割以上を占める。

測線 S-1 の沖合 200m では、昨年度の秋期にシルト・粘土が 20%程度増加していたが、今年度調査においては春夏期、秋期ともに低下し、工事前の H28 年度の春夏期と同程度の値であった。その他の地点は著しい粒度組成の変化は見られない。

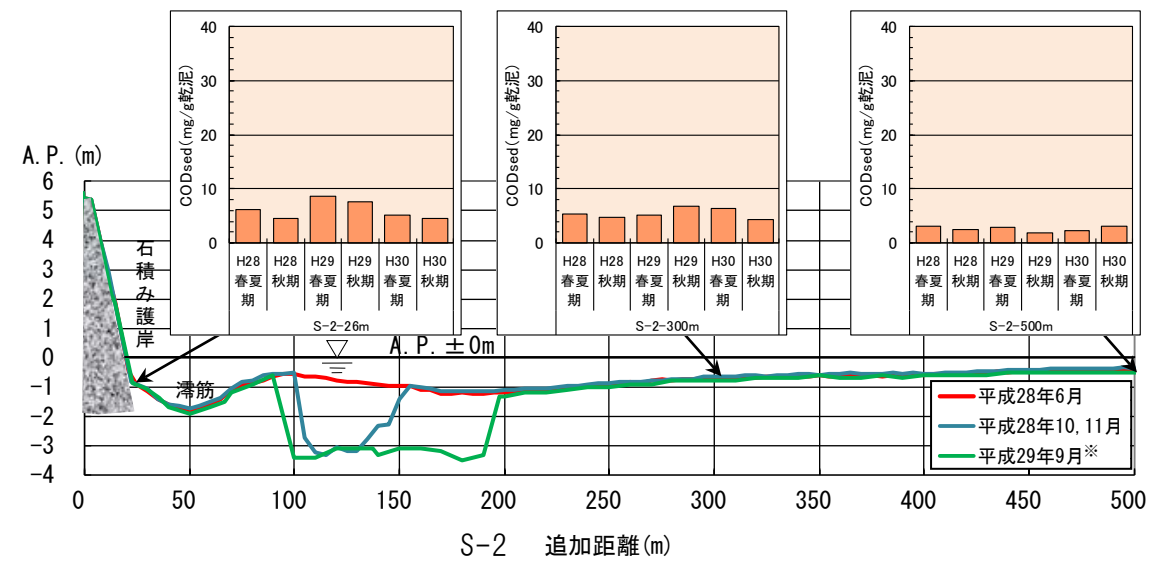
図 6 COD の分析結果

測線 S-1、S-2 における底質の COD の分析結果を図 6 に示す。過年度の結果も併せて示す。

H28 年度に浚渫が行われた測線 S-1 上の沖合 100m では、浚渫後 COD 含有量は低下しており、今年度調査においても工事前の H28 年度の春夏期に比べて低い値となっている。その他の地点では、著しい変化は見られない。
