# 掘り起こし調査等における 高濃度PCB廃棄物等の発見事例

令和3年10月

環境省 環境再生・資源循環局 廃棄物規制課  
ポリ塩化ビフェニル廃棄物処理推進室

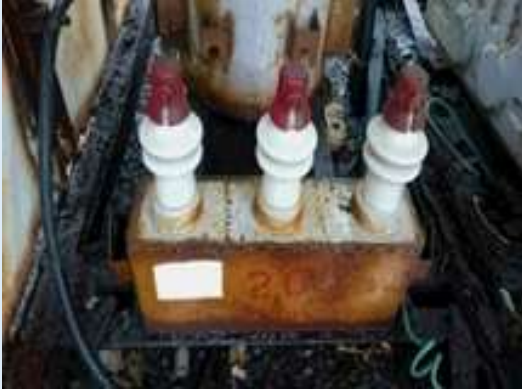
| No. | 発見経緯 | 写真 |
|---|---|---|
| 1 | <p>自家用電気工作物設置者リストに記載はなかったが、JESCO未登録台帳に記載があったため、調査を行った。建物の登記情報を取得した結果、当該建物の所有権は、JESCO未登録台帳の所有者から別法人へ移転していることが判明した。当該別法人の法人登記情報を取得した結果、既に解散していたが、監査役と接触することができ、当該建物への立入について了解を得た上で、職員が立入を行った結果、高濃度PCB含有<b>コンデンサー</b>が設置されていることを確認した。</p> | <p>発見されたコンデンサー</p> |

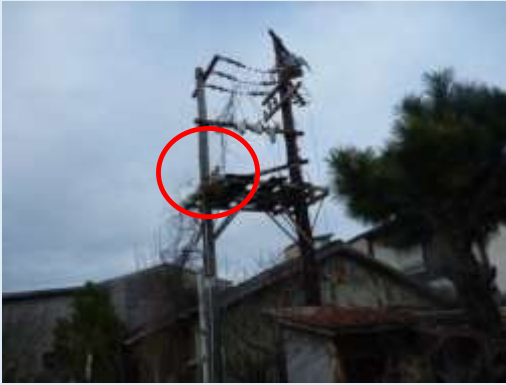
| No. | 発見経緯 | 写真 |
|---|---|---|
| 1 | <p>廃工場の現地調査を行ったところ、<b>高圧受電設備が高所に設置</b>されているのを発見した。コンデンサーを下に降ろすよう工事業者へ依頼し、銘板を確認したところ、高濃度PCB含有コンデンサーであることが判明した。</p> | <p>高所に設置された高圧受電設備</p> <p>下に降ろしたコンデンサー</p> |
