## 「被災した住宅の応急修理」証拠写真代替資料

| 災害名 | 令和 8 年 8 月千葉豪雨 | | | | |

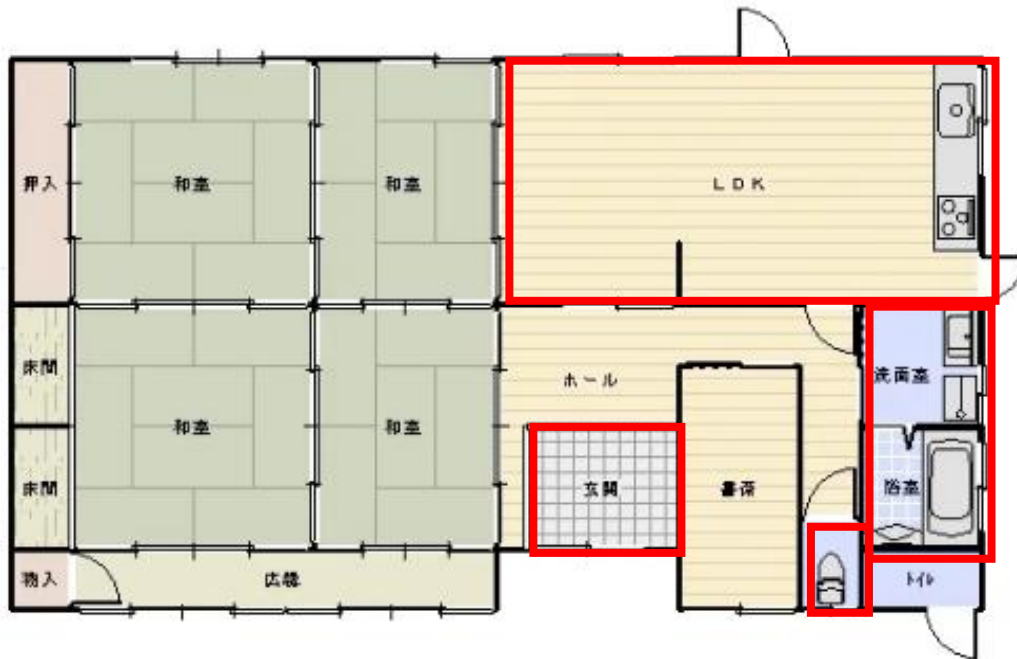
〇〇 〇〇邸図面（１階）  
※損傷箇所が判るようにすること

| (修理箇所) | (破損状況説明) | |
|---|---|---|
| LDK<br>(16帖相当) | 床上浸水により、根太が腐食、床・壁の断熱材が吸水し脱落。フローリング下地板の腐食、床板に反り、壁板の腐食、カビの発生<br>交換する必要がある。 | |
| (破損材料)<br>・根太：〇〇箇所が腐食<br>・断熱材（床）：吸水により脱落<br>・床下地材：腐食により交換<br>・フローリング材：反りにより交換<br><br>・壁板：腐食・カビにより交換<br>・断熱材（壁）：吸水による脱落<br>・巾木：カビの発生 | | (交換材料)<br>・根太：ヒノキ材で交換<br>・断熱材（床）：グラスウールに交換<br>・床下地材：木下地〇mmで敷込<br>・フローリング材：ヒノキ無垢材で対応<br>・壁板：ヒノキ材で補修<br>・断熱材（壁）：グラスウールに交換<br>・巾木：ヒノキ材に交換 |

| (修理箇所)<br>玄関<br>(収納は対象外) | (破損状況説明)<br>玄関タイルの割れ、モルタルの亀裂、巾木・見切りの<br>損傷、玄関ドア破損交換 |
| (破損材料)<br>玄関タイル：破損<br>モルタル：亀裂<br>巾木・見切り：破損<br>玄関ドア：破損<br>(メーカー、品番) | (交換材料)<br>玄関タイルの交換<br>モルタル亀裂：コーキング材充填<br>巾木・見切り：ヒノキ材で補修<br>玄関ドア：同等品に交換<br>(メーカー、品番) |
