令和 8 年 1 0 月 1 6 日  
県土整備部河川環境課  
電話 043-223-3156

## 北印旛沼（成田市船形干拓）の緊急復旧工事の完成について

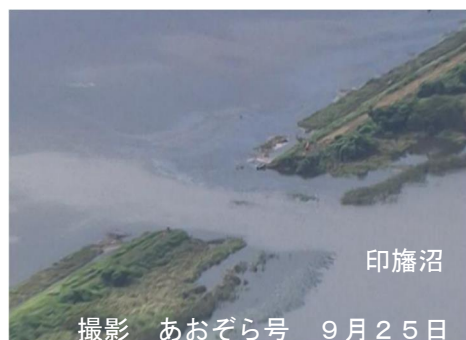
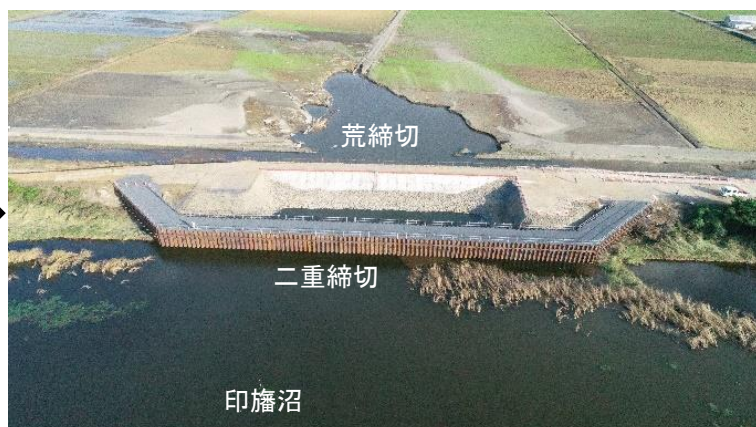
北印旛沼の決壊箇所において、応急的な措置である荒締切工が10月3日に完了し、鋼矢板二重締切による仮締切堤防が10月15日に完了しました。

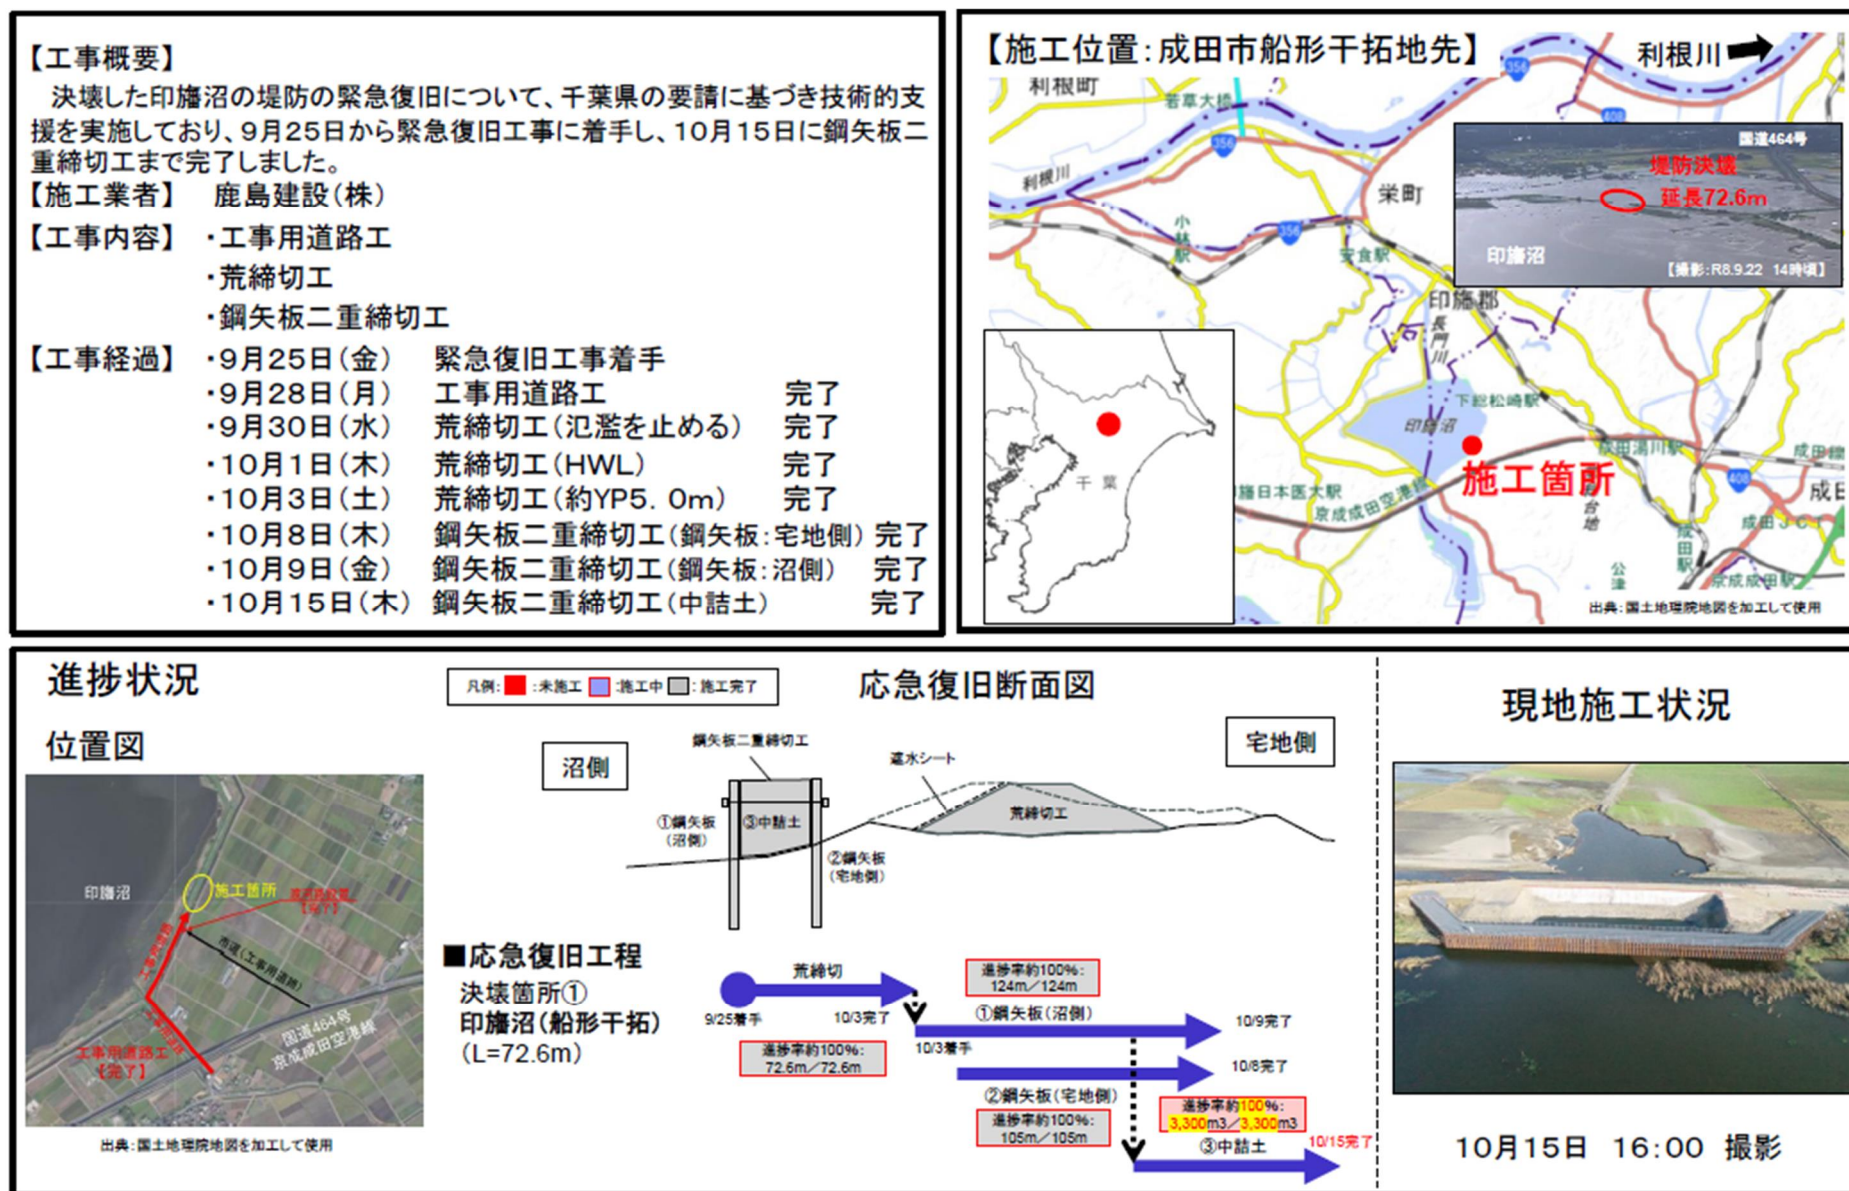
北印旛沼(成田市船形干拓)緊急復旧完了 10月15日17時00分

※緊急復旧完了写真は10月15日に撮影
