土砂災害警戒区域等の指定の告示に係る図書(様式1)

土砂災害警戒区域・土砂災害特別警戒区域
位置図

妙楽寺2

千葉県長生郡睦沢町妙楽寺

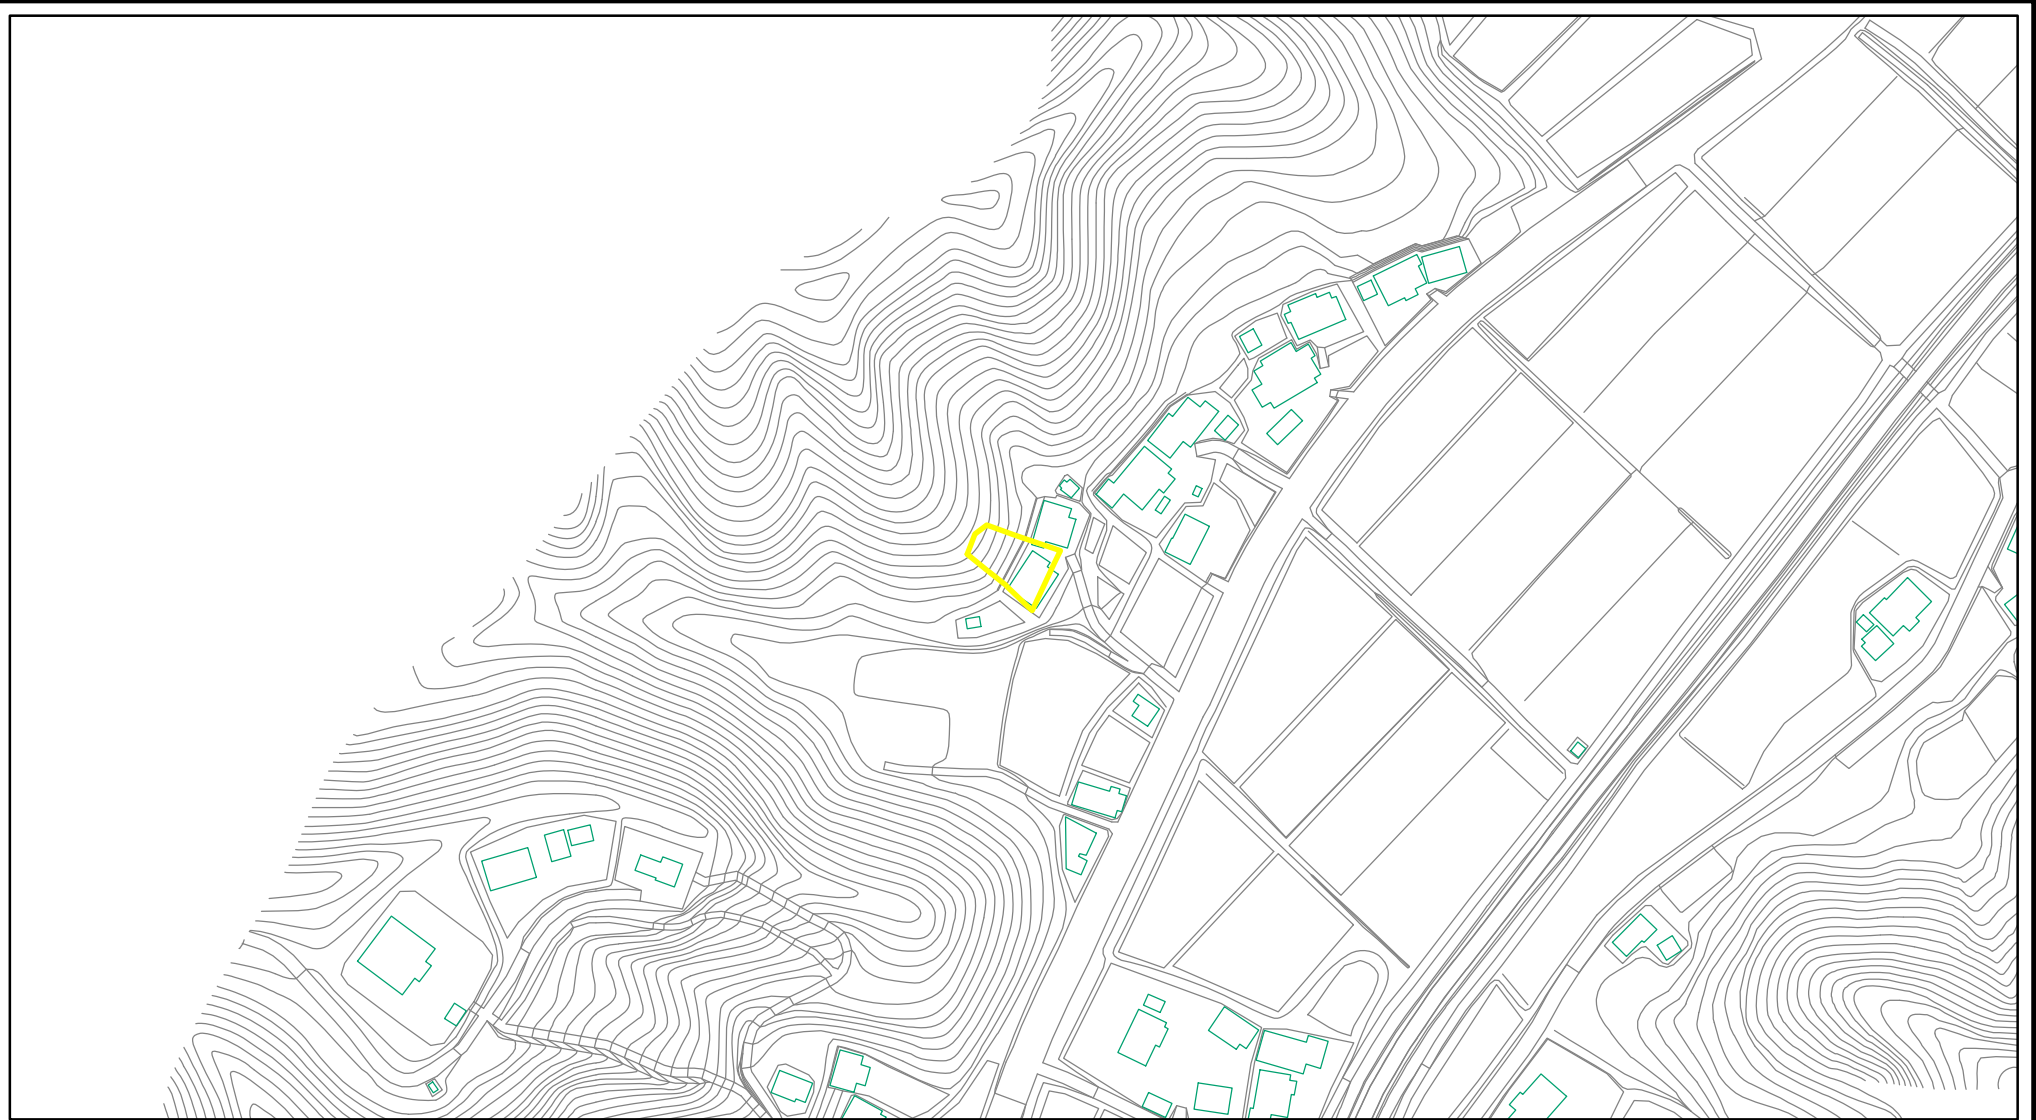
土砂災害警戒区域等の指定の告示に係る図書(様式2)

様式2(急) 土砂災害警戒区域・土砂災害特別警戒区域 区域図	土砂災害防止法施行令第二条の基準に該当する区域		N 縮尺 1:2,500	自然現象の種類	急傾斜地の崩壊	箇所番号	I-0819
	土砂災害防止法施行令第三条の基準に該当する区域			告示番号	千葉県告示第427号	箇所名	妙楽寺2
	土石等の(移動)高さが1m以下の場合、土石等の移動による力が100kN/mを超える区域		告示年月日	平成26年 6月13日	所在地	千葉県長生郡睦沢町妙楽寺	
	土石等の堆積の高さが3mを超える区域

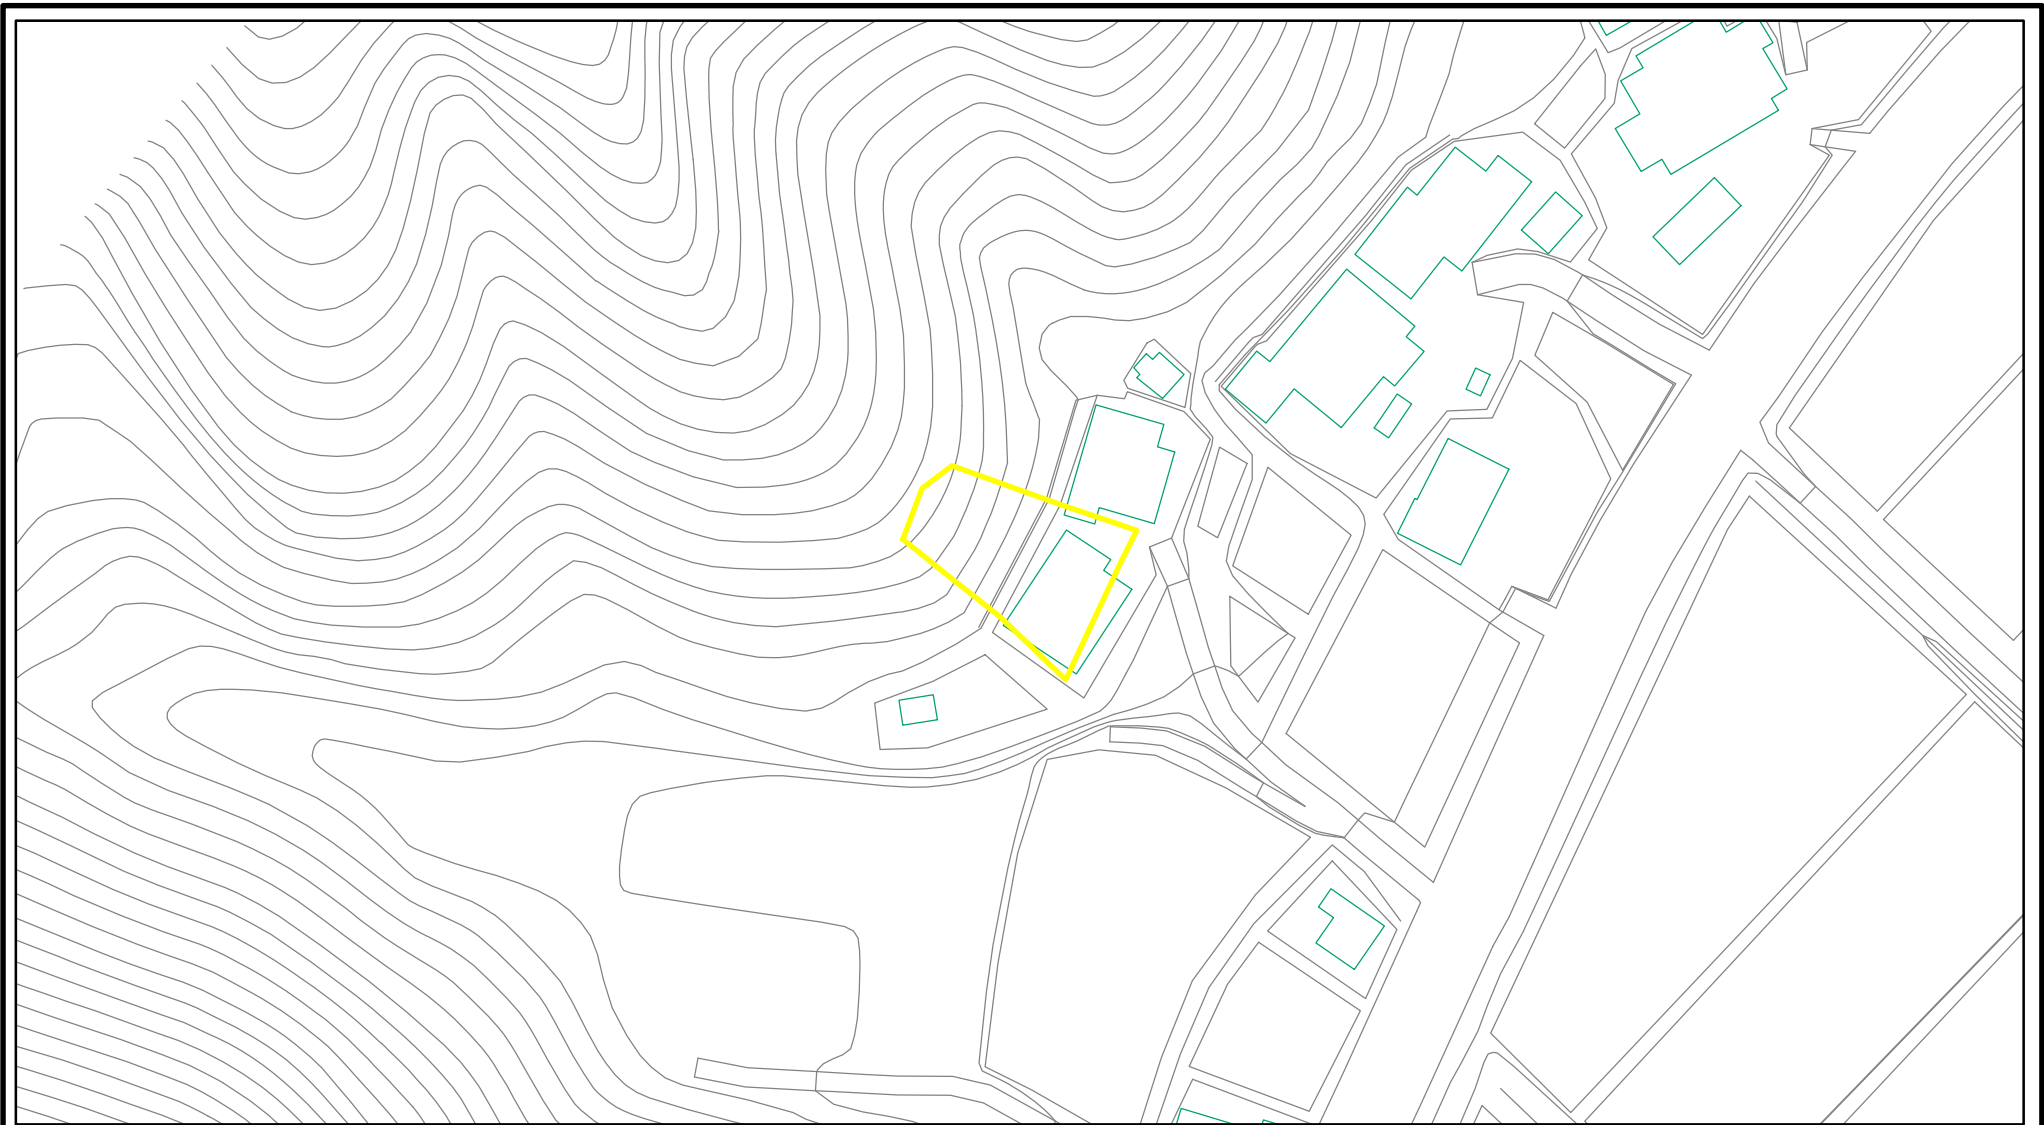
土砂災害警戒区域等の指定の告示に係る図書(様式2)参考図

様式2(急) 土砂災害警戒区域・土砂災害特別警戒区域 区域図(参考図)	土砂災害防止法施行令第二条の基準に該当する区域

N 縮尺 1:1,000	自然現象の種類	急傾斜地の崩壊	箇所番号	I-0819
	土砂災害防止法施行令第三条の基準に該当する区域

告示番号	千葉県告示第427号	箇所名	妙楽寺2
	土砂等の(移動)高さが1m以下の場合、土砂等の移動による力が100kN/m ² を超える区域

告示年月日	平成26年 6月13日	所在地	千葉県長生郡睦沢町妙楽寺	
	土砂等の堆積の高さが3mを超える区域

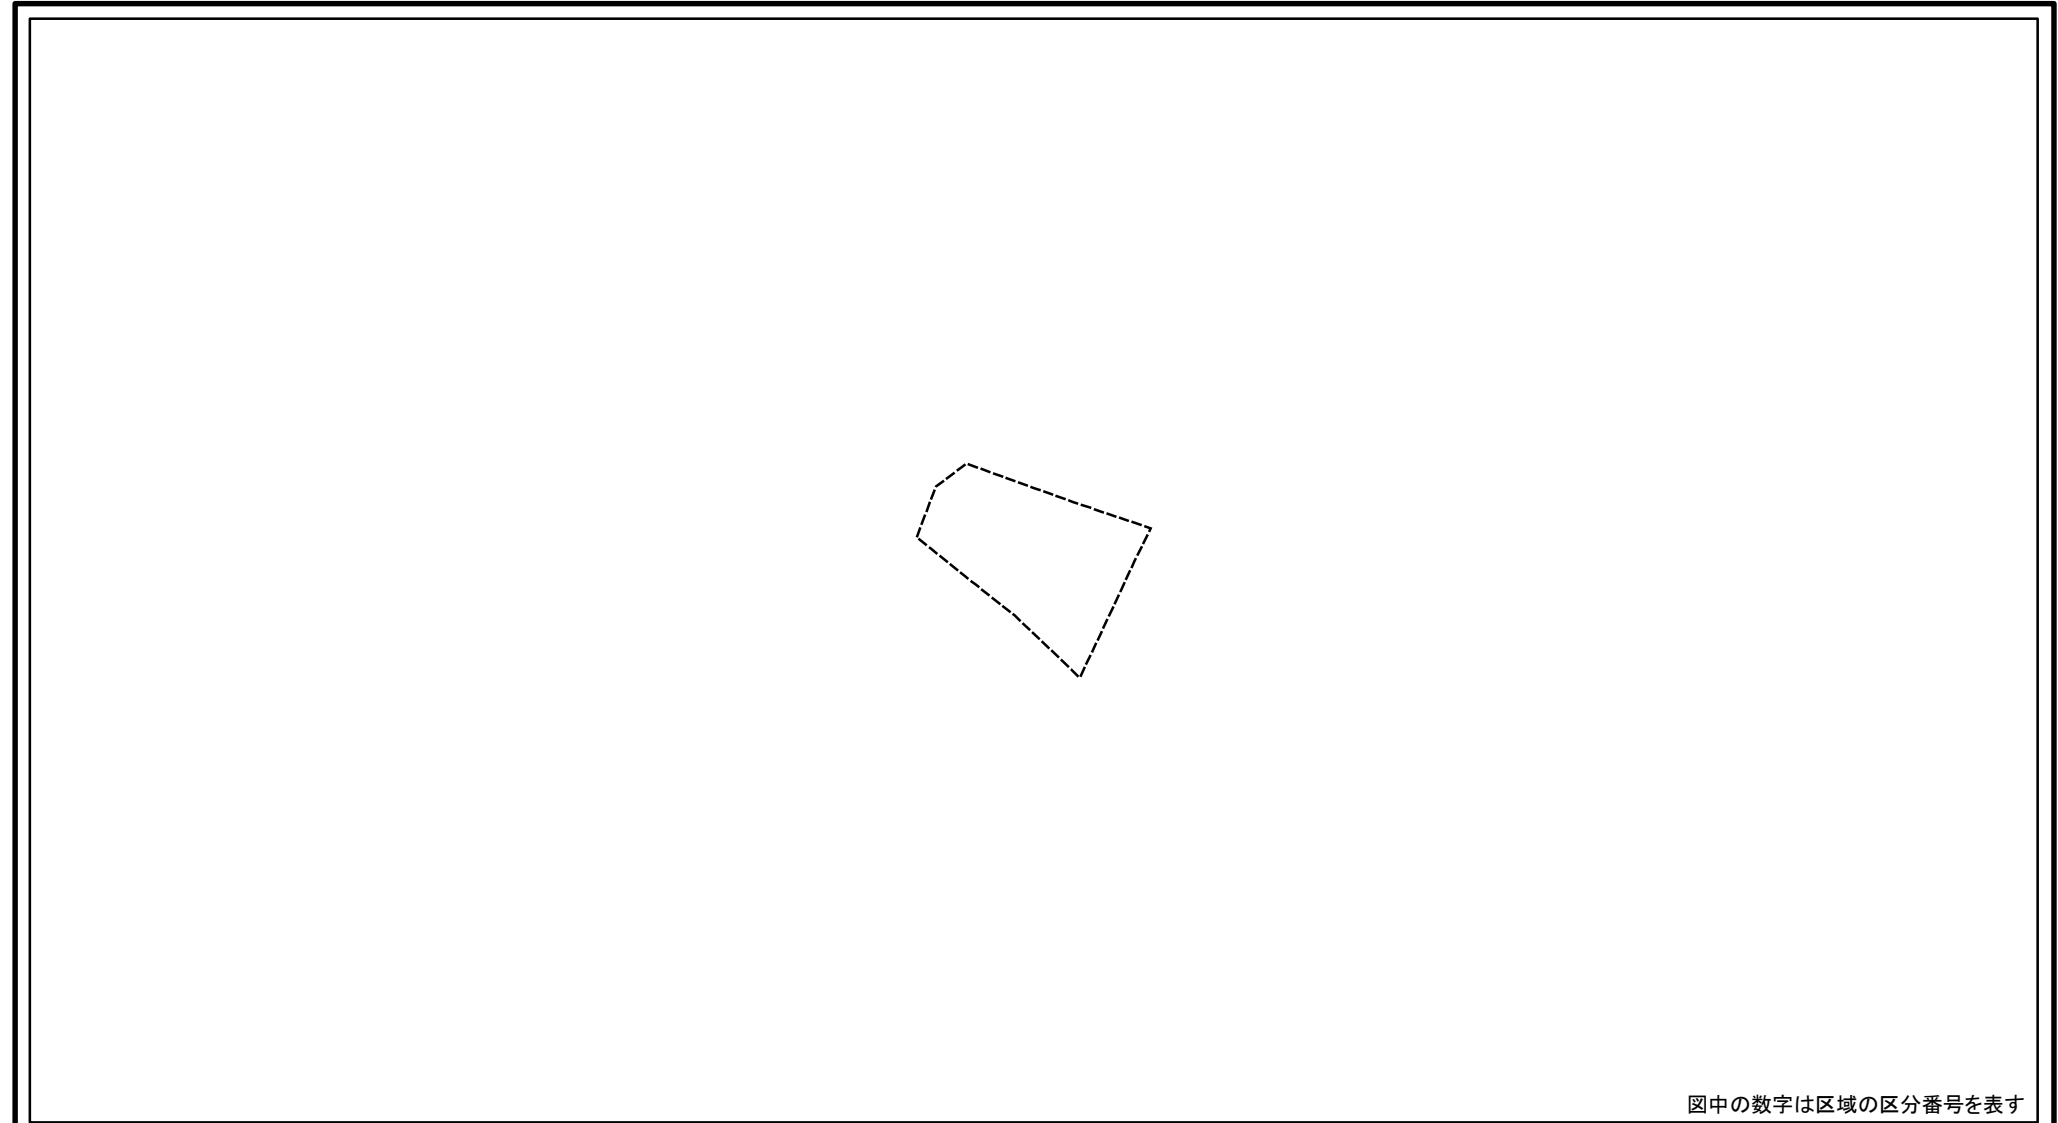
土砂災害警戒区域等の指定の告示に係る図書(様式2-1)

図中の数字は区域の区分番号を表す

様式2-1(急) 土砂災害特別警戒区域の区域区分図 (急傾斜地の崩壊に伴う土石などの移動により 建築物の地上部に作用すると想定される力) <力区分:移動>	土砂災害防止法施行令第二条の基準に該当する区域			N 縮尺 1:1,000	自然現象の種類	急傾斜地の崩壊	箇所番号	I-0819
	土砂災害防止法施行令第三条の基準に該当する区域	土石等の(移動)高さが1m以下の場合、土石等の移動による力が100kN/mを超える区域			告示番号	千葉県告示第427号	箇所名	妙楽寺2
		それ以外の区域			告示年月日	平成26年 6月13日	所在地	千葉県長生郡睦沢町妙楽寺

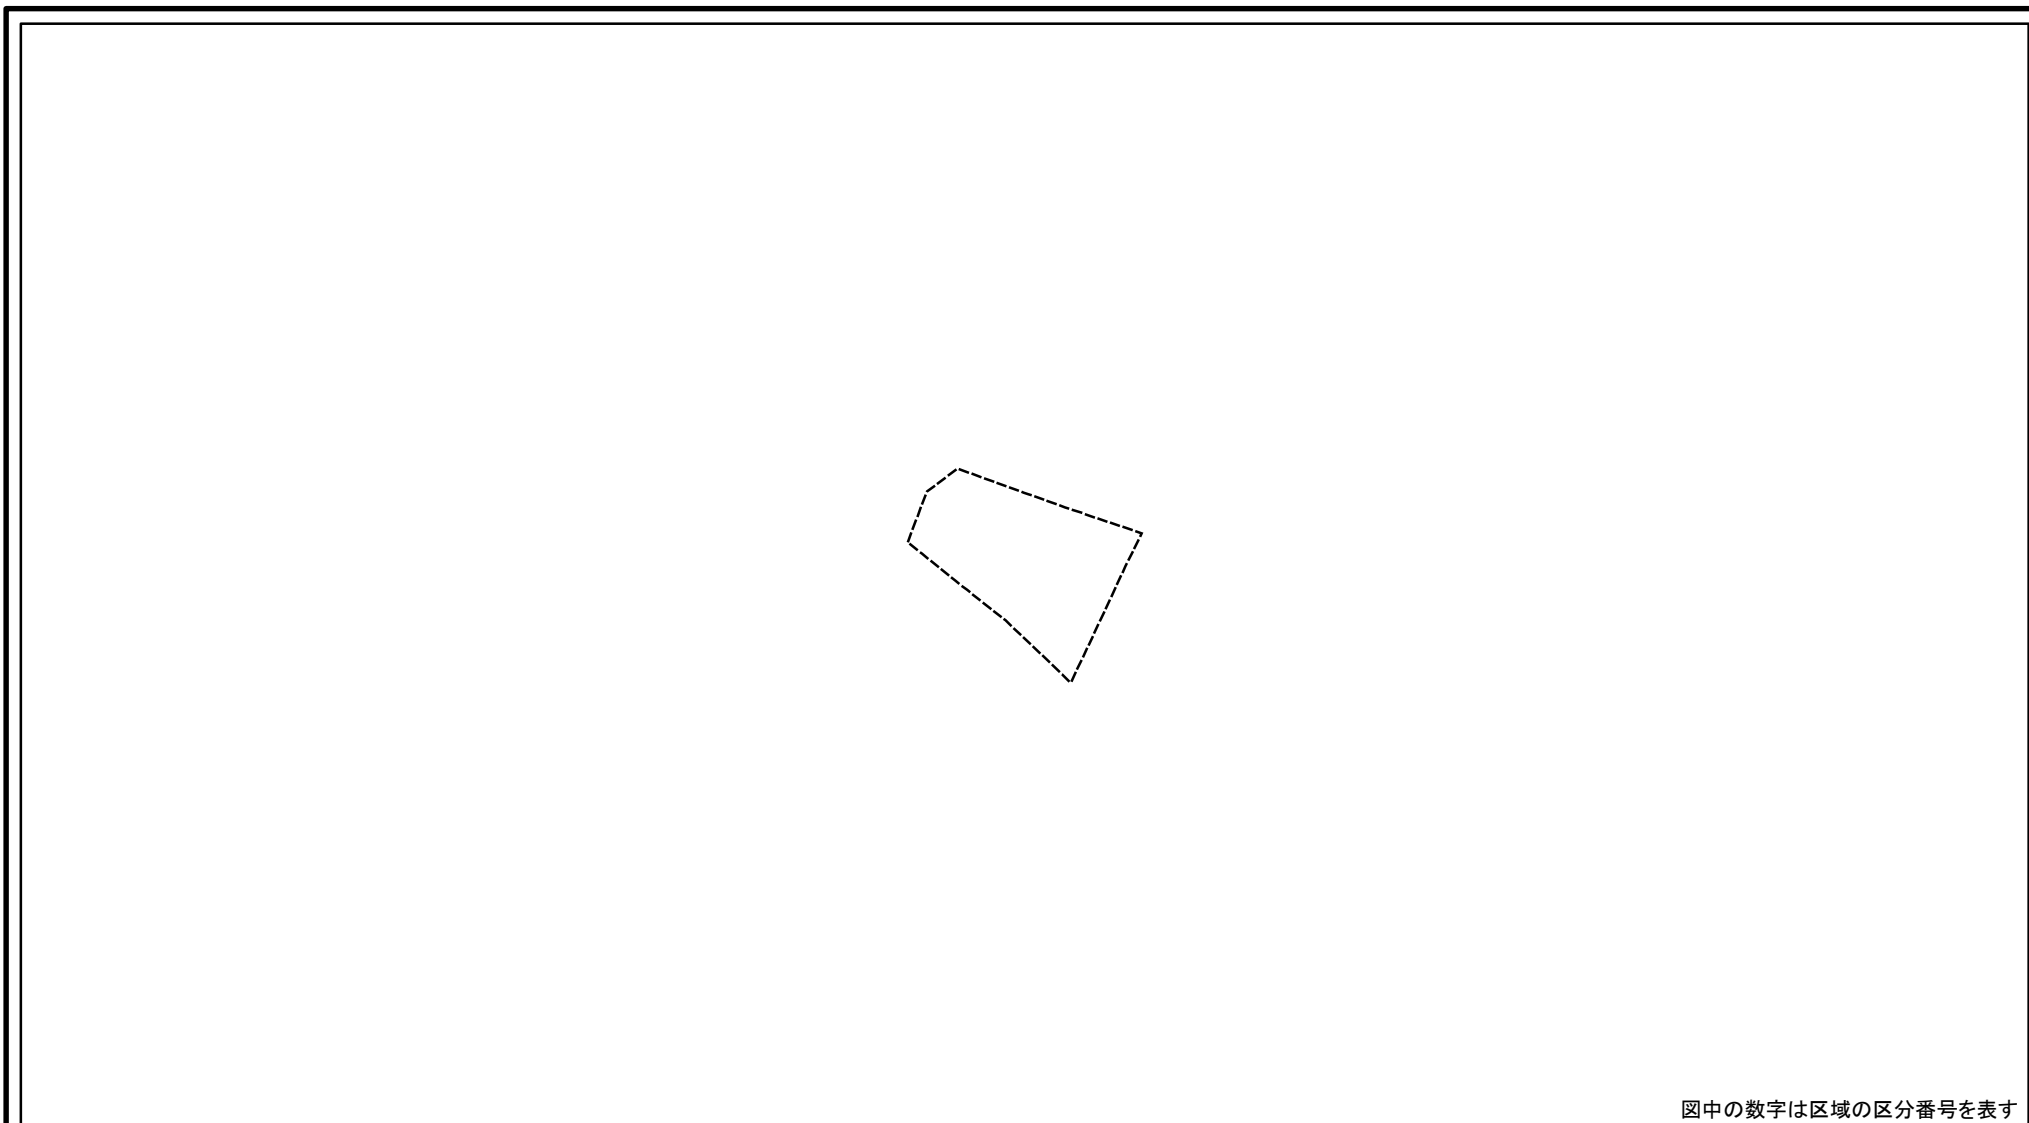
土砂災害警戒区域等の指定の告示に係る図書(様式2-2)

図中の数字は区域の区分番号を表す

様式2-2(急) 土砂災害特別警戒区域の区域区分図 (急傾斜地の崩壊に伴う土石などの堆積により 建築物の地上部に作用すると想定される力) <力区分:堆積>	土砂災害防止法施行令第二条の基準に該当する区域			N 縮尺 1:1,000	自然現象の種類	急傾斜地の崩壊	箇所番号	I-0819
	土砂災害防止法 施行令第三条の 基準に該当する 区域	土石等の堆積の高さが3mを超える区域			告示番号	千葉県告示第427号	箇所名	妙楽寺2
		それ以外の区域		告示年月日	平成26年 6月13日	所在地	千葉県長生郡睦沢町妙楽寺
