土砂災害警戒区域等の指定の告示に係る図書(様式1)

土砂災害警戒区域・土砂災害特別警戒区域
位置図

Ⅱ-131716

葛藤11

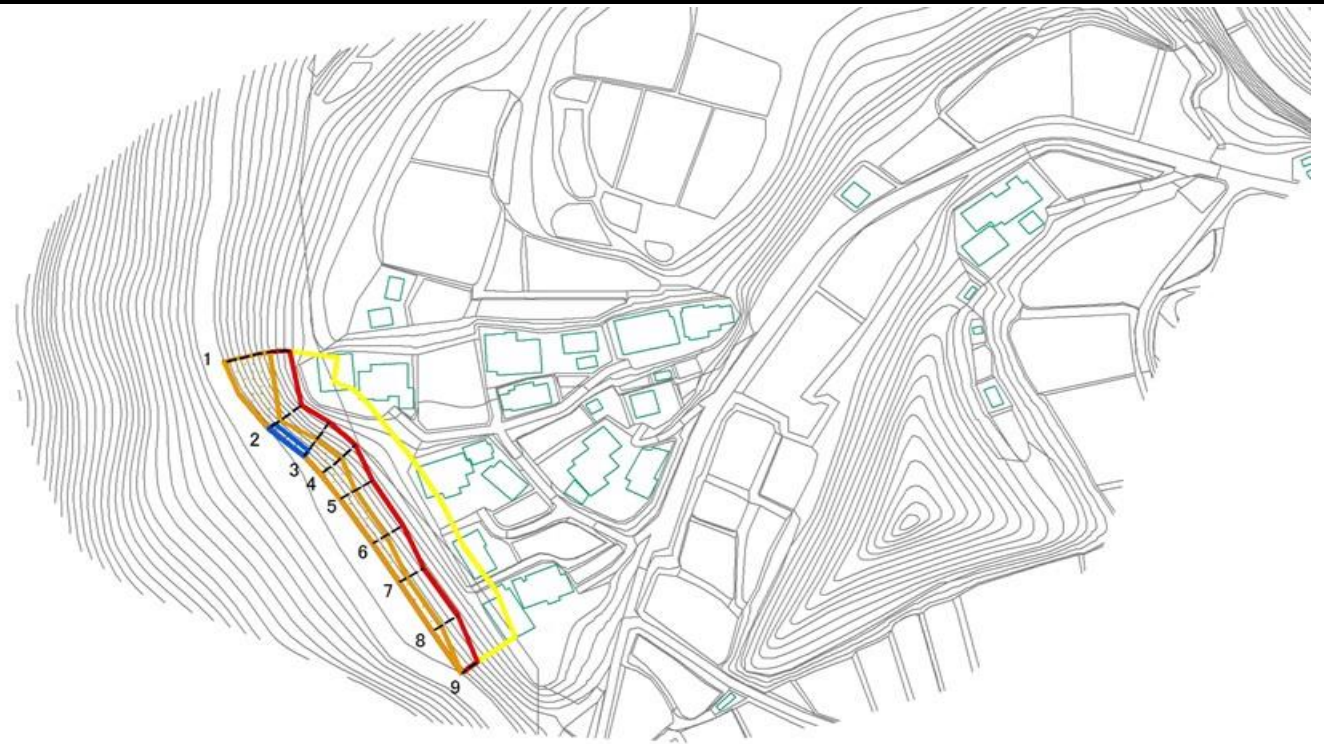
土砂災害警戒区域等の指定の告示に係る図書(様式2)

図中の数字は区域の区分番号を表す

| 様式2(急) 土砂災害警戒区域・土砂災害特別警戒 区域区域図 | 土砂災害防止法施行令第二条の基準に該当する区域 | | | N 縮尺 1:2500 | 自然現象の種類 | 急傾斜地の崩壊 | 箇所番号 | Ⅱ-131716 |
| | 土砂災害防止法施行令第三条の基準に該当する区域 | 土石等の(移動)高さが1m以下の場合、土石等の移動による力が100kN/m ² を超える区域 | | | 告示番号 | 警戒区域:千葉県告示第165号 特別警戒区域:千葉県告示第169号 | 箇所名 | 葛藤11 |
| | | 土石等の堆積の高さが3mを超える区域 | | 告示年月日 | 令和3年3月19日 | 所在地 | 夷隅郡大多喜町葛藤 | |

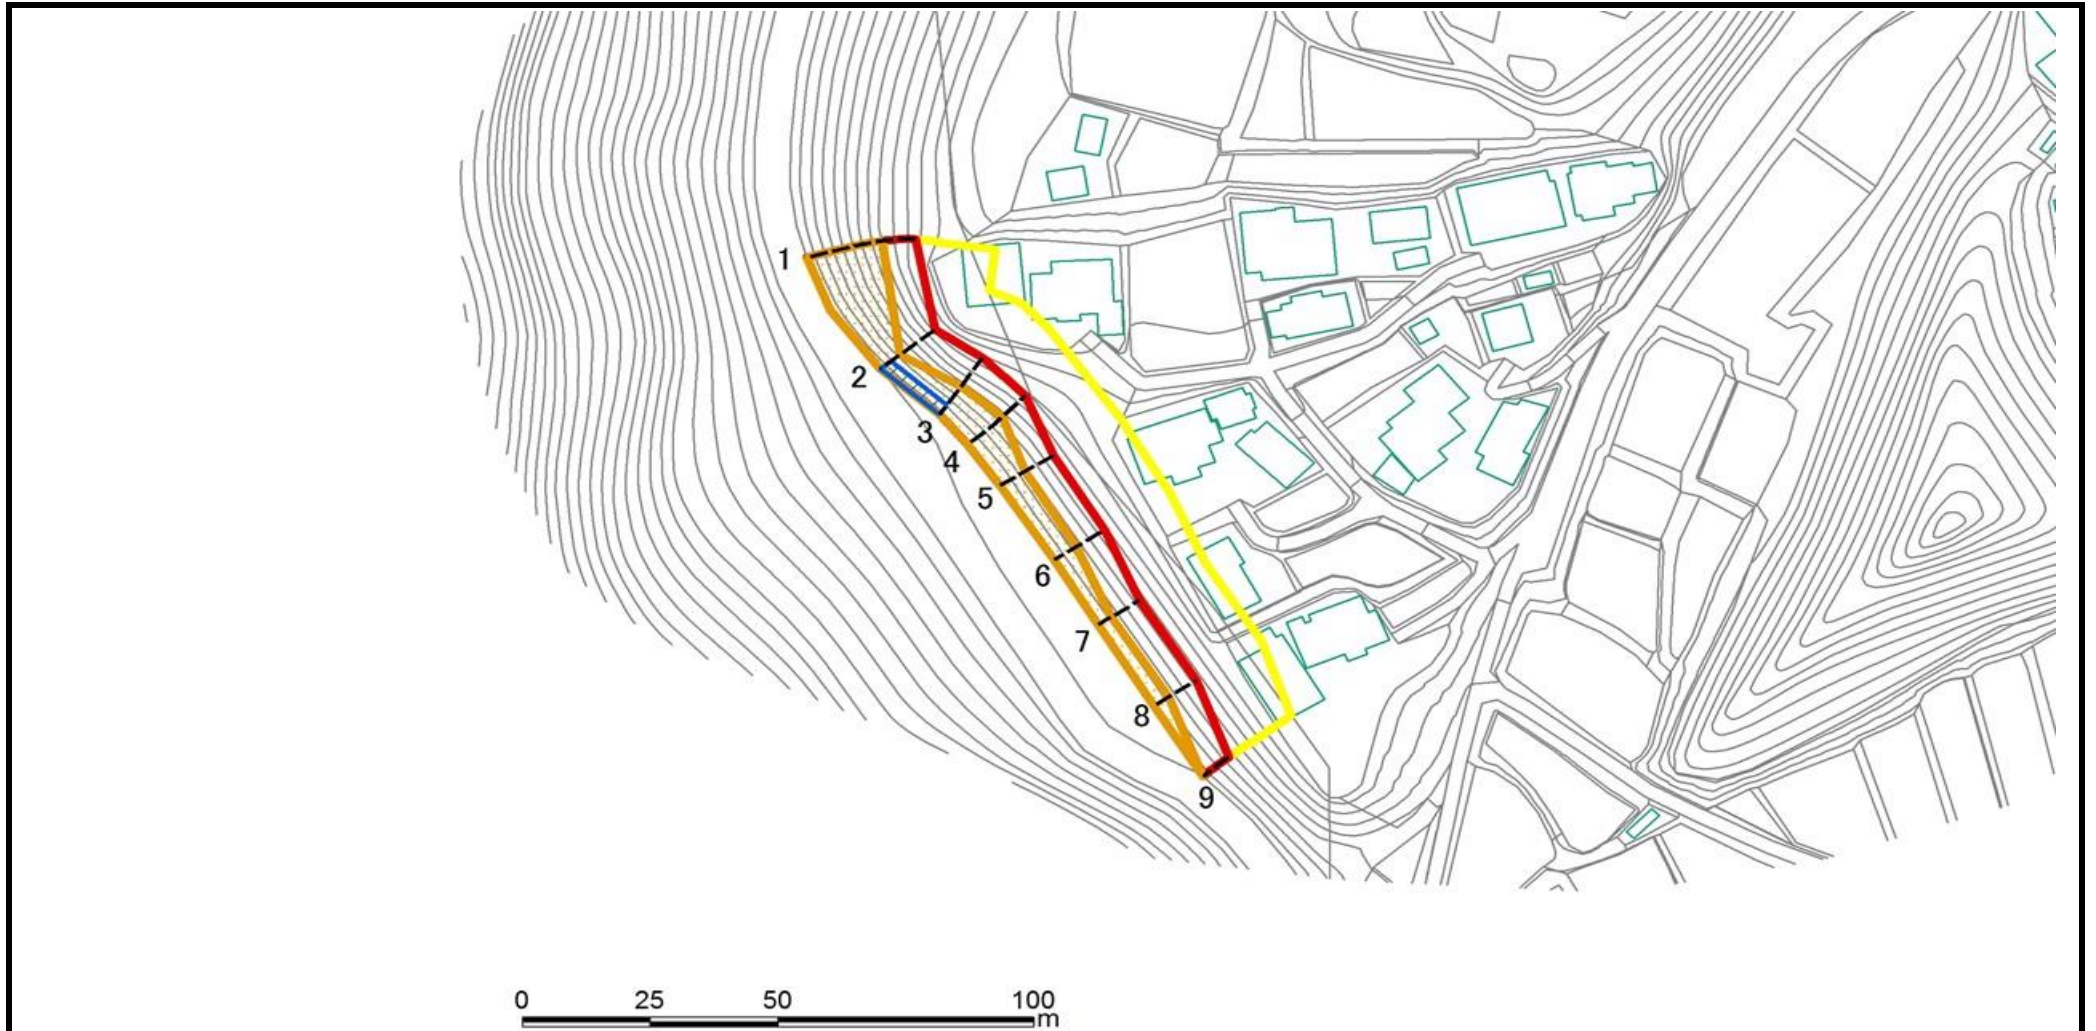
土砂災害警戒区域等の指定の告示に係る図書(様式2)参考図

図中の数字は区域の区分番号を表す

| 様式2(急) 土砂災害警戒区域・土砂災害特別警戒区域区域図(参考図) | 土砂災害防止法施行令第二条の基準に該当する区域 | | | N 縮尺 1:1500 | 自然現象の種類 | 急傾斜地の崩壊 | 箇所番号 | Ⅱ-131716 |
| | 土砂災害防止法施行令第三条の基準に該当する区域 | 土石等の(移動)高さが1m以下の場合、土石等の移動による力が100kN/m ² を超える区域 | | | 告示番号 | 警戒区域:千葉県告示第165号 特別警戒区域:千葉県告示第169号 | 箇所名 | 葛藤11 |
| | | 土石等の堆積の高さが3mを超える区域 | | | 告示年月日 | 令和3年3月19日 | 所在地 | 夷隅郡大多喜町葛藤 |

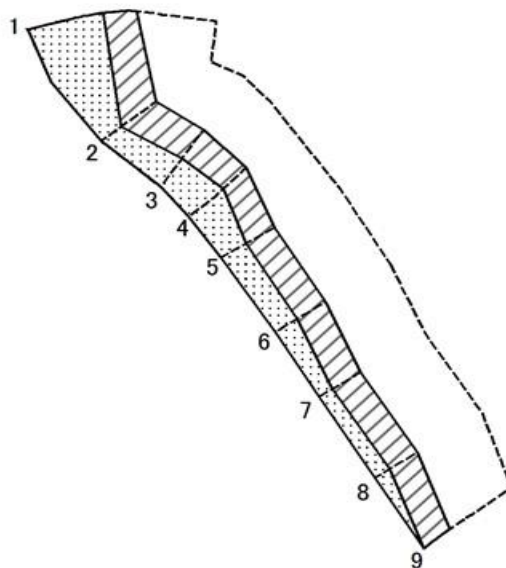
土砂災害警戒区域等の指定の告示に係る図書(様式2-1)

図中の数字は区域の区分番号を表す

| 様式2-1(急) 土砂災害特別警戒区域の区域区分図 (急傾斜地の崩壊に伴う土石などの移動により建築物の地上部に作用すると想定される力) | 土砂災害防止法施行令第二条の基準に該当する区域 | | 縮尺 1:1500 | 自然現象の種類 | 急傾斜地の崩壊 | 箇所番号 | Ⅱ-131716 |
| | 土砂災害防止法施行令第三条の基準に該当する区域 | 土石等の(移動)高さが1m以下の場合、土石等の移動による力が100kN/m ² を超える区域 | | 告示番号 | 警戒区域:千葉県告示第165号 特別警戒区域:千葉県告示第169号 | 箇所名 | 葛藤11 |

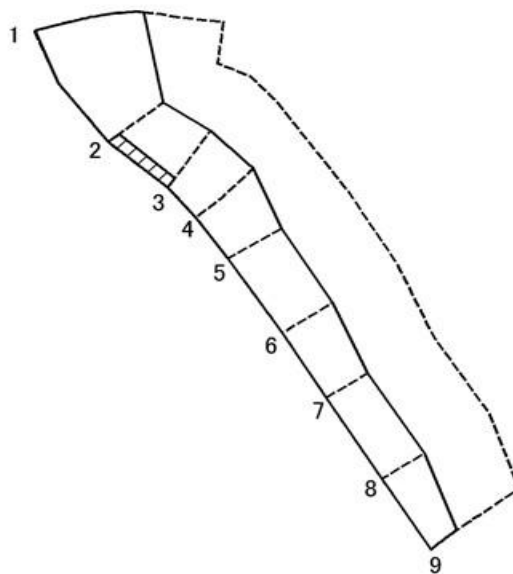
土砂災害警戒区域等の指定の告示に係る図書(様式2-2)

図中の数字は区域の区分番号を表す

様式2-2(急)
土砂災害特別警戒区域の区域区分図
(急傾斜地の崩壊に伴う土石などの堆積により建築物の地上部に作用すると想定される力)

土石等の堆積の高さが3mを超える区域
