土砂災害警戒区域等の指定の告示に係る図書(様式1)

様式1(急) 土砂災害警戒区域・土砂災害特別警戒区域 位置図	自然現象の種類	急傾斜地の崩壊
	箇所番号	II-3456
	箇所名	鴛谷24
	所在地	長生郡長柄町鴛谷

様式2(急) 土砂災害警戒区域・土砂災害特別警戒区域 区域図	土砂災害防止法施行令第二条の基準に該当する区域		N	自然現象の種類	急傾斜地の崩壊	箇所番号	II-3456	
	土砂災害防止法施行令第三条の基準に該当する区域			縮尺	告示番号	千葉県告示第639号 千葉県告示第640号	箇所名	鶯谷24
	土砂等の(移動)高さが1m以下の場合、土砂等の移動による力が100kN/mを超える区域		1:2,500	告示年月日	平成28年12月27日	所在地	長生郡長柄町鶯谷	
	土砂等の堆積の高さが3mを超える区域							
それ以外の区域

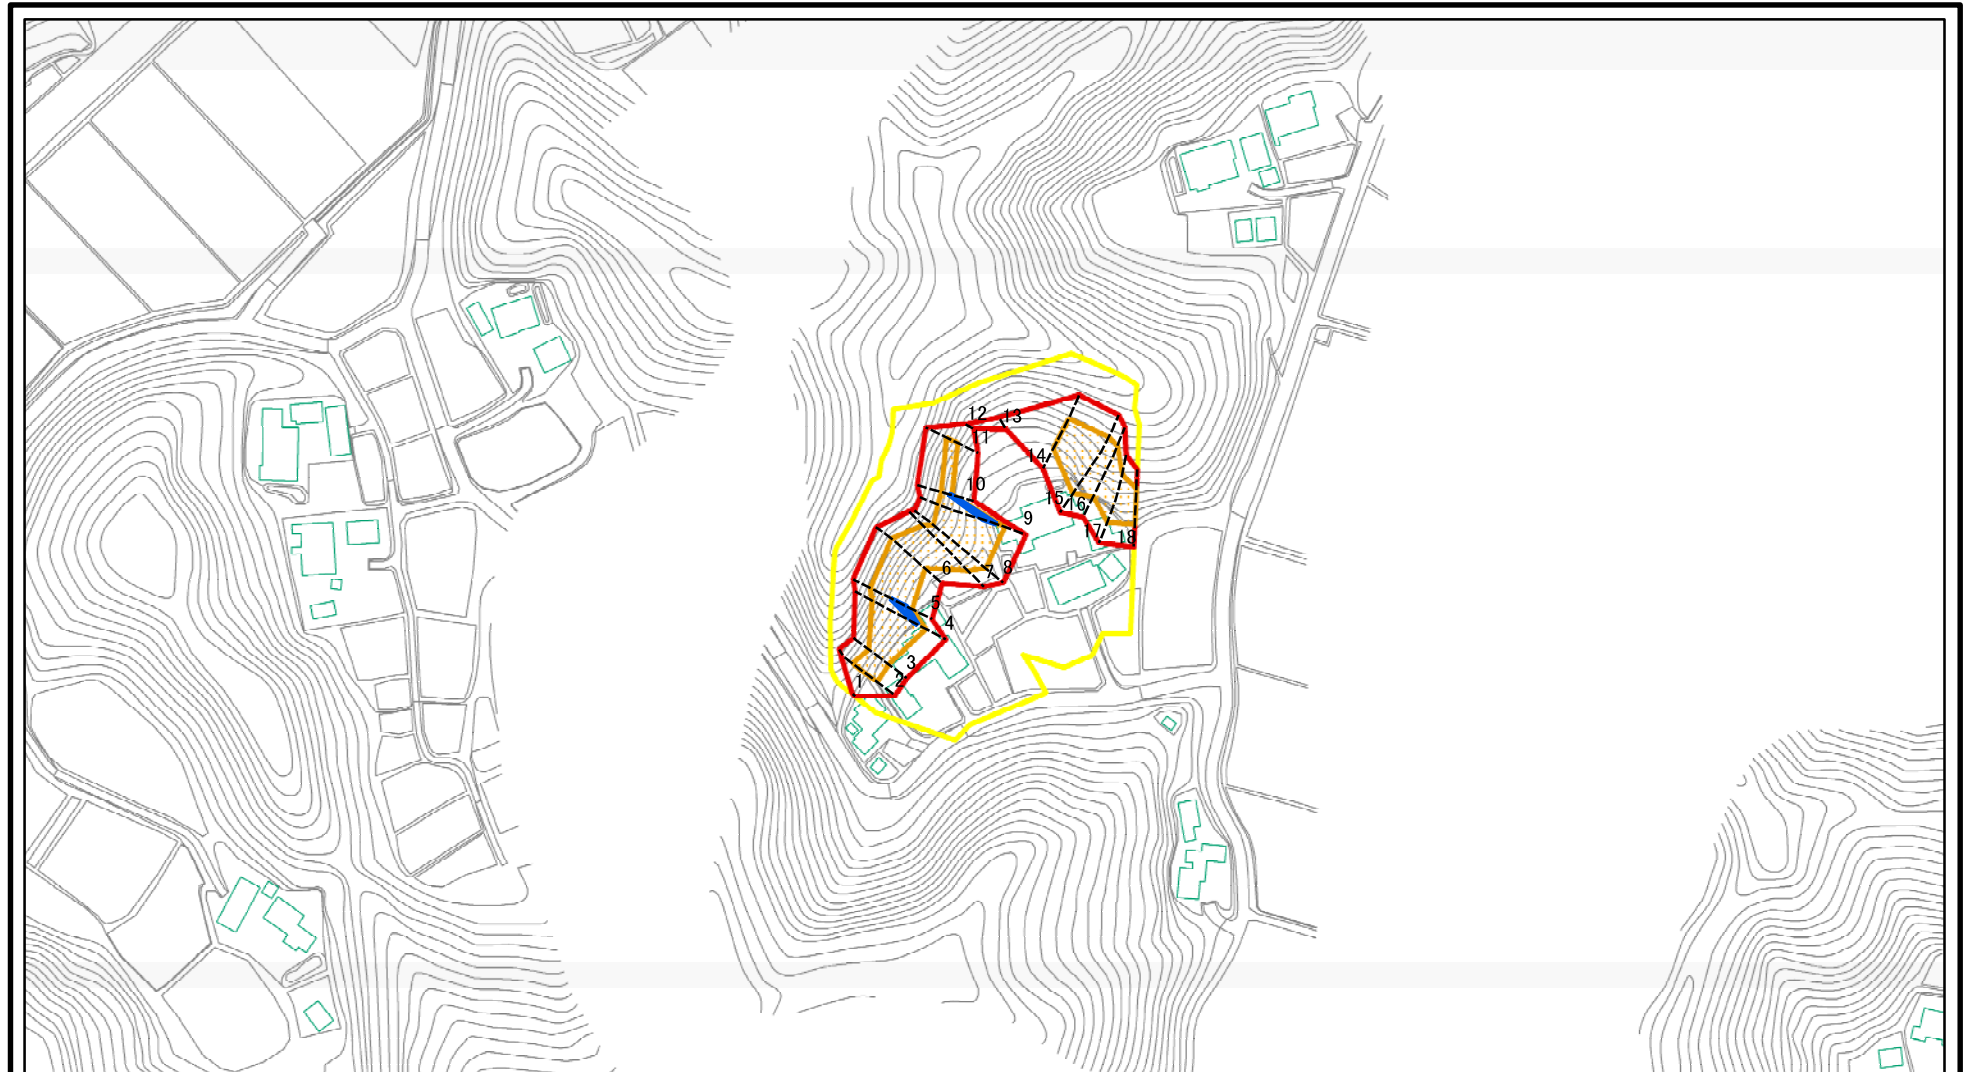
図中の数字は横断測線番号を示す

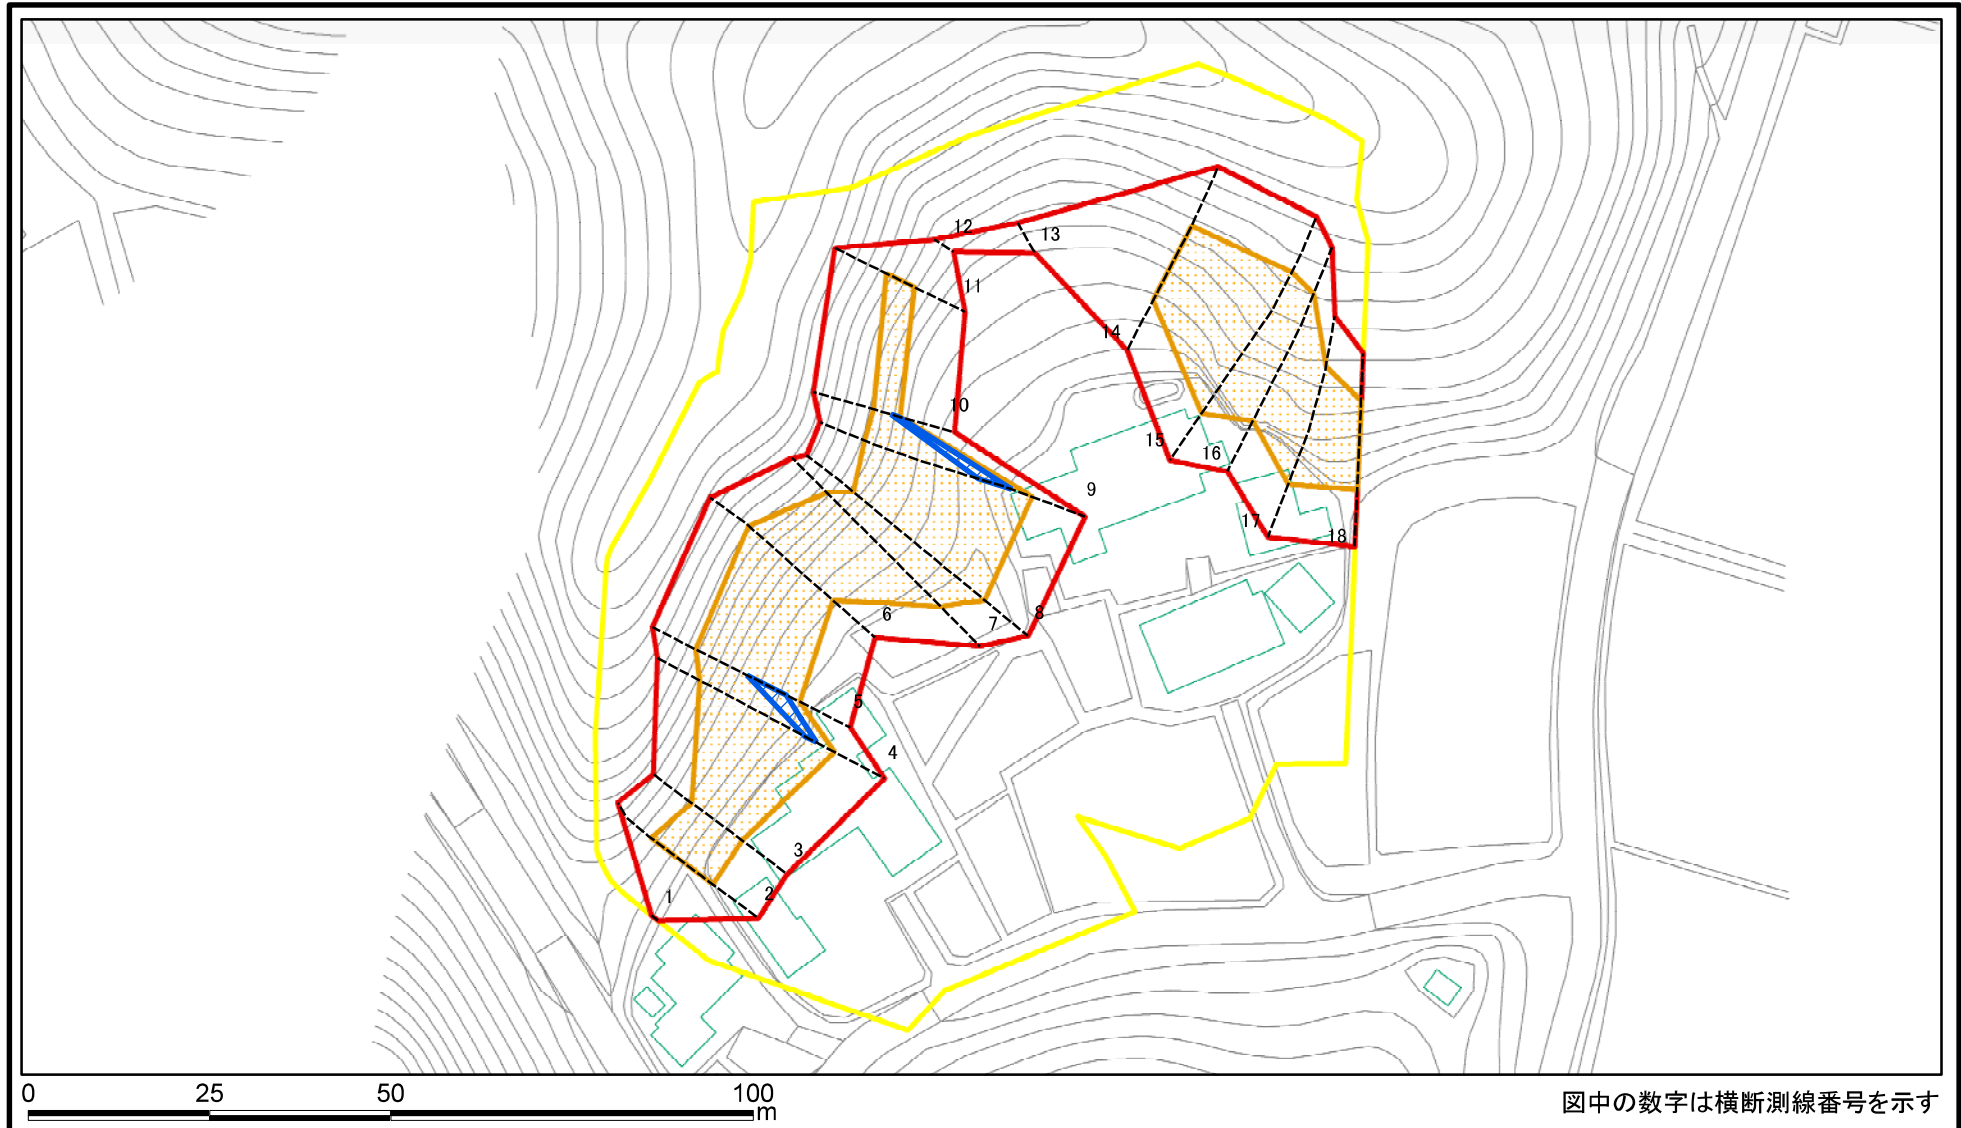
様式2(急) 土砂災害警戒区域・土砂災害特別警戒区域 区域図(参考図)	土砂災害防止法施行令第二条の基準に該当する区域		N 縮尺 1:1,000	自然現象の種類	急傾斜地の崩壊	箇所番号	II-3456
	土砂災害防止法施行令第三条の基準に該当する区域			告示番号	千葉県告示第639号 千葉県告示第640号	箇所名	鴛谷24
	土砂等の(移動)高さが1m以下の場合、土砂等の移動による力が100kN/mを超える区域		告示年月日	平成28年12月27日	所在地	長生郡長柄町鴛谷	
	土砂等の堆積の高さが3mを超える区域						
	それ以外の区域

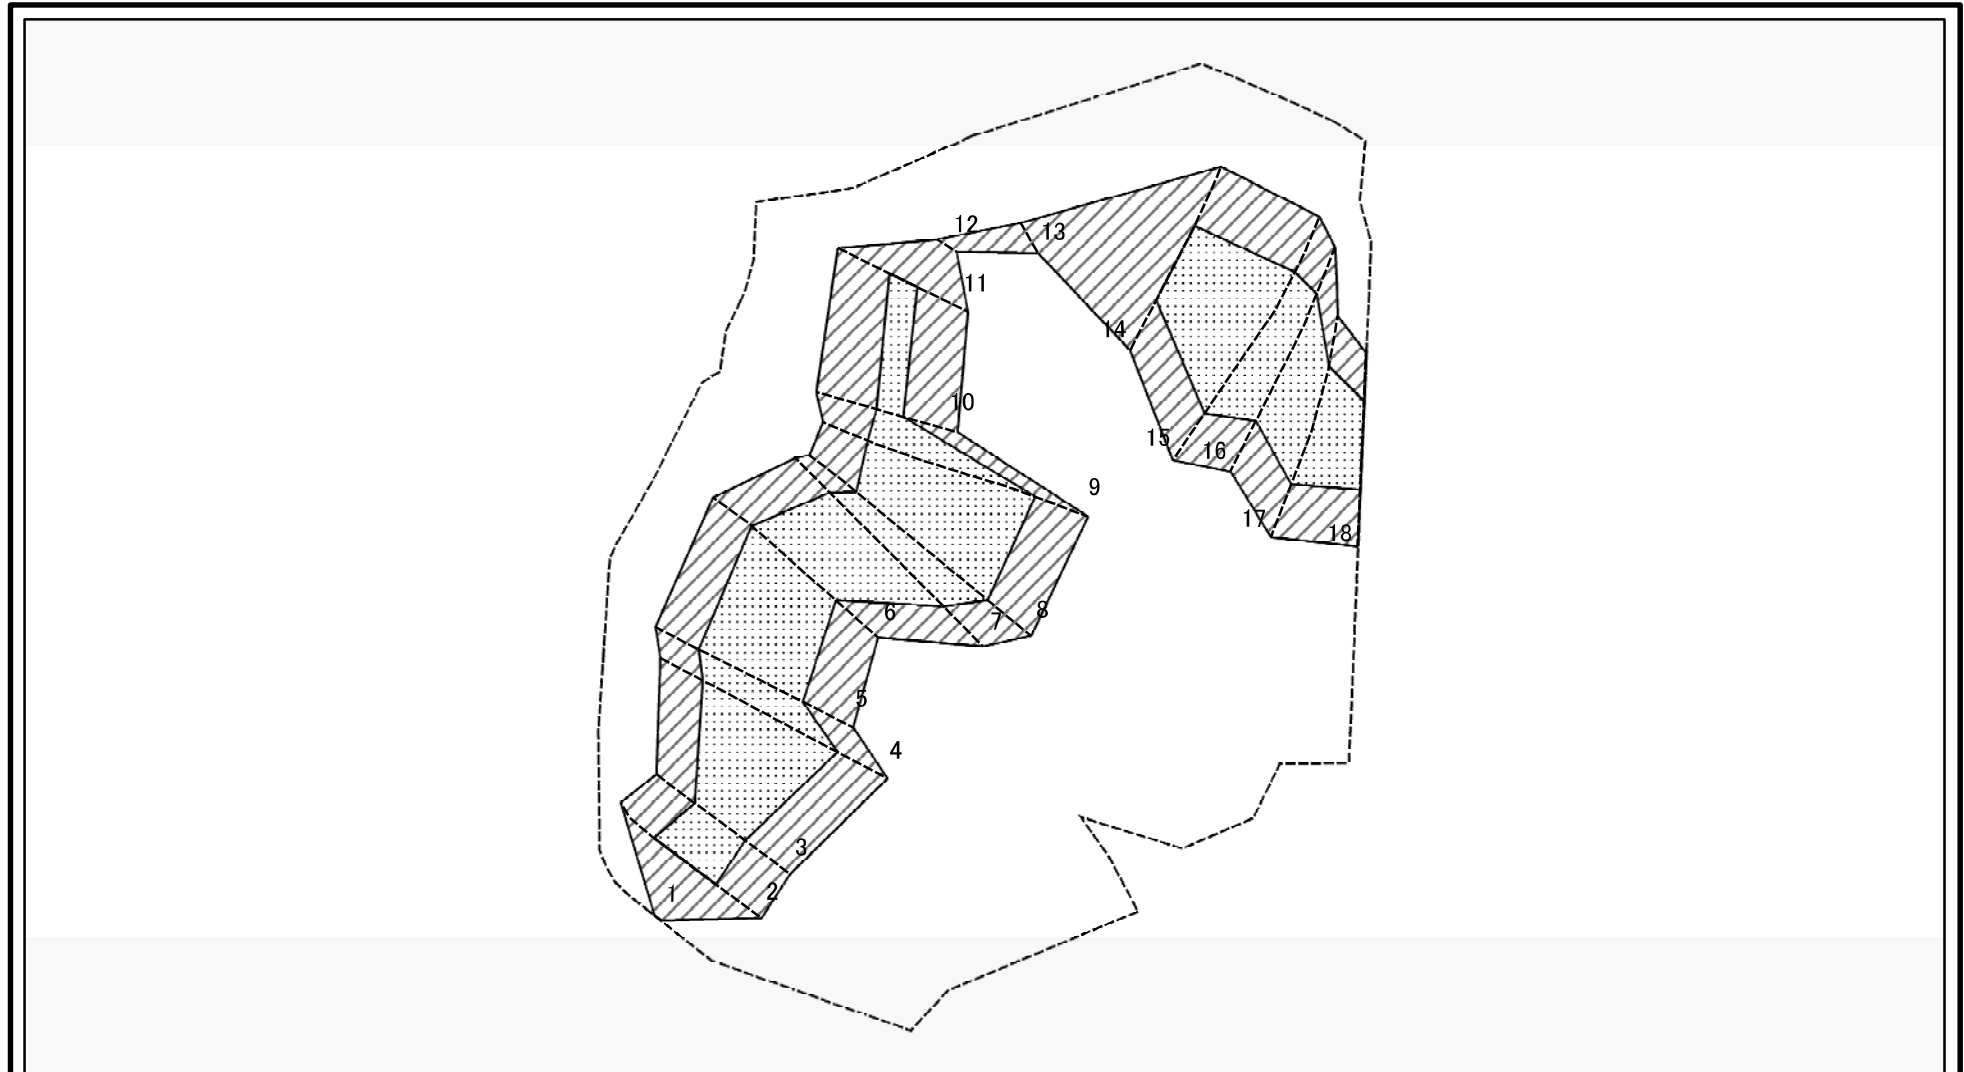
図中の数字は横断測線番号を示す

様式2-1(急) 土砂災害特別警戒区域の区域区分図 (急傾斜地の崩壊に伴う土石などの移動により建築物の地上部に作用すると想定される力)〈力区分:移動〉	土砂災害防止法施行令第二条の基準に該当する区域		N 縮尺 1:1,000	自然現象の種類	急傾斜地の崩壊	箇所番号	II-3456
	土砂災害防止法施行令第三条の基準に該当する区域			告示番号	千葉県告示第639号 千葉県告示第640号	箇所名	鶯谷24
	それ以外の区域			告示年月日	平成28年12月27日	所在地	長生郡長柄町鶯谷

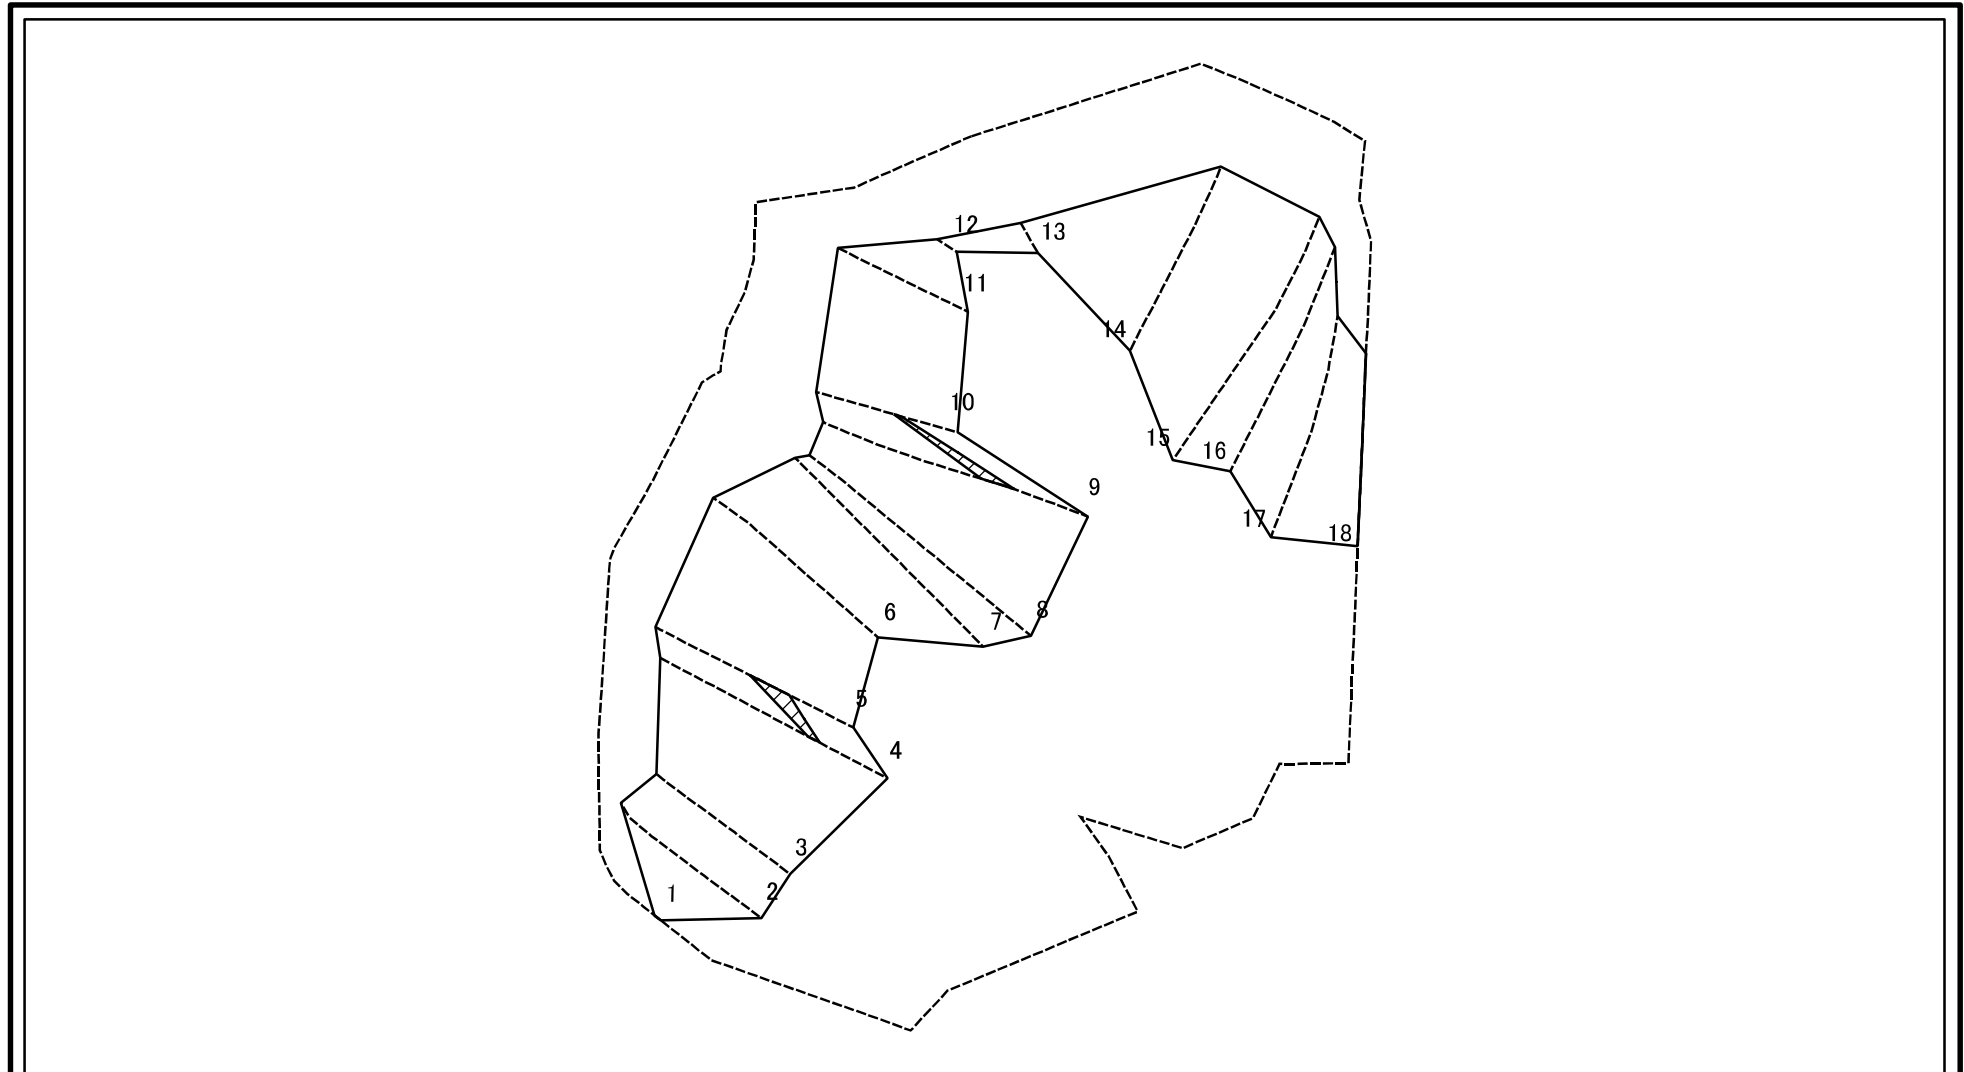
図中の数字は横断測線番号を示す

様式2-2(急) 土砂災害特別警戒区域の区域区分図 (急傾斜地の崩壊に伴う土石などの堆積により建築物の地上部に作用すると想定される力)〈力区分:堆積〉	土砂災害防止法施行令第二条の基準に該当する区域			N 縮尺 1:1,000	自然現象の種類	急傾斜地の崩壊	箇所番号	II-3456
	土砂災害防止法施行令第三条の基準に該当する区域	土石等の堆積の高さが3mを超える区域			告示番号	千葉県告示第639号 千葉県告示第640号	箇所名	犇谷24
		それ以外の区域			告示年月日	平成28年12月27日	所在地	長生郡長柄町犇谷
