# 土砂災害警戒区域等の指定の告示に係る図書(様式1)

土砂災害警戒区域・土砂災害特別警戒区域  
位置図

Ⅱ-5820

犬成5

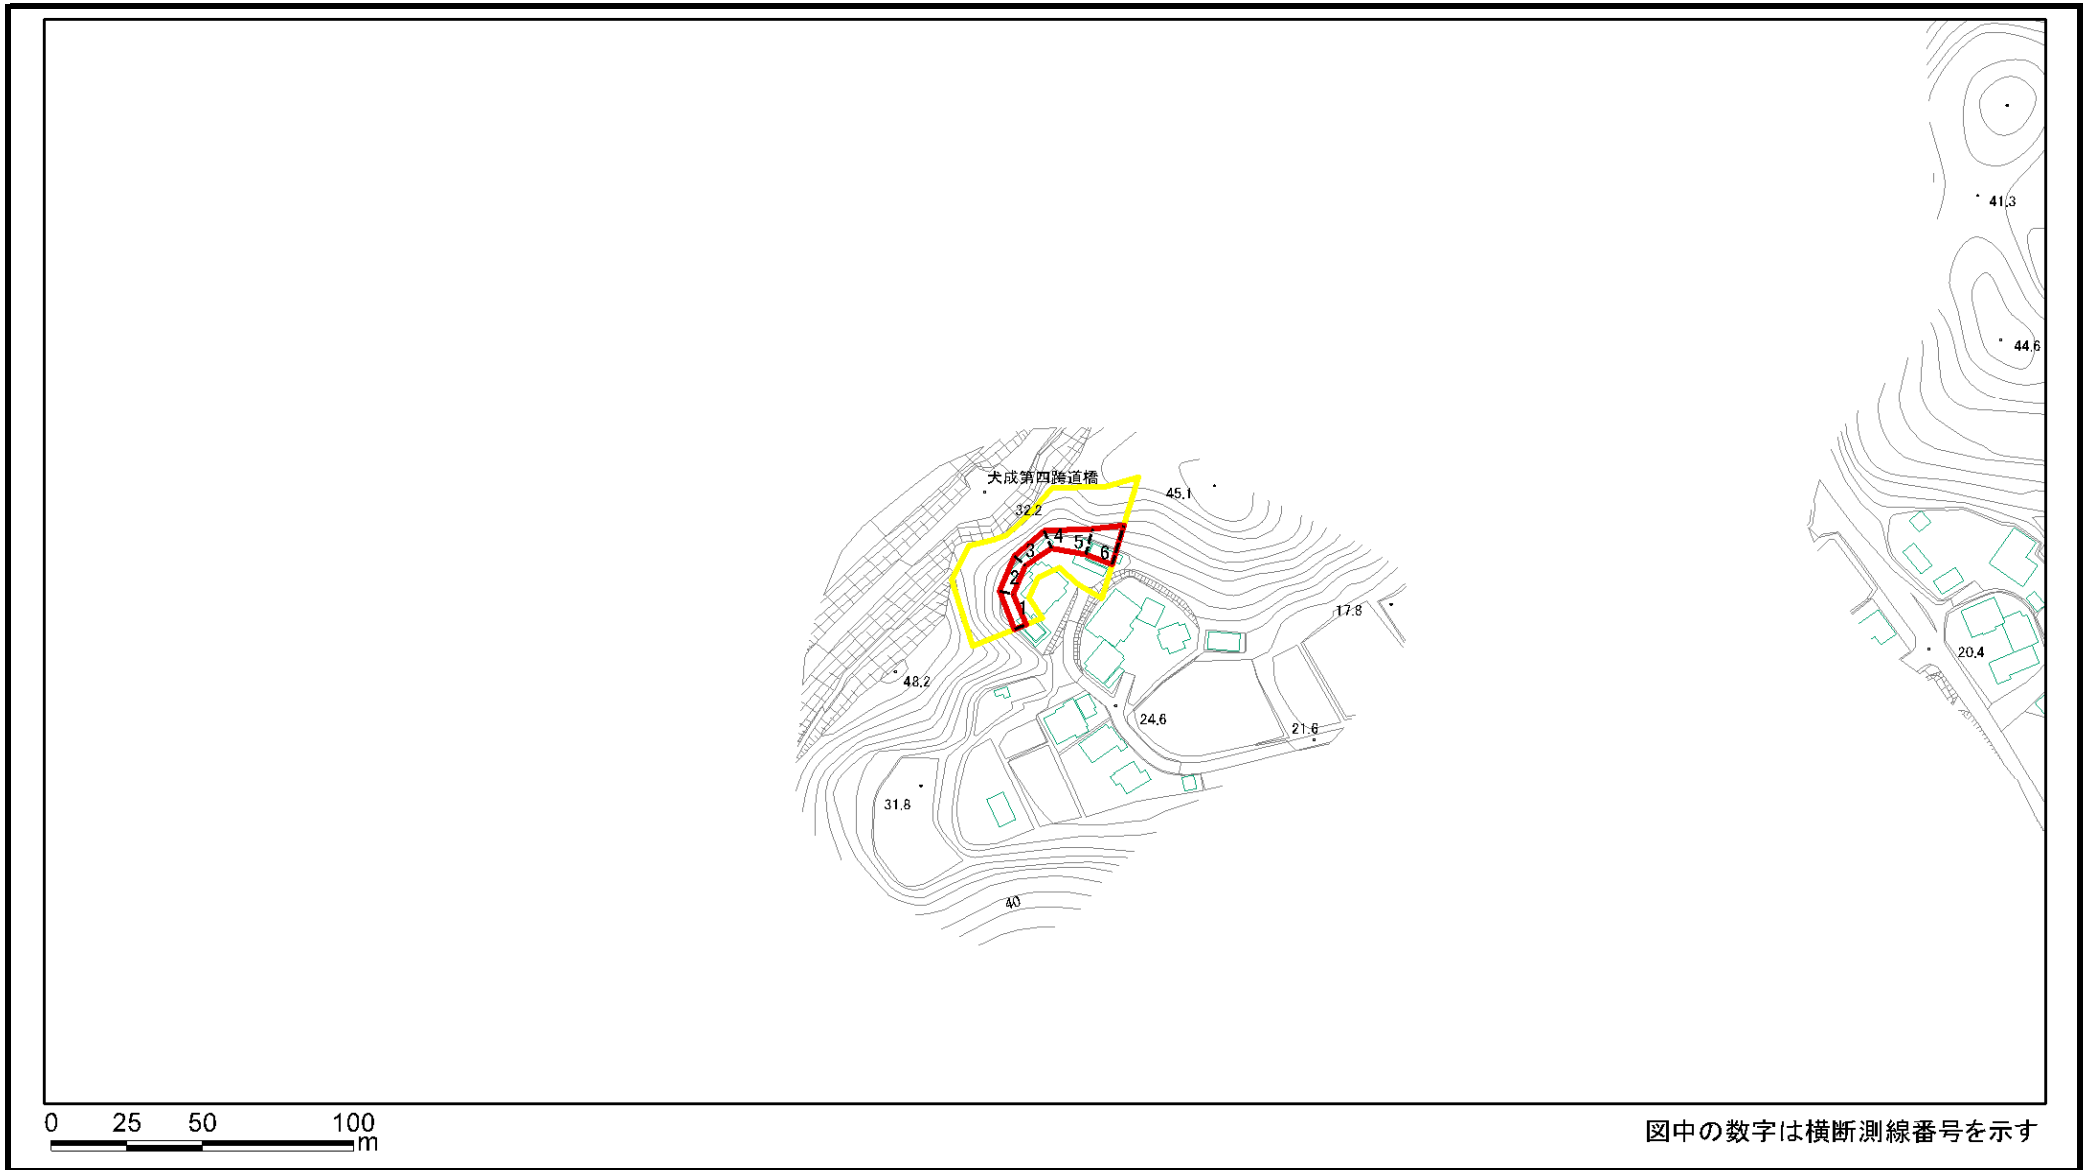
様式2(急) 土砂災害警戒区域・土砂災害特別警戒区域 区域図	土砂災害防止法施行令第二条の基準に該当する区域		縮尺 1:2,500	自然現象の種類	急傾斜地の崩壊	箇所番号	II-5820
	土砂災害防止法施行令第三条の基準に該当する区域			告示番号	千葉県告示第163号 千葉県告示第167号	箇所名	犬成5
	土砂等の(移動)高さが1m以下の場合、 土砂等の移動による力が100kN/m <sup>2</sup> を超える区域			告示年月日	令和3年3月19日	所在地	木更津市犬成
	土砂等の堆積の高さが3mを超える区域						
	それ以外の区域

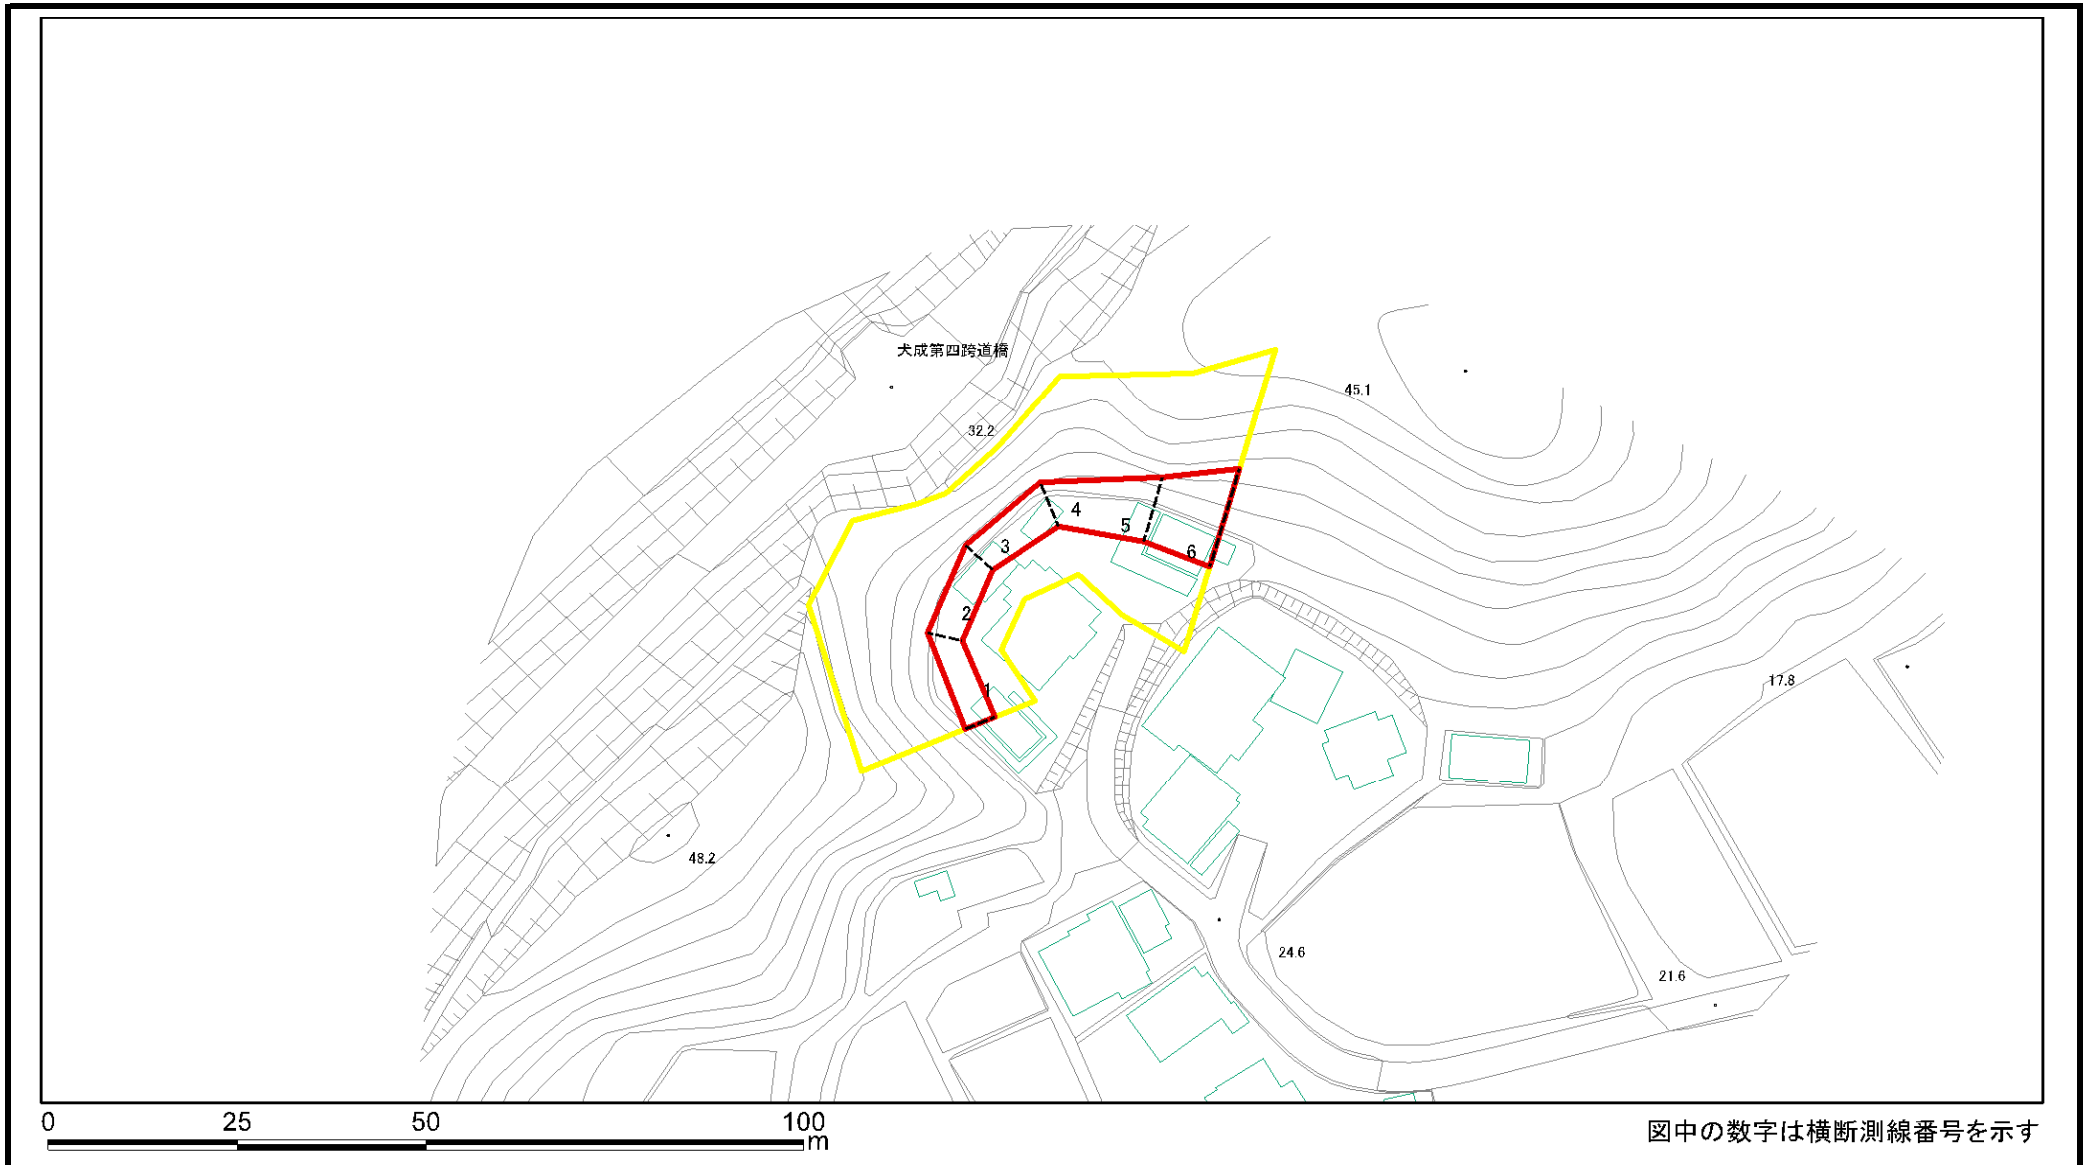
図中の数字は横断測線番号を示す

様式2(急) 土砂災害警戒区域・土砂災害特別警戒区域 区域図(参考図)	土砂災害防止法施行令第二条の基準に該当する区域		縮尺 1:1000	自然現象の種類	急傾斜地の崩壊	箇所番号	II-5820
	土砂災害防止法施行令第三条の基準に該当する区域			告示番号	千葉県告示第163号 千葉県告示第167号	箇所名	犬成5
	土砂等の(移動)高さが1m以下の場合、 土砂等の移動による力が100kN/m <sup>2</sup> を超える区域			告示年月日	令和3年3月19日	所在地	木更津市犬成
	土砂等の堆積の高さが3mを超える区域						
	それ以外の区域

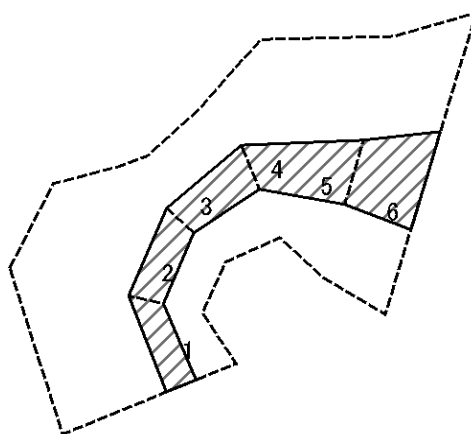
図中の数字は横断測線番号を示す

様式2-1(急) 土砂災害特別警戒区域の区域区分図 (急傾斜地の崩壊に伴う土石などの移動により建築物の地上部に作用すると想定される力)	土砂災害防止法施行令第二条の基準に該当する区域			自然現象の種類 急傾斜地の崩壊	告示番号 千葉県告示第163号 千葉県告示第167号	箇所番号	II-5820		
	土砂災害防止法施行令第三条の基準に該当する区域	土石等の(移動)高さが1m以下の場合、土石等の移動による力が100kN/m <sup>2</sup> を超える区域				告示年月日	令和3年3月19日	箇所名	犬成5
		それ以外の区域				縮尺	1:1000	所在地	木更津市犬成

横断測線の区間	土石等の移動により建築物の地上部に作用すると想定される力				土石等の堆積により建築物の地上部に作用すると想定される力			
	土石等の(移動)高さが1m以下の場合、土石等の移動による力が100kN/m <sup>2</sup> を超える区域		それ以外の区域		土石等の堆積の高さが3mを超える区域		それ以外の区域	
	力の大きさのうち最大のもの(kN/m <sup>2</sup> )	土石等の高さ(m)	力の大きさのうち最大のもの(kN/m <sup>2</sup> )	土石等の高さ(m)	力の大きさのうち最大のもの(kN/m <sup>2</sup> )	土石等の高さ(m)	力の大きさのうち最大のもの(kN/m <sup>2</sup> )	土石等の高さ(m)
1 ~ 2	-	-	58.90	1.00	-	-	10.50	1.96
2 ~ 3	-	-	58.90	1.00	-	-	10.01	1.87
3 ~ 4	-	-	65.11	1.00	-	-	10.12	1.89
4 ~ 5	-	-	75.55	1.00	-	-	10.65	1.99
5 ~ 6	-	-	94.47	1.00	-	-	10.65	1.99

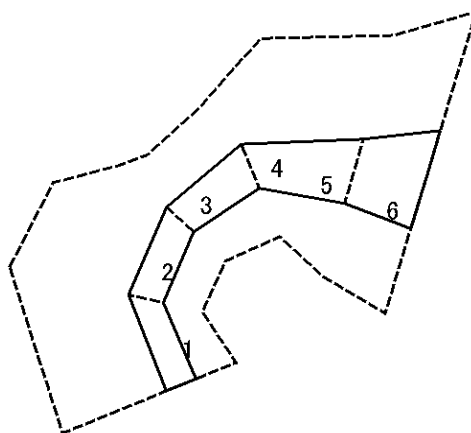
図中の数字は横断測線番号を示す

様式2-2(急) 土砂災害特別警戒区域の区域区分図 (急傾斜地の崩壊に伴う土石などの堆積により 建築物の地上部に作用すると想定される力)	土砂災害防止法施行令第二条の基準に該当する区域			N 縮尺 1:1000	自然現象の種類	急傾斜地の崩壊	箇所番号	II-5820
	土砂災害防止法施行令第三条の基準に該当する区域	土石等の堆積の高さが3mを超える区域			告示番号	千葉県告示第163号 千葉県告示第167号	箇所名	犬成5
		それ以外の区域			告示年月日	令和3年3月19日	所在地	木更津市犬成
