# 土砂災害警戒区域等の指定の告示に係る図書(様式1)

土砂災害警戒区域・土砂災害特別警戒区域  
位置図

坂田8

君津市坂田、君津台1丁目、君津台2丁目、東坂田4丁目

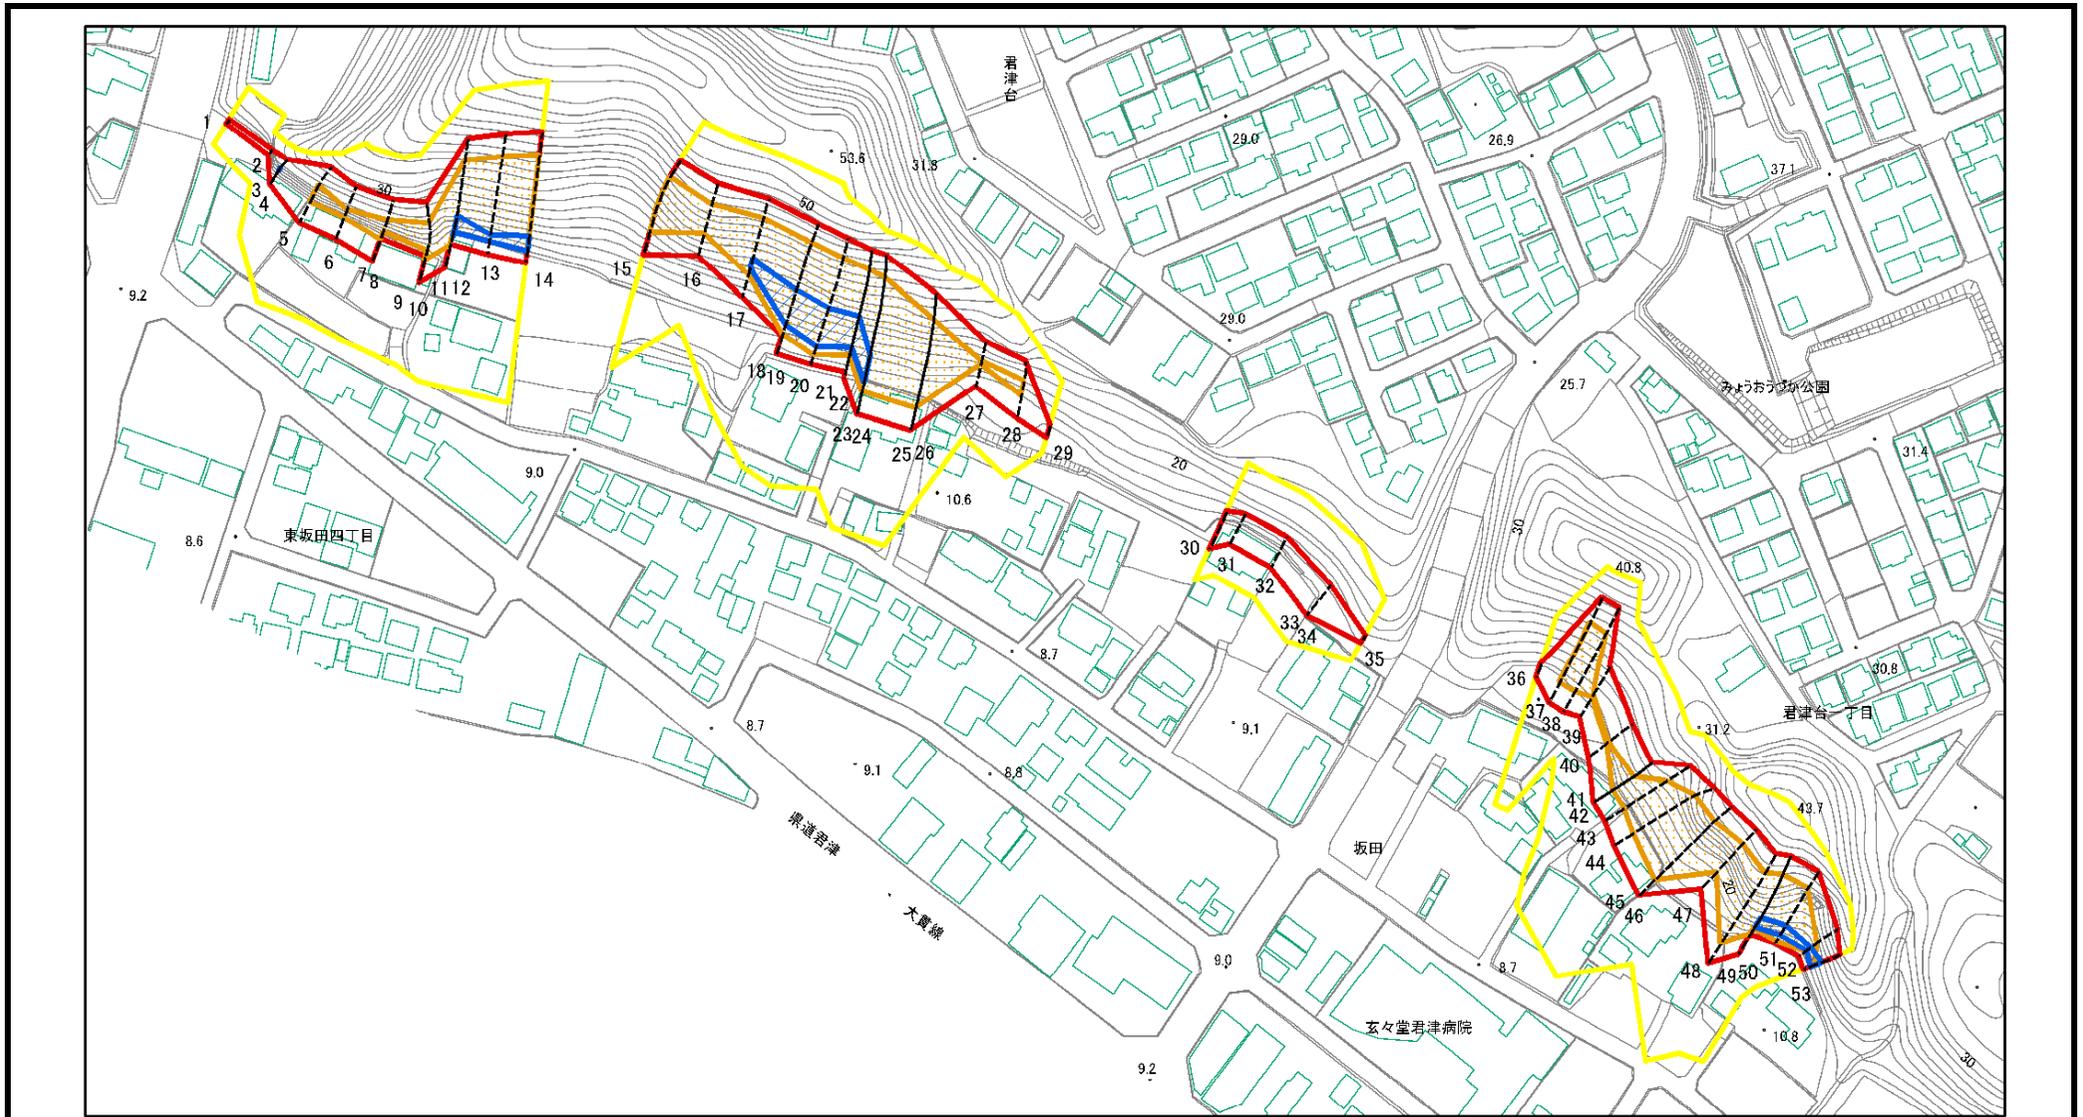
# 土砂災害警戒区域等の指定の告示に係る図書(様式2)

図中の数字は横断測線番号を示す

様式2(急) 土砂災害警戒区域・土砂災害特別警戒区域 区域図	土砂災害防止法施行令第二条の基準に該当する区域		縮尺 1:2,500	自然現象の種類	急傾斜地の崩壊	箇所番号	-1181
	土砂災害防止法施行令第三条の基準に該当する区域			告示番号	千葉県告示第145号 千葉県告示第148号	箇所名	坂田8
	土砂等の(移動)高さが1m以下の場合、 土砂等の移動による力が100kN/m <sup>2</sup> を超える区域			告示年月日	令和3年3月16日	所在地	君津市坂田、君津台1丁目、 君津台2丁目、東坂田4丁目
	土砂等の堆積の高さが3mを超える区域						
	それ以外の区域

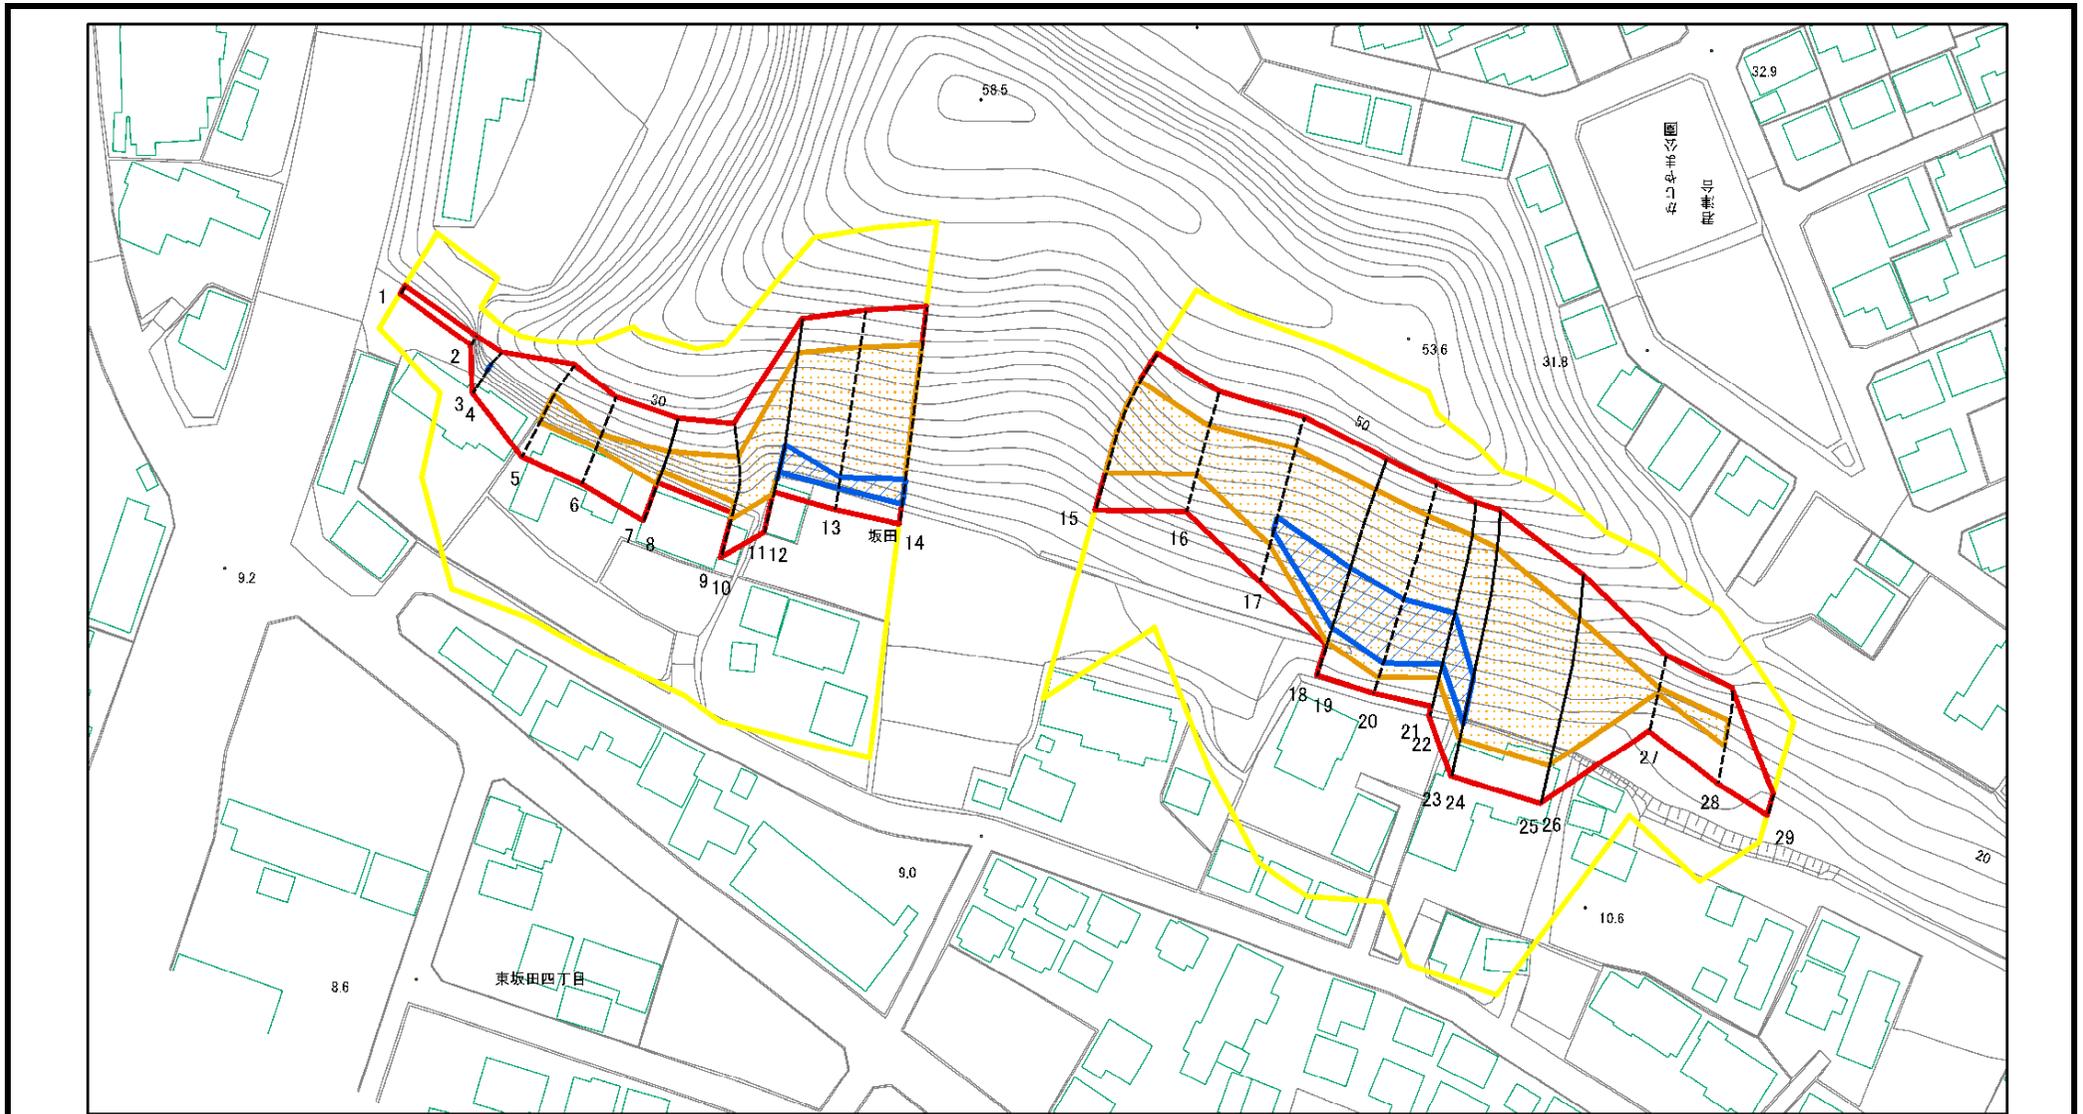
# 土砂災害警戒区域等の指定の告示に係る図書(様式2)参考図

図中の数字は横断測線番号を示す

様式2(急) 土砂災害警戒区域・土砂災害特別警戒区域 区域図(参考図)	土砂災害防止法施行令第二条の基準に該当する区域		N 縮尺 1:1,500	自然現象の種類	急傾斜地の崩壊	箇所番号	-1181
	土砂災害防止法施行令第三条の基準に該当する区域			告示番号	千葉県告示第145号 千葉県告示第148号	箇所名	坂田8
	土砂等の(移動)高さが1m以下の場合、土砂等の移動による力が100kN/m <sup>2</sup> を超える区域			告示年月日	令和3年3月16日	所在地	君津市坂田、君津台1丁目、君津台2丁目、東坂田4丁目
	土砂等の堆積の高さが3mを超える区域						
	それ以外の区域

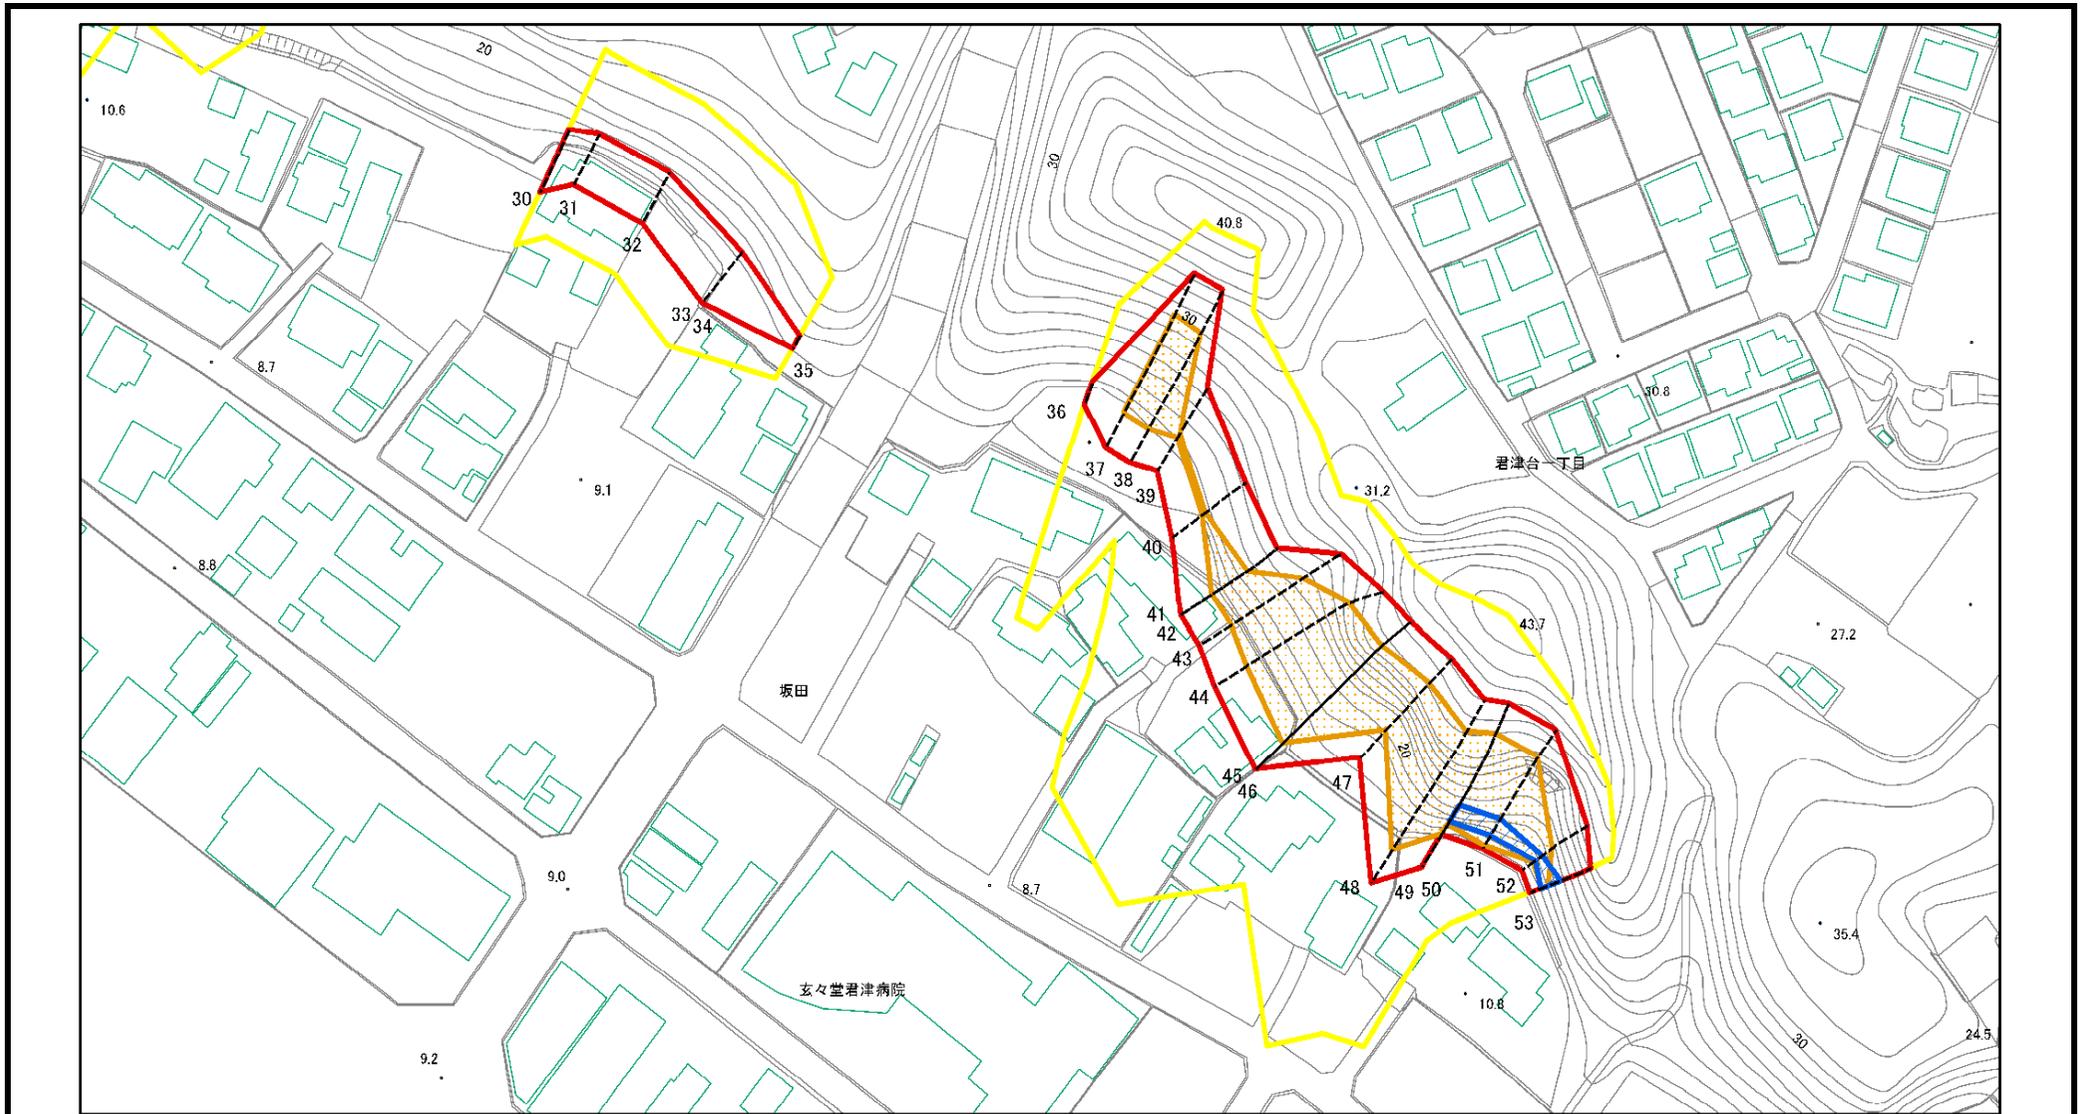
# 土砂災害警戒区域等の指定の告示に係る図書(様式2)参考図

図中の数字は横断測線番号を示す

様式2(急) 土砂災害警戒区域・土砂災害特別警戒区域 区域図(参考図)	土砂災害防止法施行令第二条の基準に該当する区域		縮尺 1:1,500	自然現象の種類	急傾斜地の崩壊	箇所番号	-1181
	土砂災害防止法施行令第三条の基準に該当する区域			告示番号	千葉県告示第145号 千葉県告示第148号	箇所名	坂田8
			告示年月日	令和3年3月16日	所在地	君津市坂田、君津台1丁目、君津台2丁目、東坂田4丁目

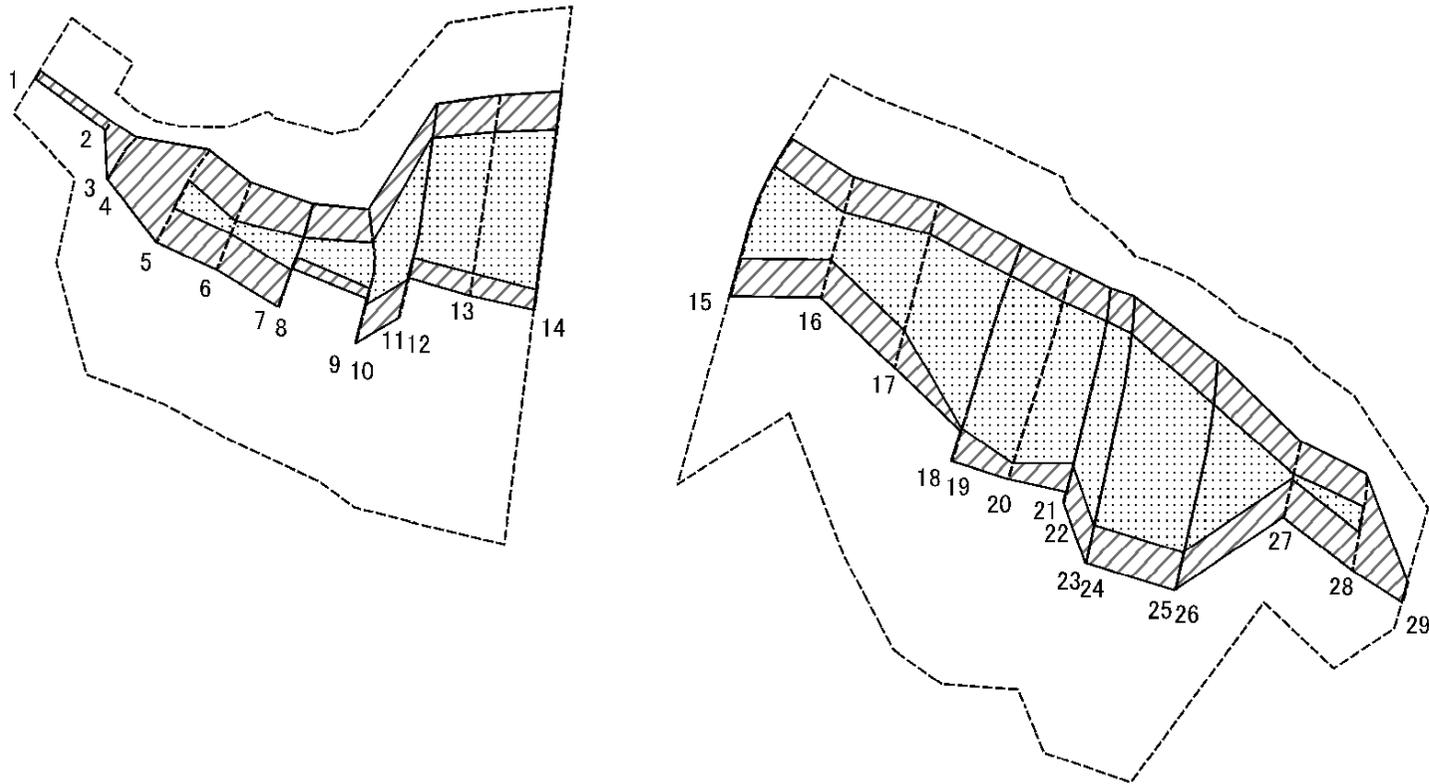
# 土砂災害警戒区域等の指定の告示に係る図書(様式2 - 1)

図中の数字は横断測線番号を示す

様式2 - 1(急)  
土砂災害特別警戒区域の区域区分図  
(急傾斜地の崩壊に伴う土石などの移動により建築物の地上部に作用すると想定される力)

土石等の(移動)高さが1m以下の場合、土石等の移動による力が100kN/m<sup>2</sup>を超える区域

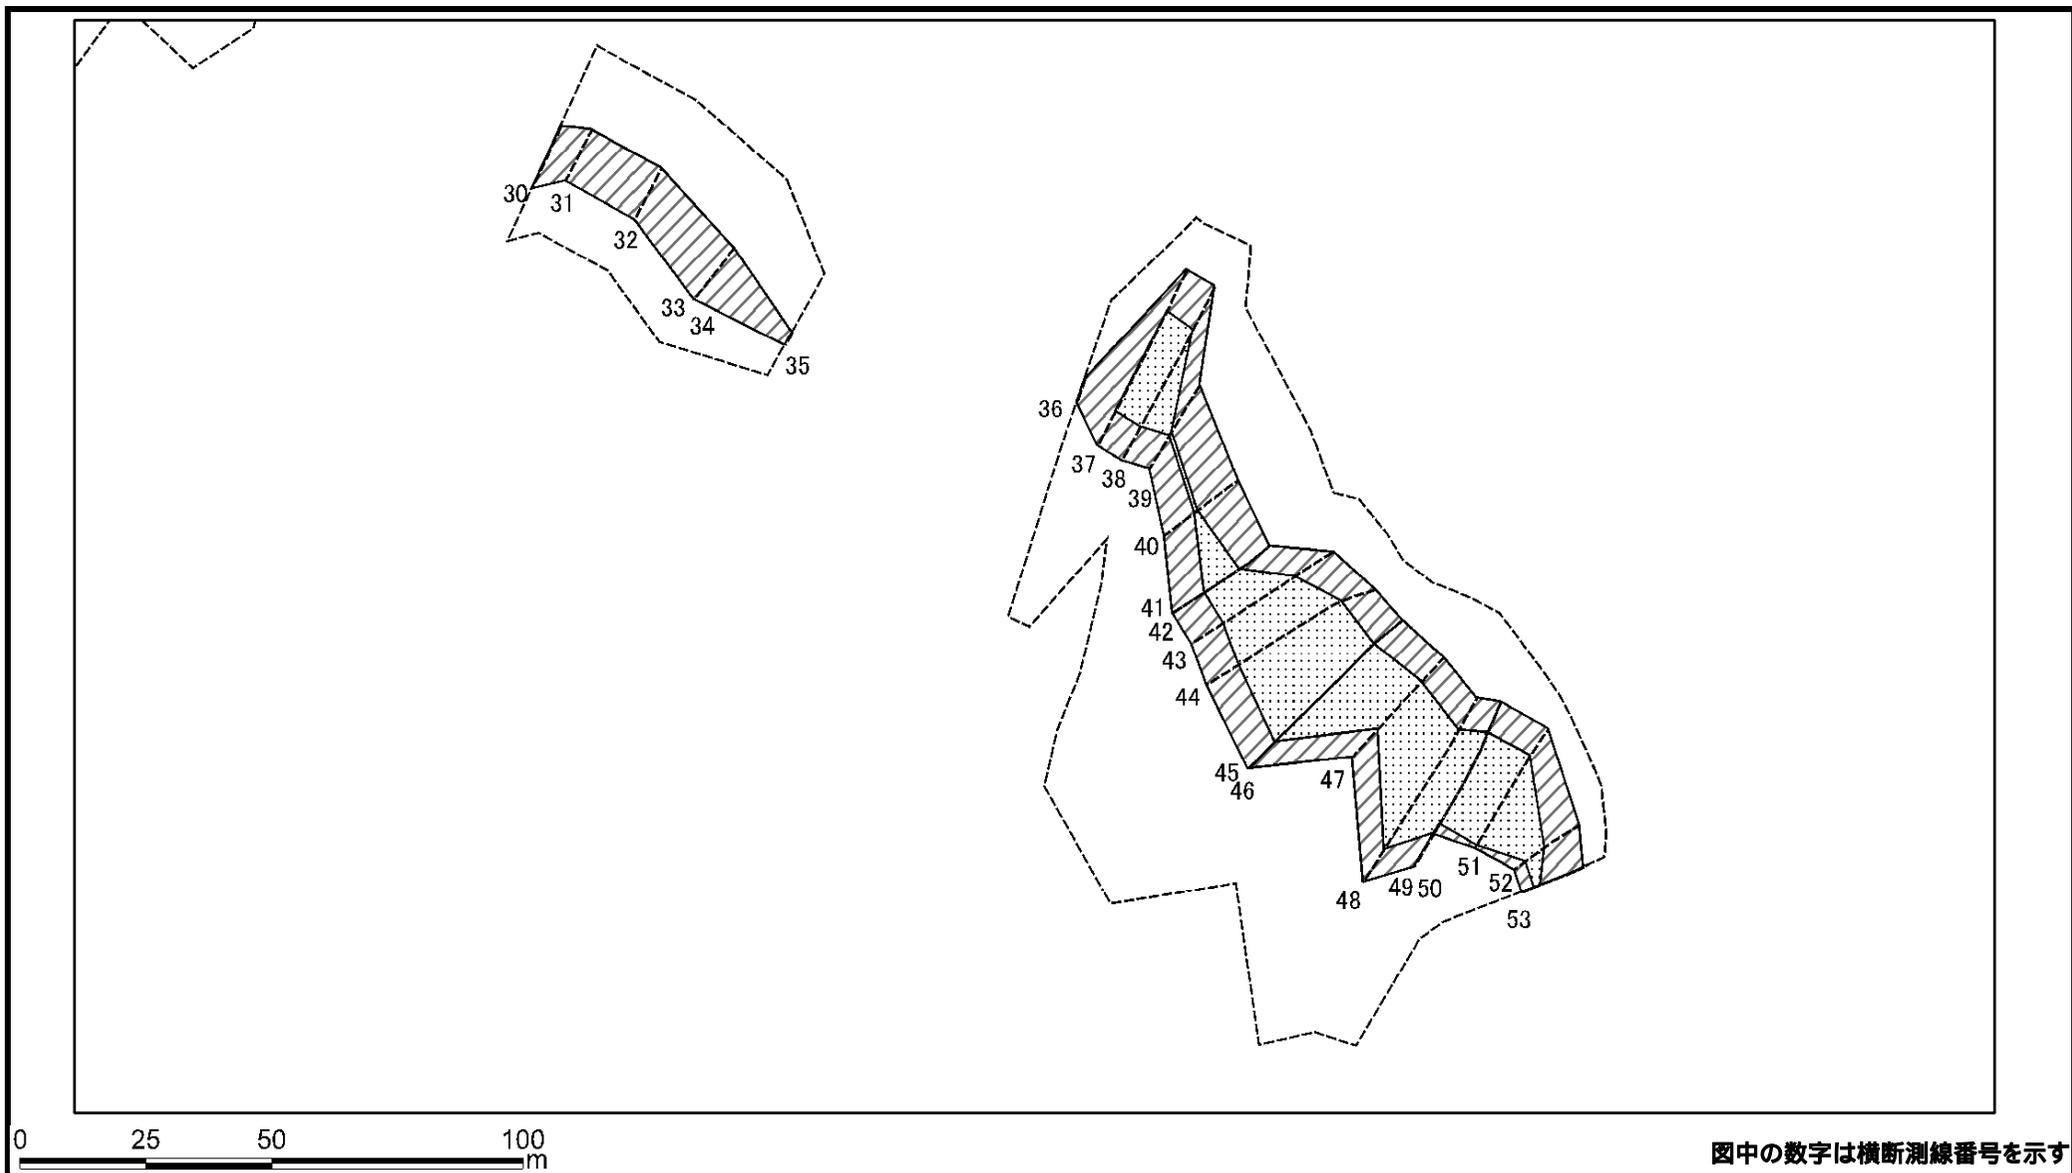
# 土砂災害警戒区域等の指定の告示に係る図書(様式2 - 1)

図中の数字は横断測線番号を示す

様式2 - 1(急) 土砂災害特別警戒区域の区域区分図 (急傾斜地の崩壊に伴う土石などの移動により 建築物の地上部に作用すると想定される力)	土砂災害防止法施行令第二条の基準に該当する区域			N 縮尺 1:1,500	自然現象の種類	急傾斜地の崩壊	箇所番号	-1181
	土砂災害防止法施行令第三条の基準に該当する区域	土石等の(移動)高さが1m以下の場合、 土石等の移動による力が100kN/m <sup>2</sup> を超える区域			告示番号	千葉県告示第145号 千葉県告示第148号	箇所名	坂田8
		それ以外の区域			告示年月日	令和3年3月16日	所在地	君津市坂田、君津台1丁目、 君津台2丁目、東坂田4丁目

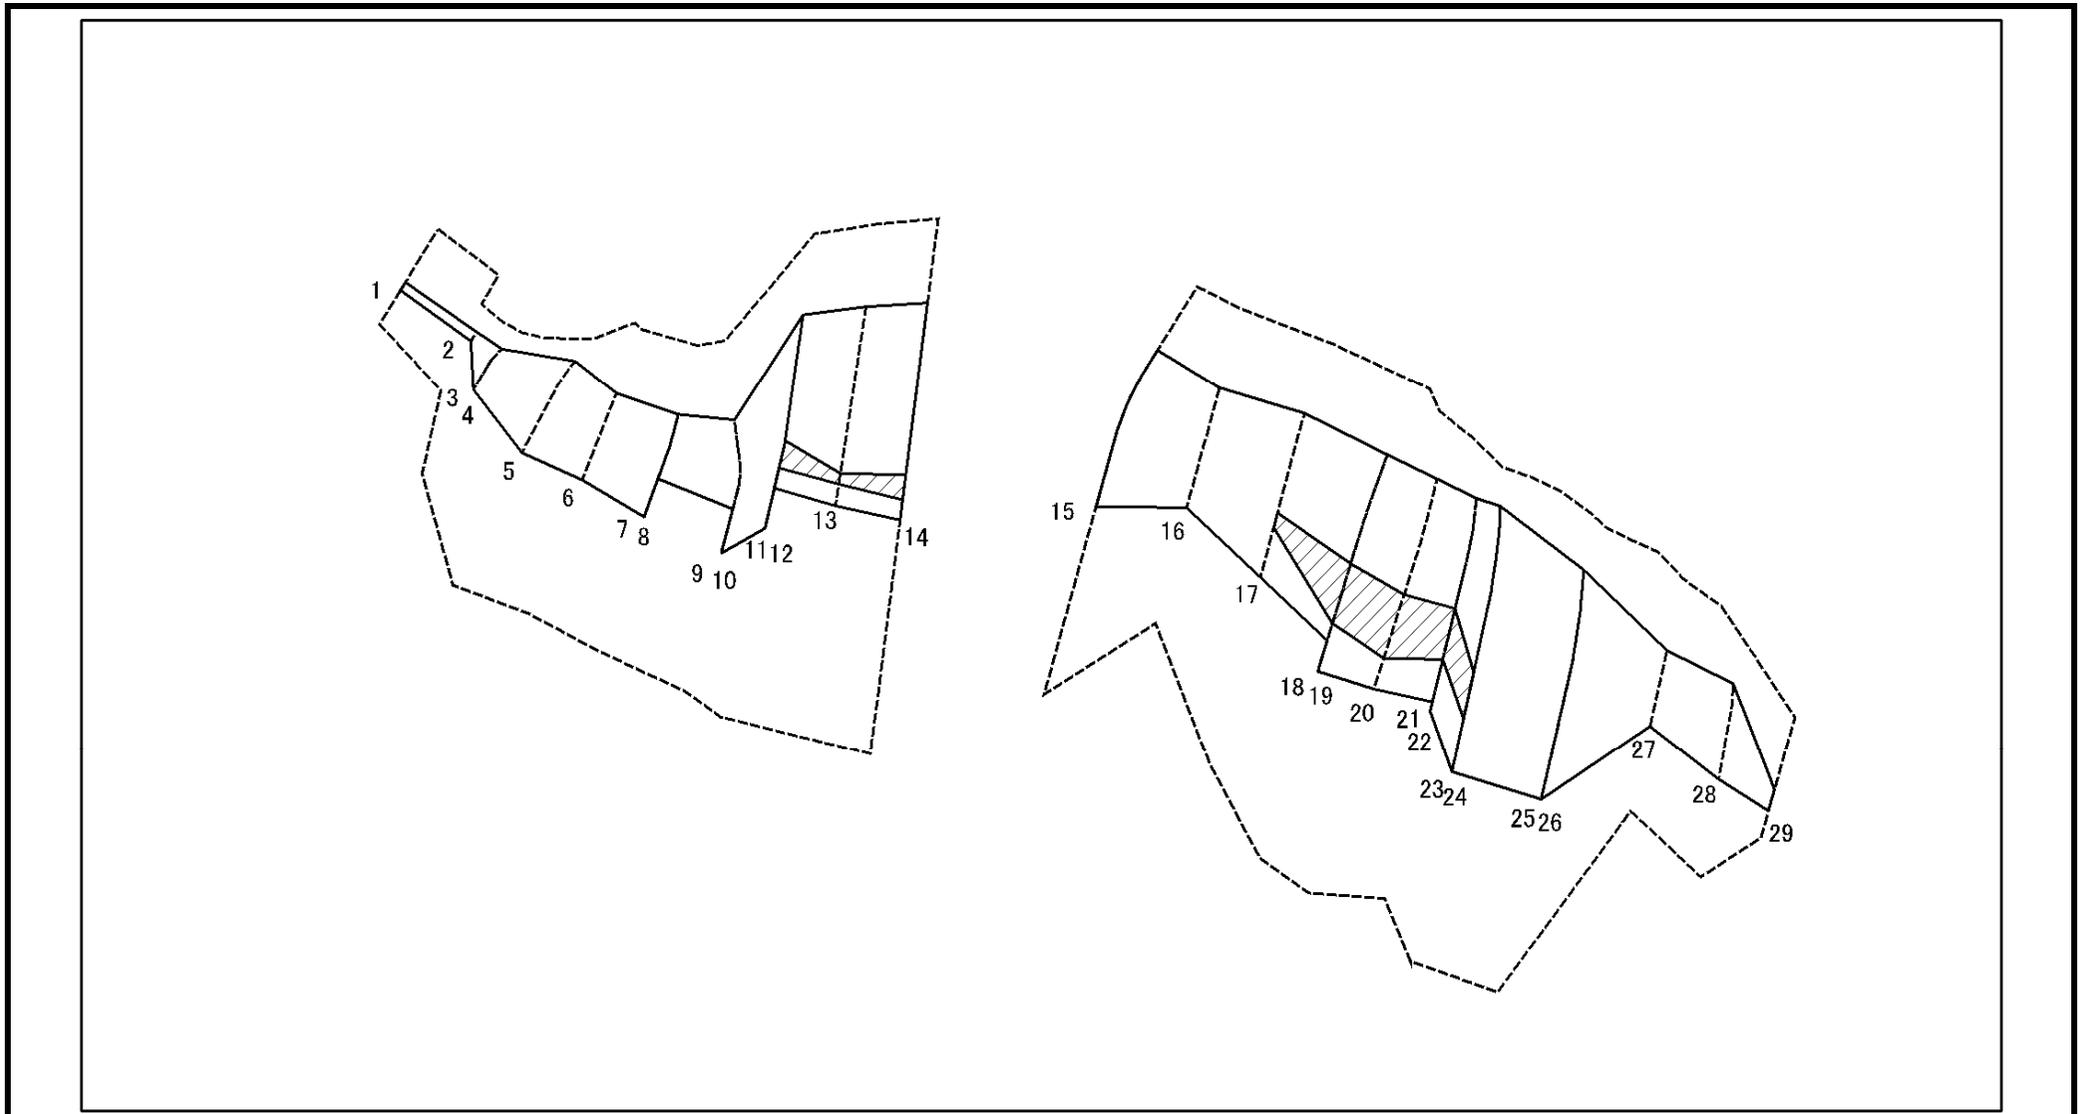
# 土砂災害警戒区域等の指定の告示に係る図書(様式2 - 2)

図中の数字は横断測線番号を示す

様式2 - 2(急) 土砂災害特別警戒区域の区域区分図 (急傾斜地の崩壊に伴う土石などの堆積により 建築物の地上部に作用すると想定される力)	土砂災害防止法施行令第二条の基準に該当する区域			N 縮尺 1:1,500	自然現象の種類	急傾斜地の崩壊	箇所番号	-1181
	土砂災害防止法施行令第三条の基準に該当する区域	土石等の堆積の高さが3mを超える区域			告示番号	千葉県告示第145号 千葉県告示第148号	箇所名	坂田8
		それ以外の区域			告示年月日	令和3年3月16日	所在地	君津市坂田、君津台1丁目、君津台2丁目、東坂田4丁目

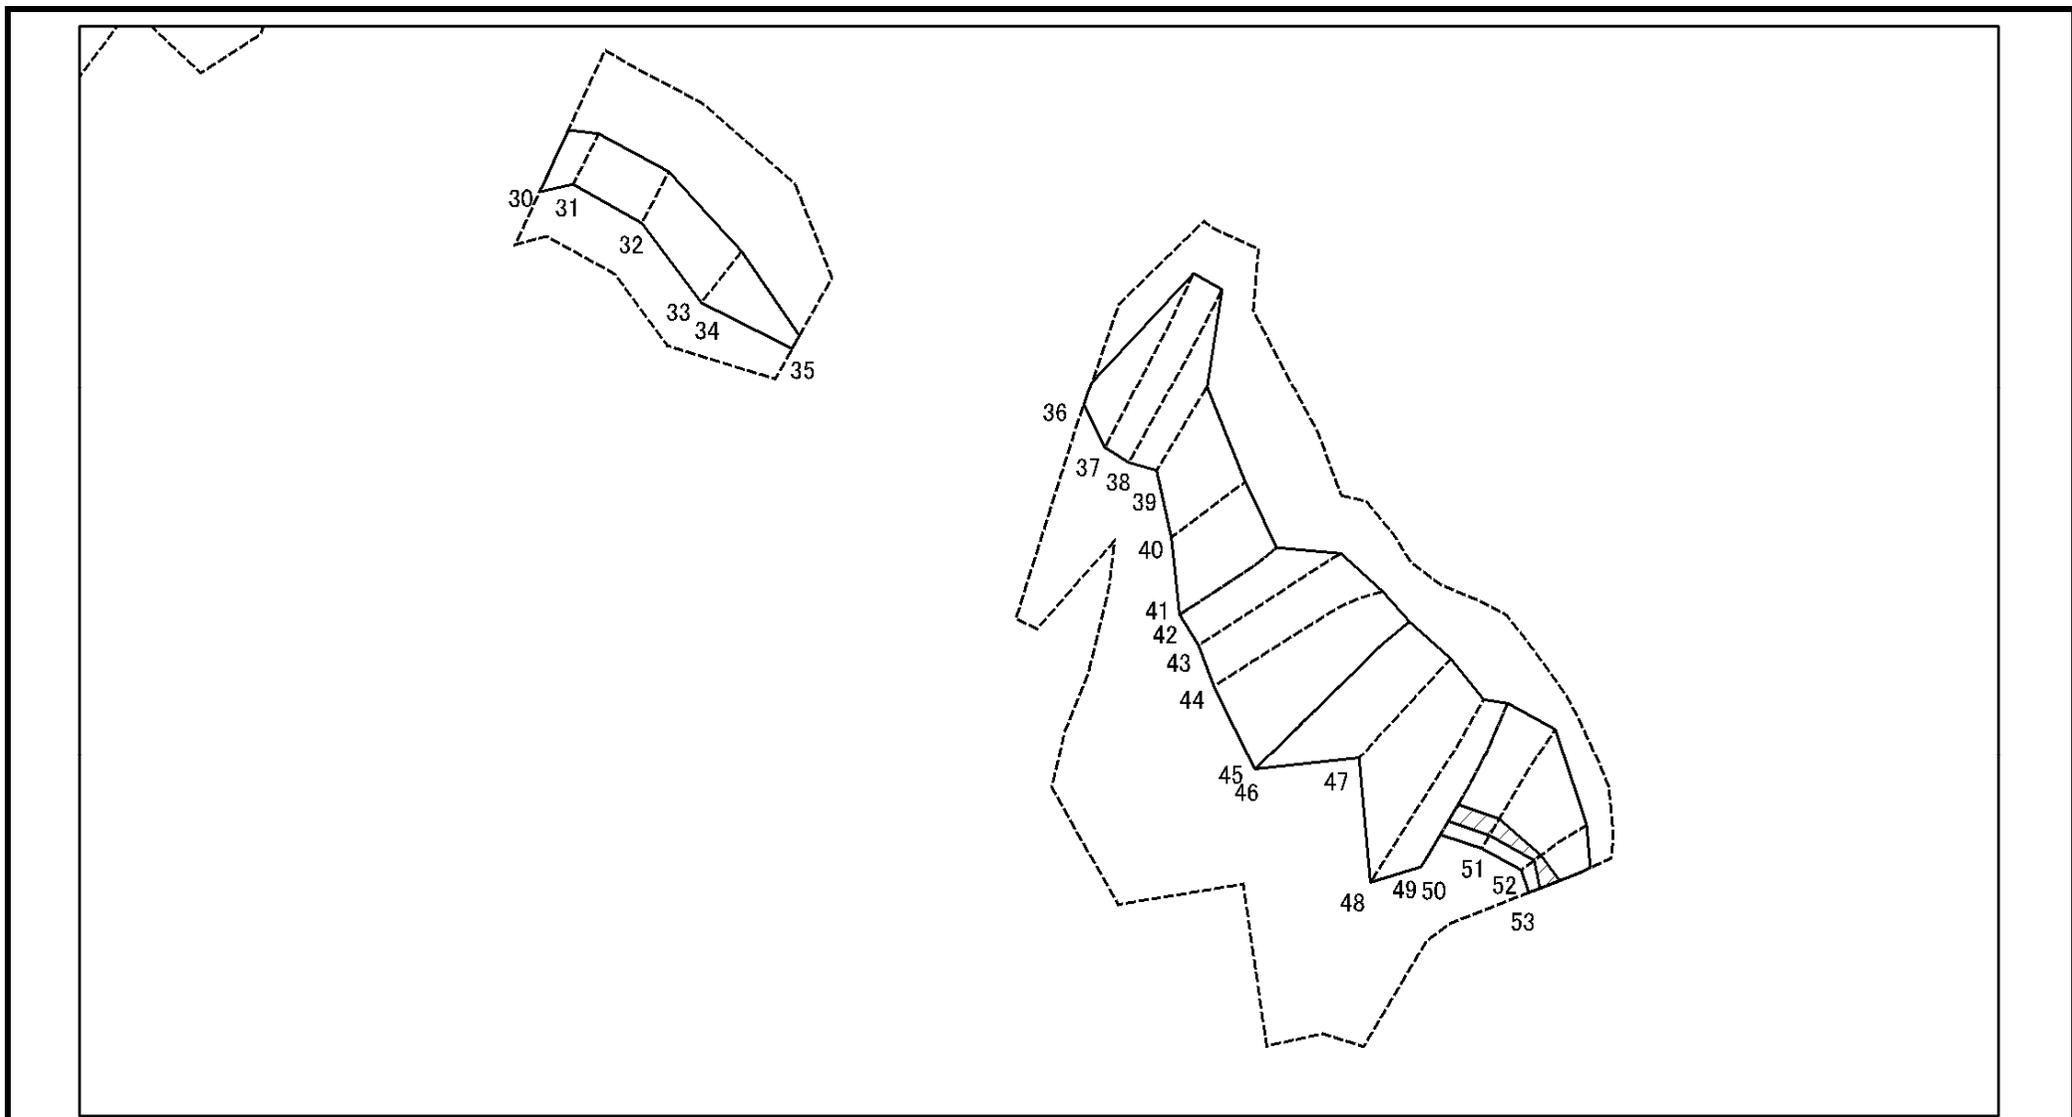
# 土砂災害警戒区域等の指定の告示に係る図書(様式2 - 2)

図中の数字は横断測線番号を示す

様式2 - 2(急) 土砂災害特別警戒区域の区域区分図 (急傾斜地の崩壊に伴う土石などの堆積により 建築物の地上部に作用すると想定される力)	土砂災害防止法施行令第二条の基準に該当する区域			縮尺 1:1,500	自然現象の種類	急傾斜地の崩壊	箇所番号	-1181
	土砂災害防止法施行令第三条の基準に該当する区域	土石等の堆積の高さが3mを超える区域			告示番号	千葉県告示第145号 千葉県告示第148号	箇所名	坂田8
		それ以外の区域			告示年月日	令和3年3月16日	所在地	君津市坂田、君津台1丁目、君津台2丁目、東坂田4丁目
