土砂災害警戒区域等の指定の公示に係る図書(その1)

土砂災害警戒区域・特別警戒区域

自然現象の種類	急傾斜地の崩壊
箇所番号	II-1478
箇所名	北羽鳥7
所在地	千葉県成田市北羽鳥中山下

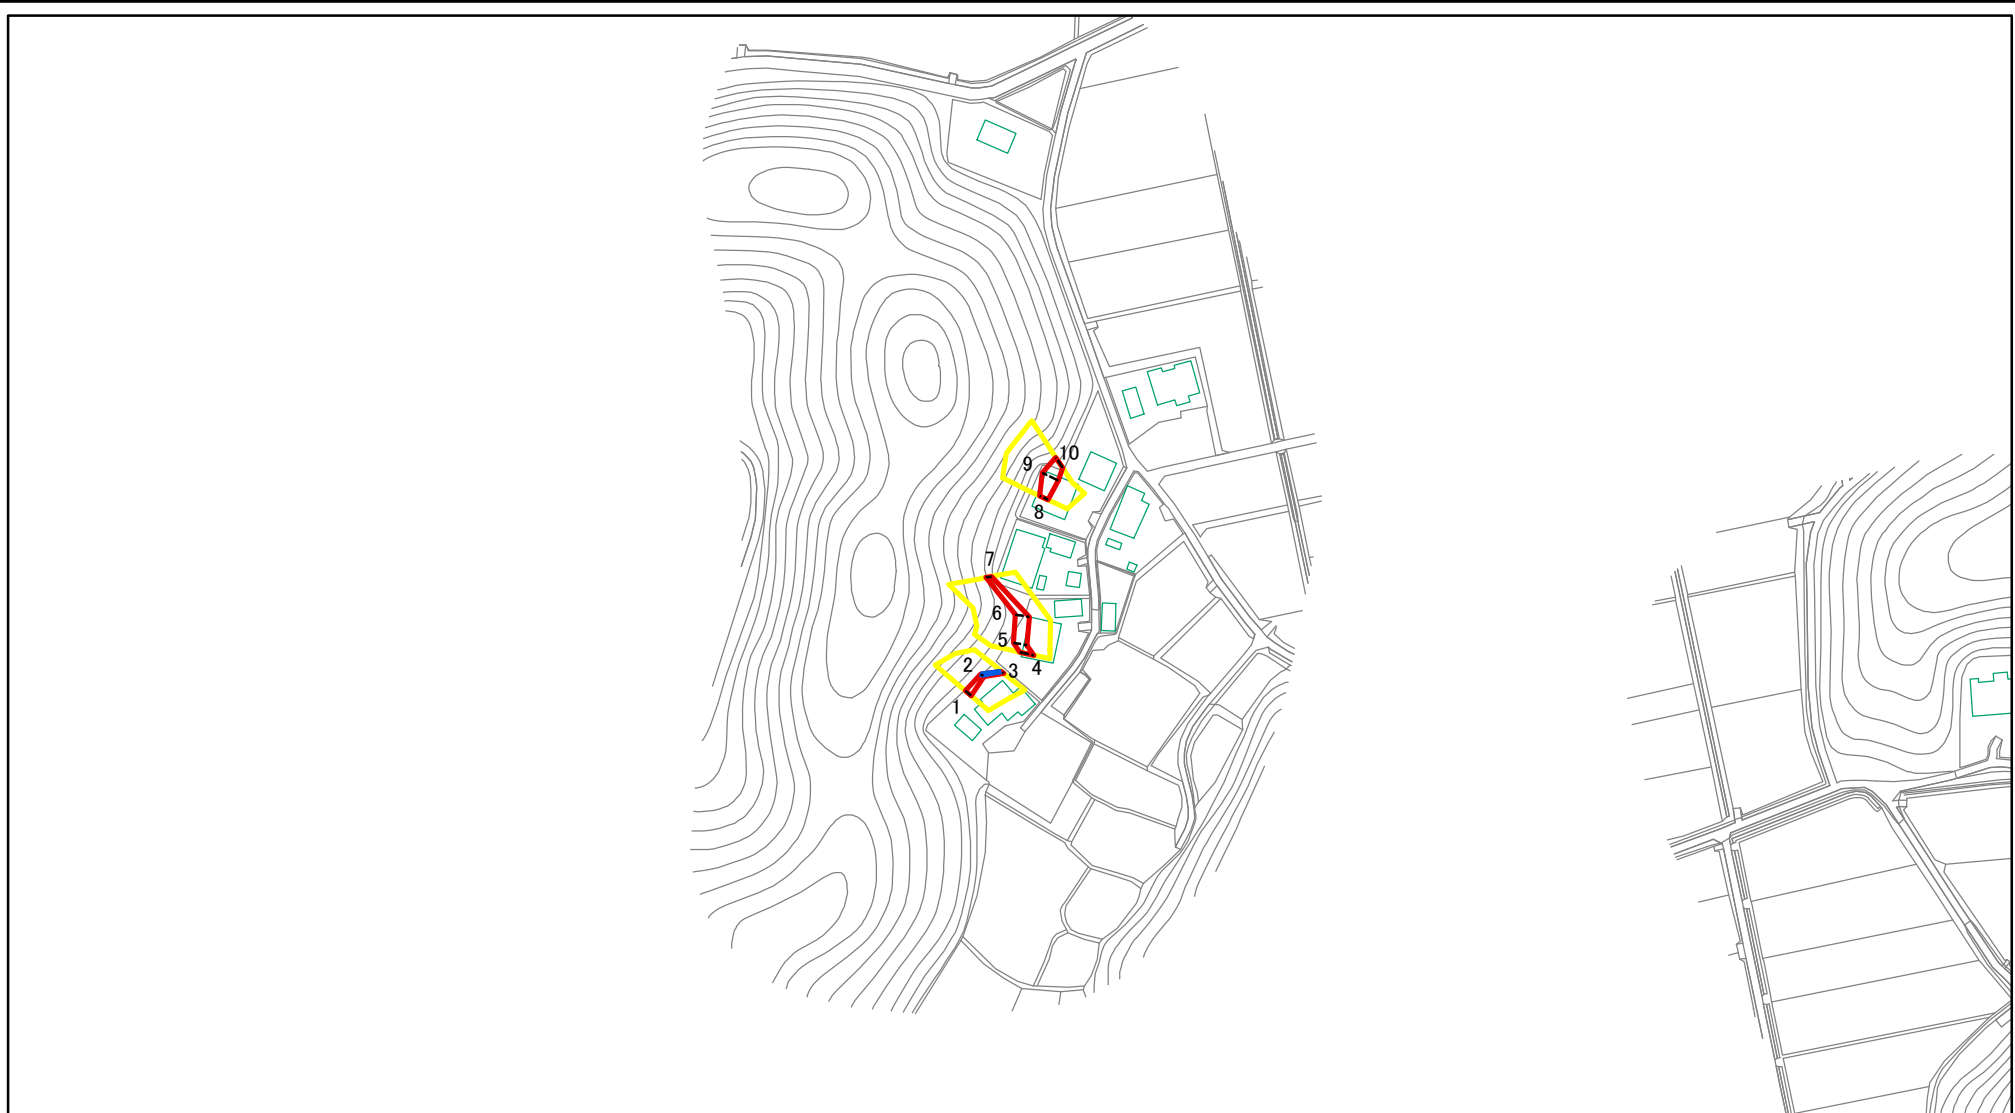
様式-2(急)
土砂災害警戒区域・土砂災害特別警戒区域
区域図(その1)

図中の数字は横断測線番号を示す

土砂災害防止法施行令第二条の基準に該当する区域	
土砂災害防止法施行令第三条の基準に該当する区域	
それ以外の区域
