土砂災害警戒区域等の指定の公示に係る図書(その1)

土砂災害警戒区域・特別警戒区域

自然現象の種類	急傾斜地の崩壊
箇所番号	II-1479
箇所名	南羽鳥1
所在地	千葉県成田市南羽鳥花輪

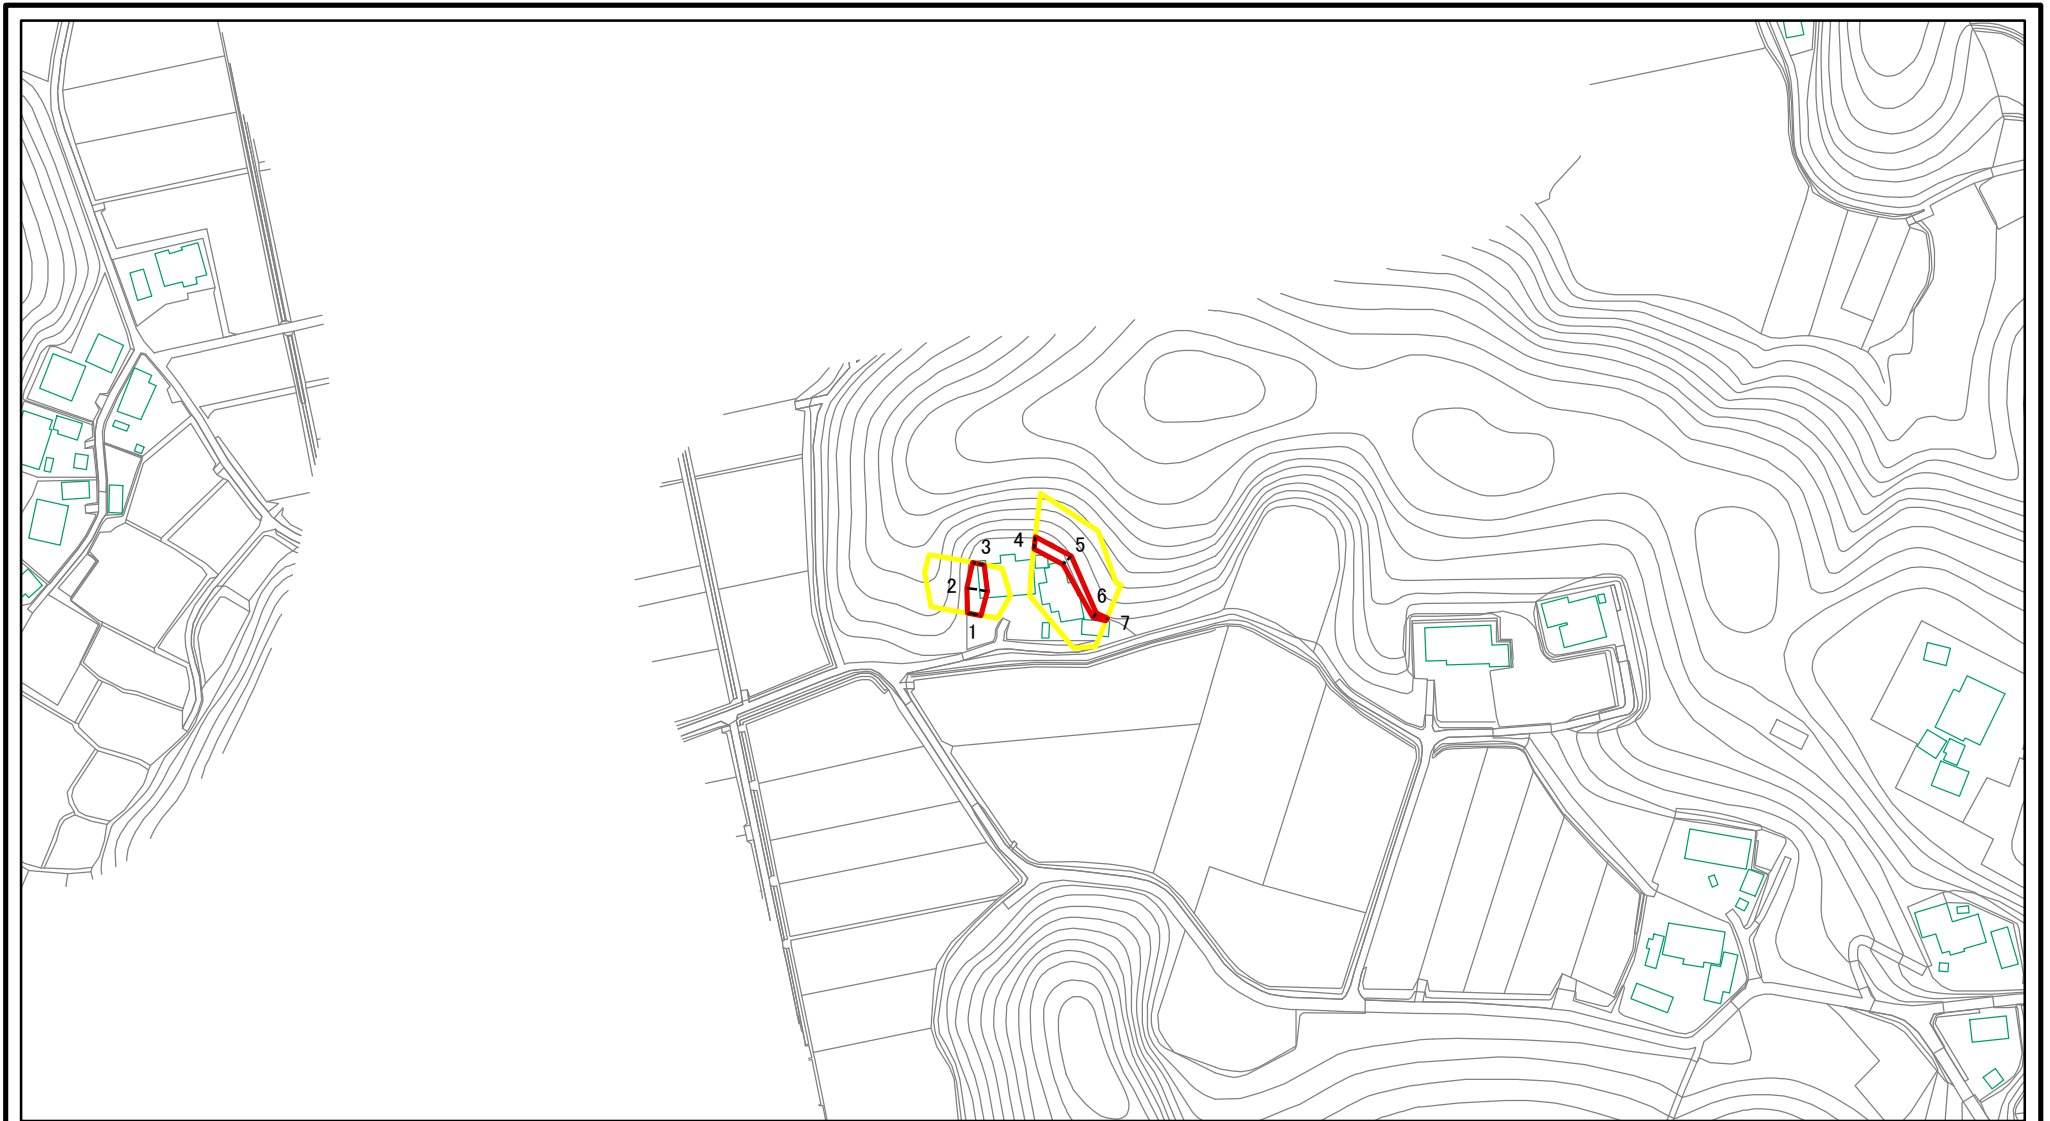
図中の数字は横断測線番号を示す

様式-2(急) 土砂災害警戒区域・土砂災害特別警戒区域 区域図(その1)	土砂災害防止法施行令第二条の基準に該当する区域		N 縮尺 1:2,500	自然現象の種類	急傾斜地の崩壊	箇所番号	II-1479
	土砂災害防止法施行令第三条の基準に該当する区域			告示番号		箇所名	南羽鳥1
	それ以外の区域			告示年月日		所在地	千葉県成田市南羽鳥花輪

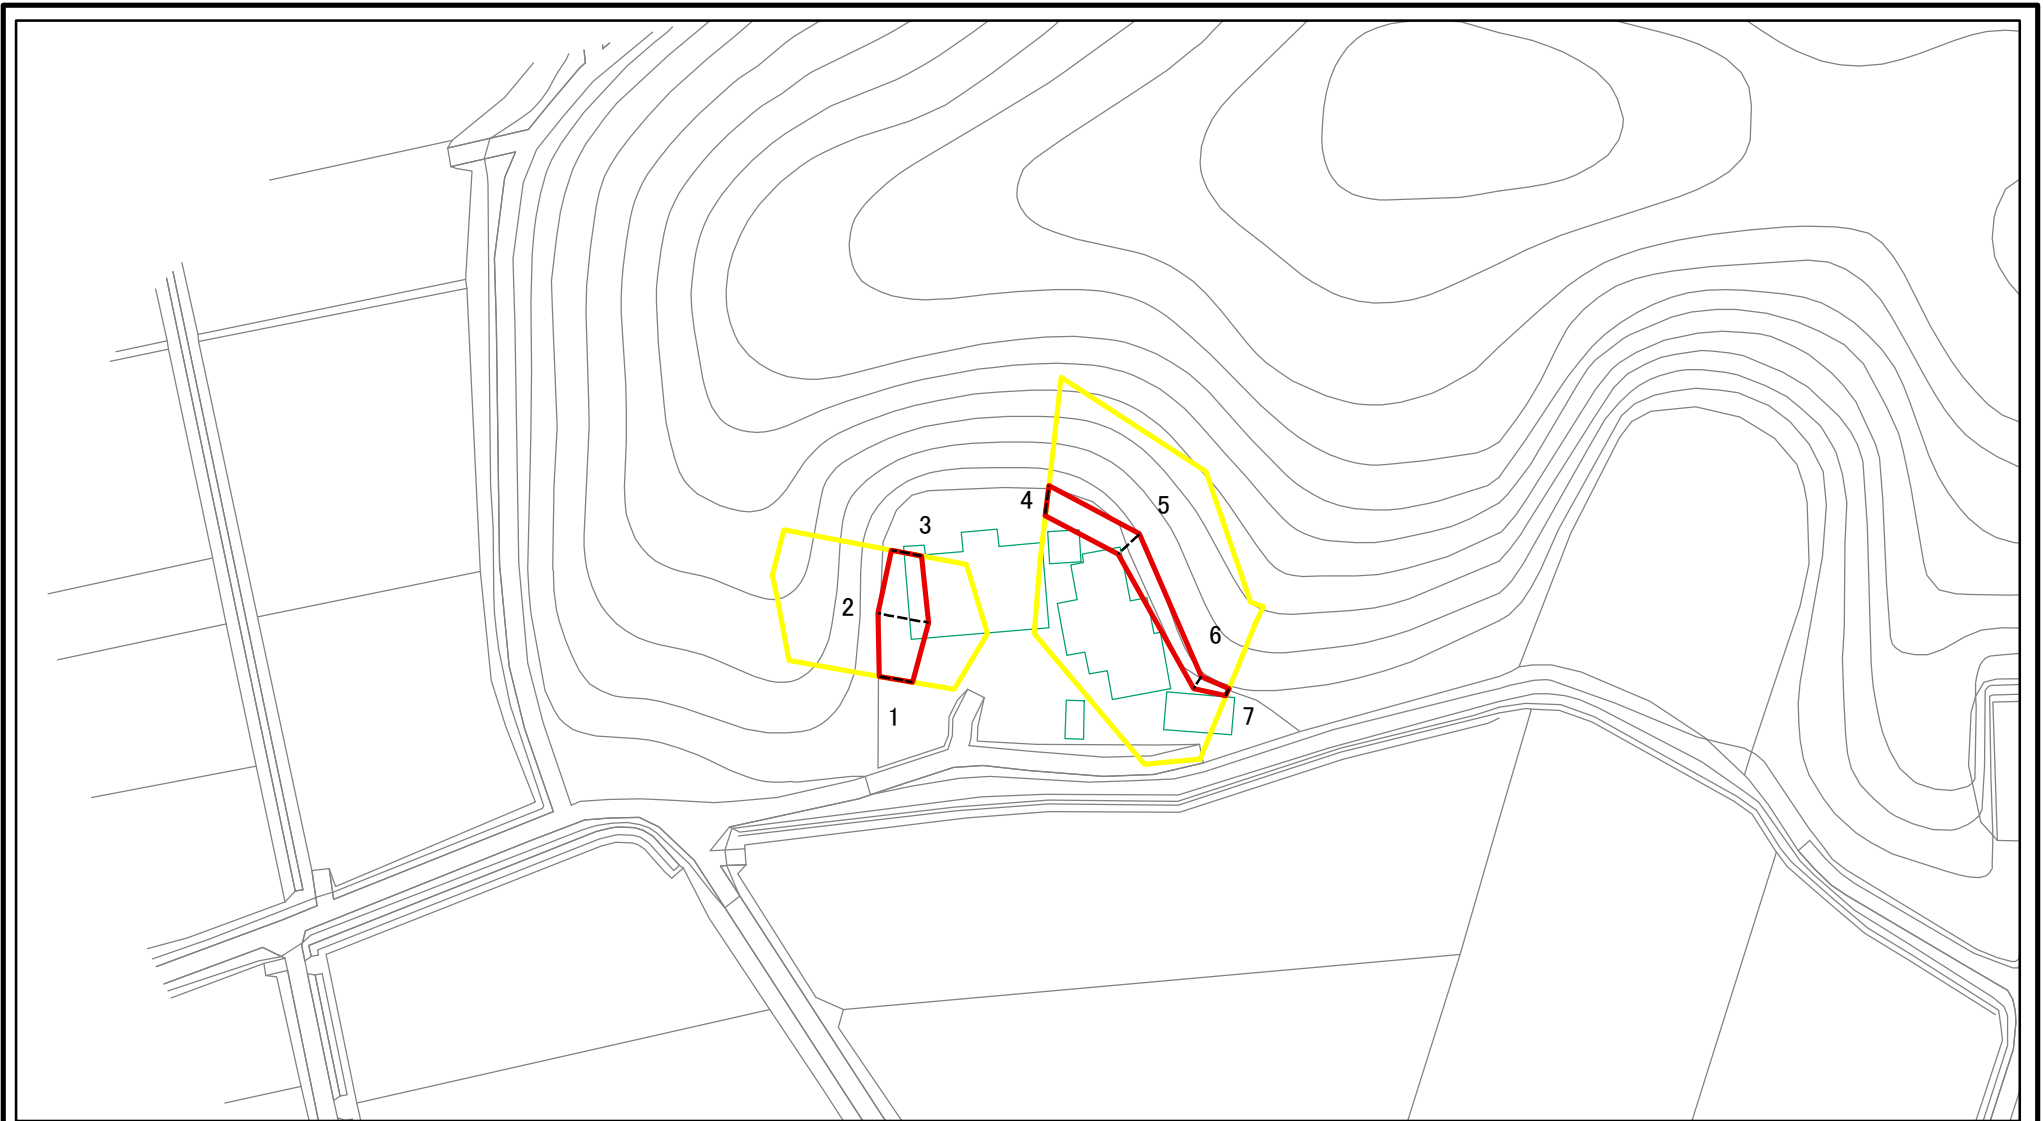
図中の数字は横断測線番号を示す

様式-2-1(急) 土砂災害警戒区域・土砂災害特別警戒区域 区域図(その2)	土砂災害防止法施行令第二条の基準に該当する区域		N 縮尺 1:1,000	自然現象の種類	急傾斜地の崩壊	箇所番号	II-1479
	土砂災害防止法施行令第三条の基準に該当する区域			告示番号		箇所名	南羽鳥1
	それ以外の区域			告示年月日		所在地	千葉県成田市南羽鳥花輪

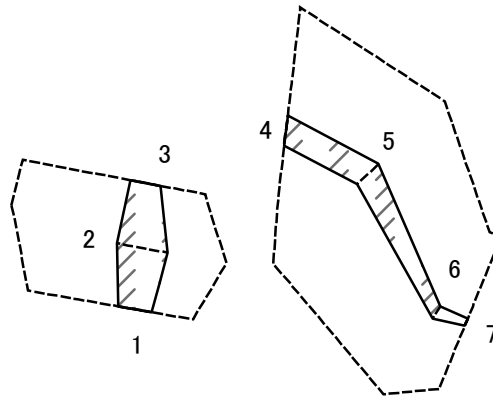
図中の数字は横断測線番号を示す

様式-2-2(急)
土砂災害特別警戒区域の区域区分図
(急傾斜地の崩壊に伴う土石等の移動により
建築物の地上部に作用すると想定される力)

土石等の(移動)高さが1m以下の場合、
土石等の移動による力が100kN/mを超える区域

横断測線の区間	土石等の移動により建築物の地上部に作用すると想定される力				土石等の堆積により建築物の地上部に作用すると想定される力			
	土石等の(移動)高さが1m以下の場合、土石等の移動による力が100kN/m ² を超える区域		それ以外の区域		土石等の堆積の高さが3mを超える区域		それ以外の区域	
	力の大きさのうち最大のもの(kN/m ²)	土石等の高さ(m)	力の大きさのうち最大のもの(kN/m ²)	土石等の高さ(m)	力の大きさのうち最大のもの(kN/m ²)	土石等の高さ(m)	力の大きさのうち最大のもの(kN/m ²)	土石等の高さ(m)
1 ~ 2	-	-	65.79	1.00	-	-	10.53	1.97
2 ~ 3	-	-	65.79	1.00	-	-	10.79	2.02
4 ~ 5	-	-	49.83	1.00	-	-	14.88	2.78
5 ~ 6	-	-	30.93	1.00	-	-	15.60	2.92
6 ~ 7	-	-	20.37	1.00	-	-	15.67	2.93
~								
~								
~								
~								
~								
~								
~								
~								
~								
~								
~								
~								
~								
~								
~								
~								
~								
~								
~								
~								
~								
~								
~								
~								
~								
~								
~								
~								
~								
~								
~								
~								
~								
~								
~								
~								
~								
~								
~

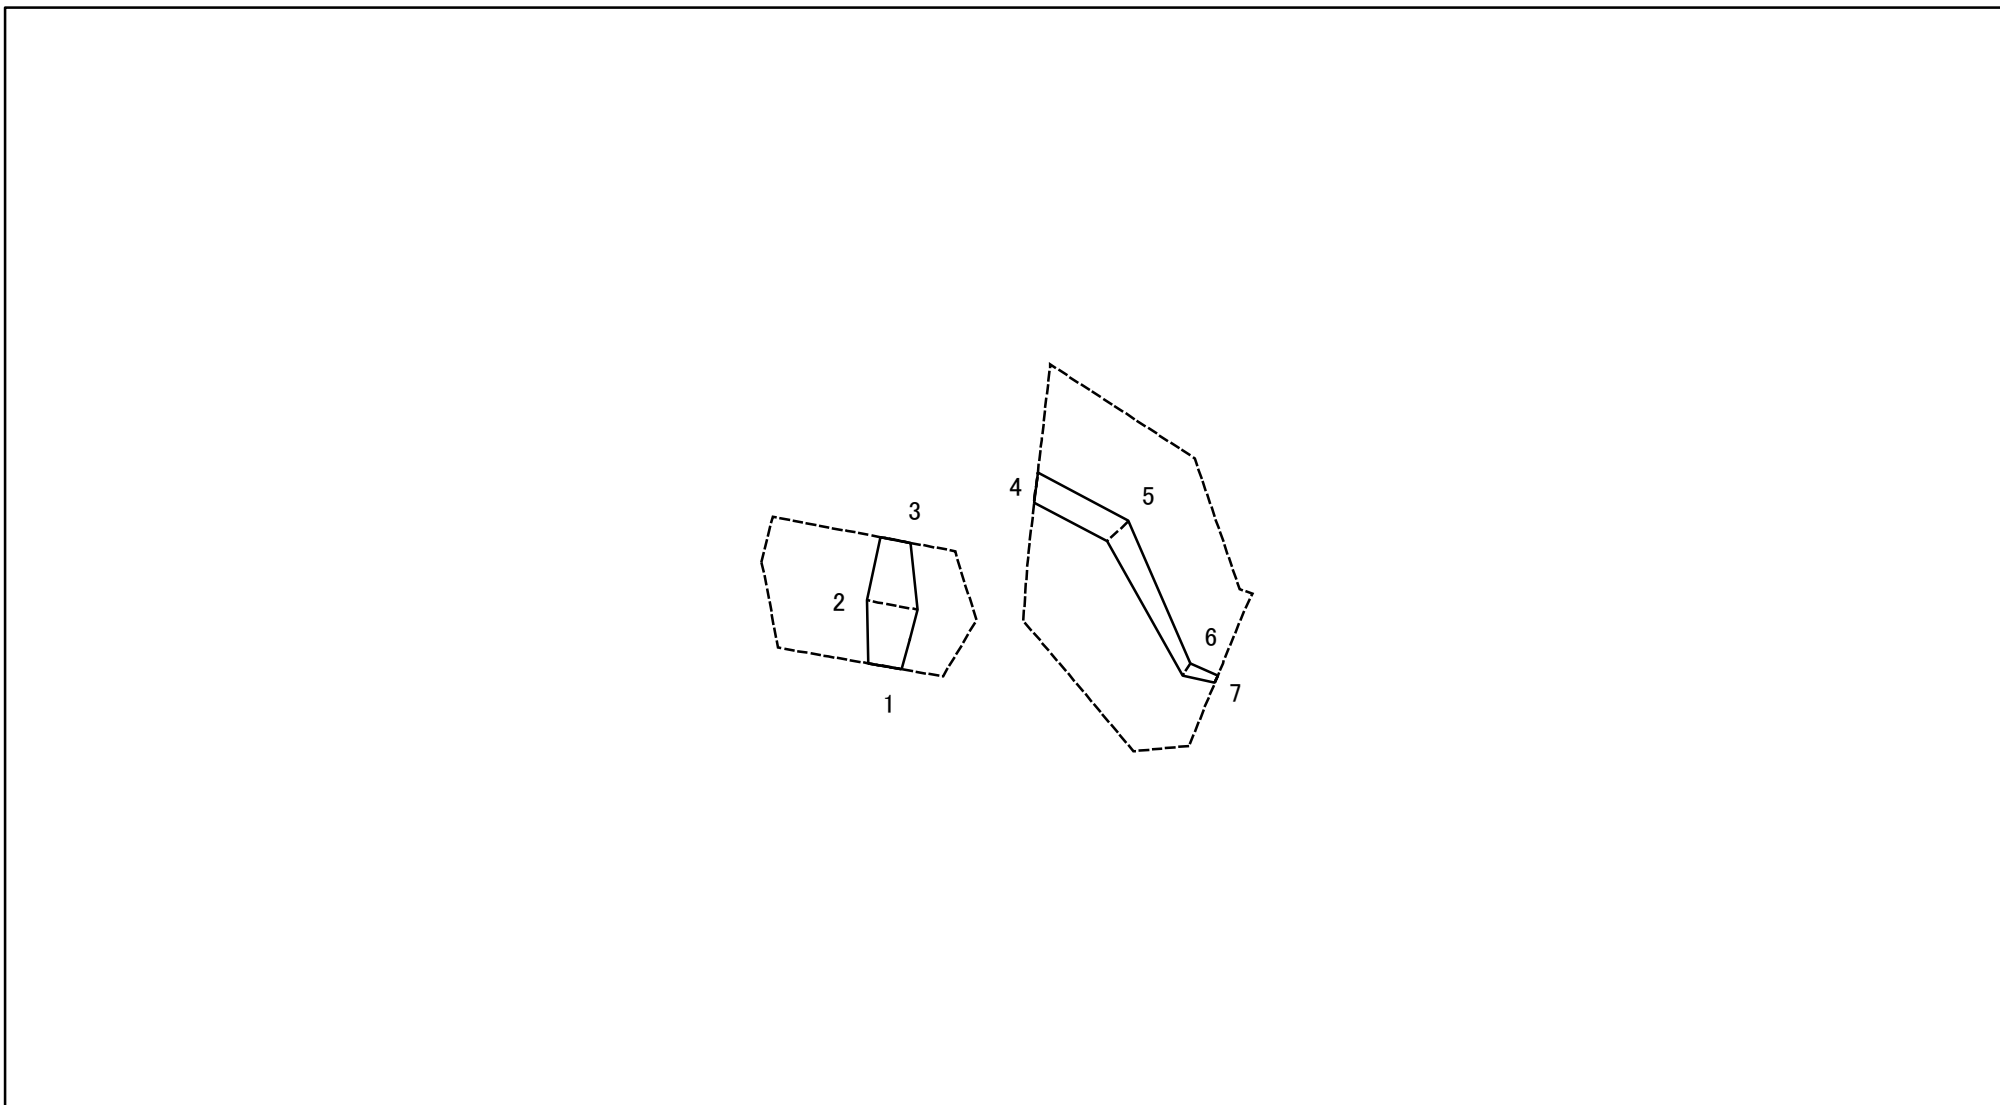
図中の数字は横断測線番号を示す

様式-2-3(急)
土砂災害特別警戒区域の区域区分図
(急傾斜地の崩壊に伴う土石等の堆積により
建築物の地上部に作用すると想定される力)
