土砂災害警戒区域等の指定の告示に係る図書(様式1)

様式1 (急)
土砂災害警戒区域・土砂災害特別警戒区域
位置図

自然現象の種類	急傾斜地の崩壊
箇所番号	Ⅱ-121K2037
箇所名	興津植野9
所在地	勝浦市植野、興津

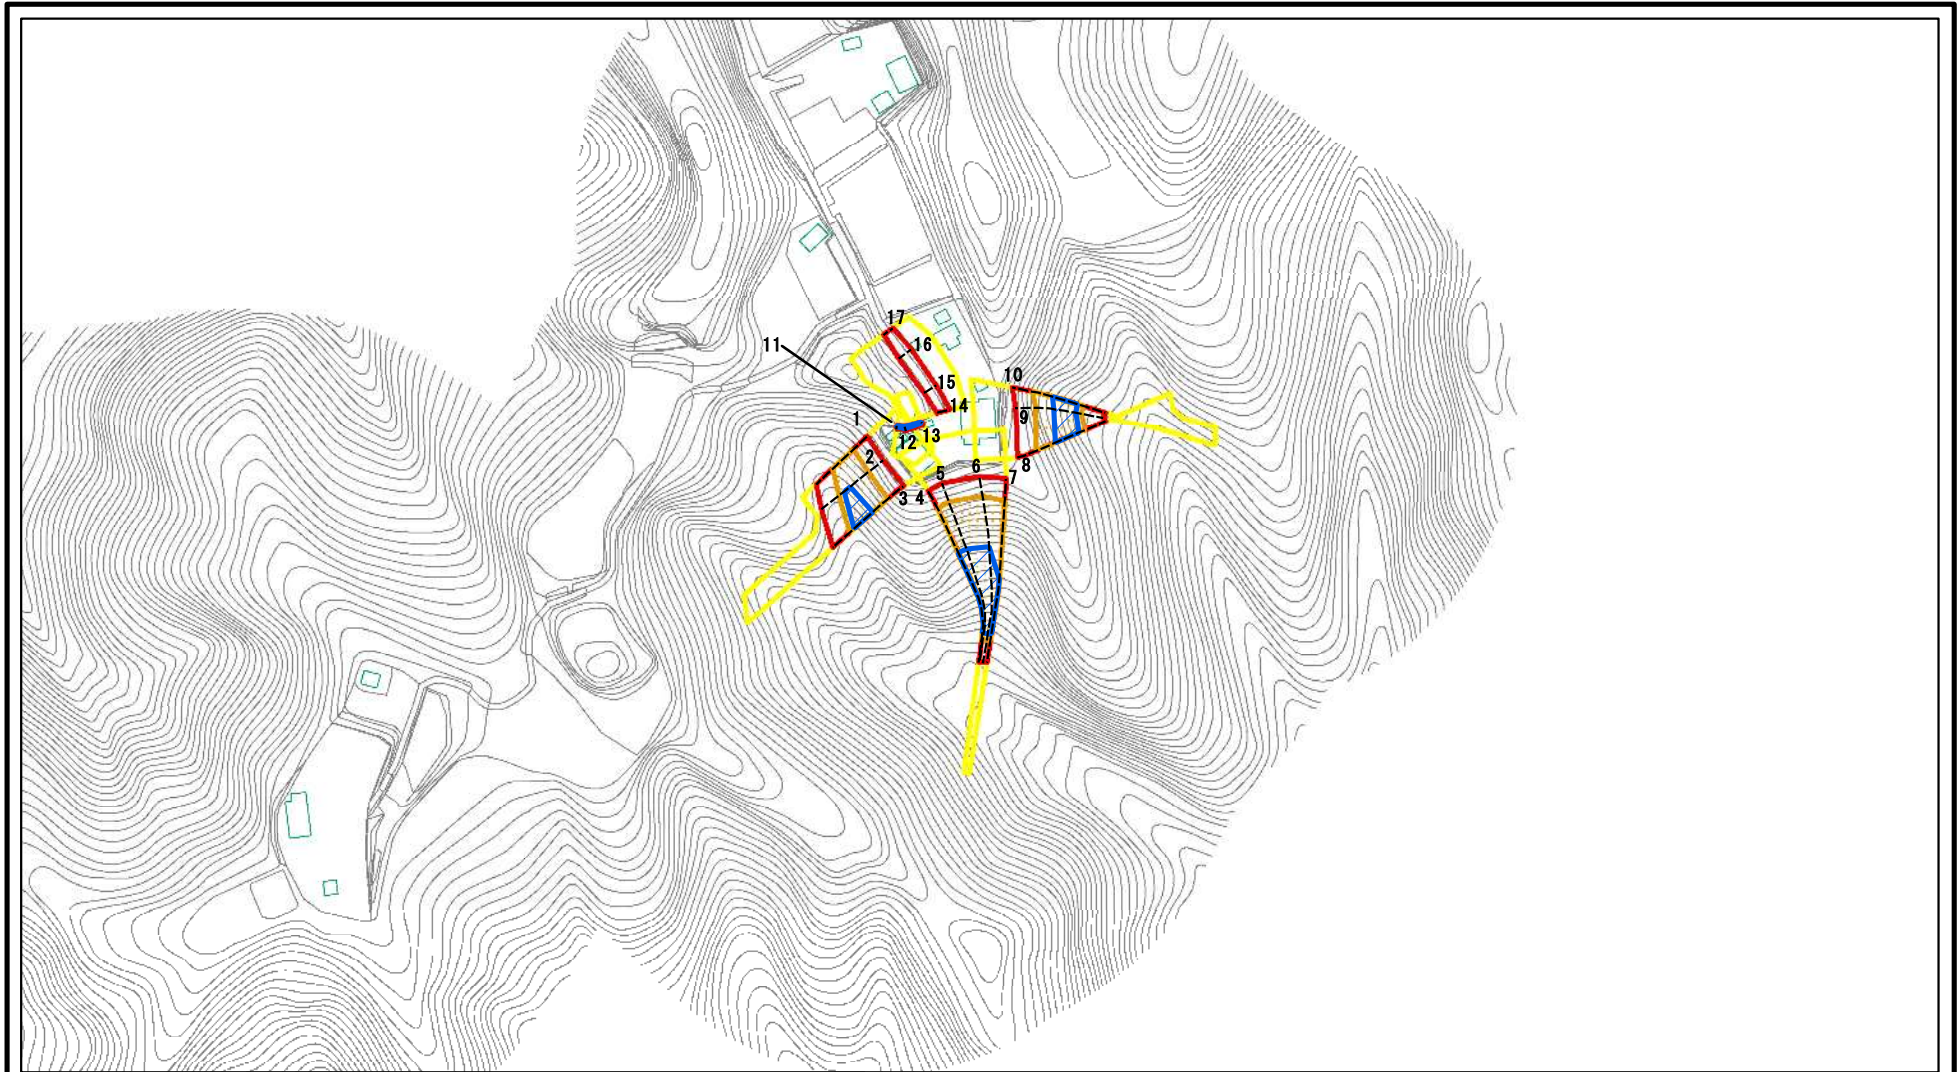
図中の数字は横断測線番号を示す

様式2(急) 土砂災害警戒区域・土砂災害特別警戒区域 区域図(その1)	土砂災害防止法施行令第二条の基準に該当する区域		N 縮尺 1:2,500	自然現象の種類	急傾斜地の崩壊	箇所番号	II-121K2037
	土砂災害防止法施行令第三条の基準に該当する区域			告示番号		箇所名	興津植野9
	それ以外の区域			告示年月日		所在地	勝浦市植野、興津

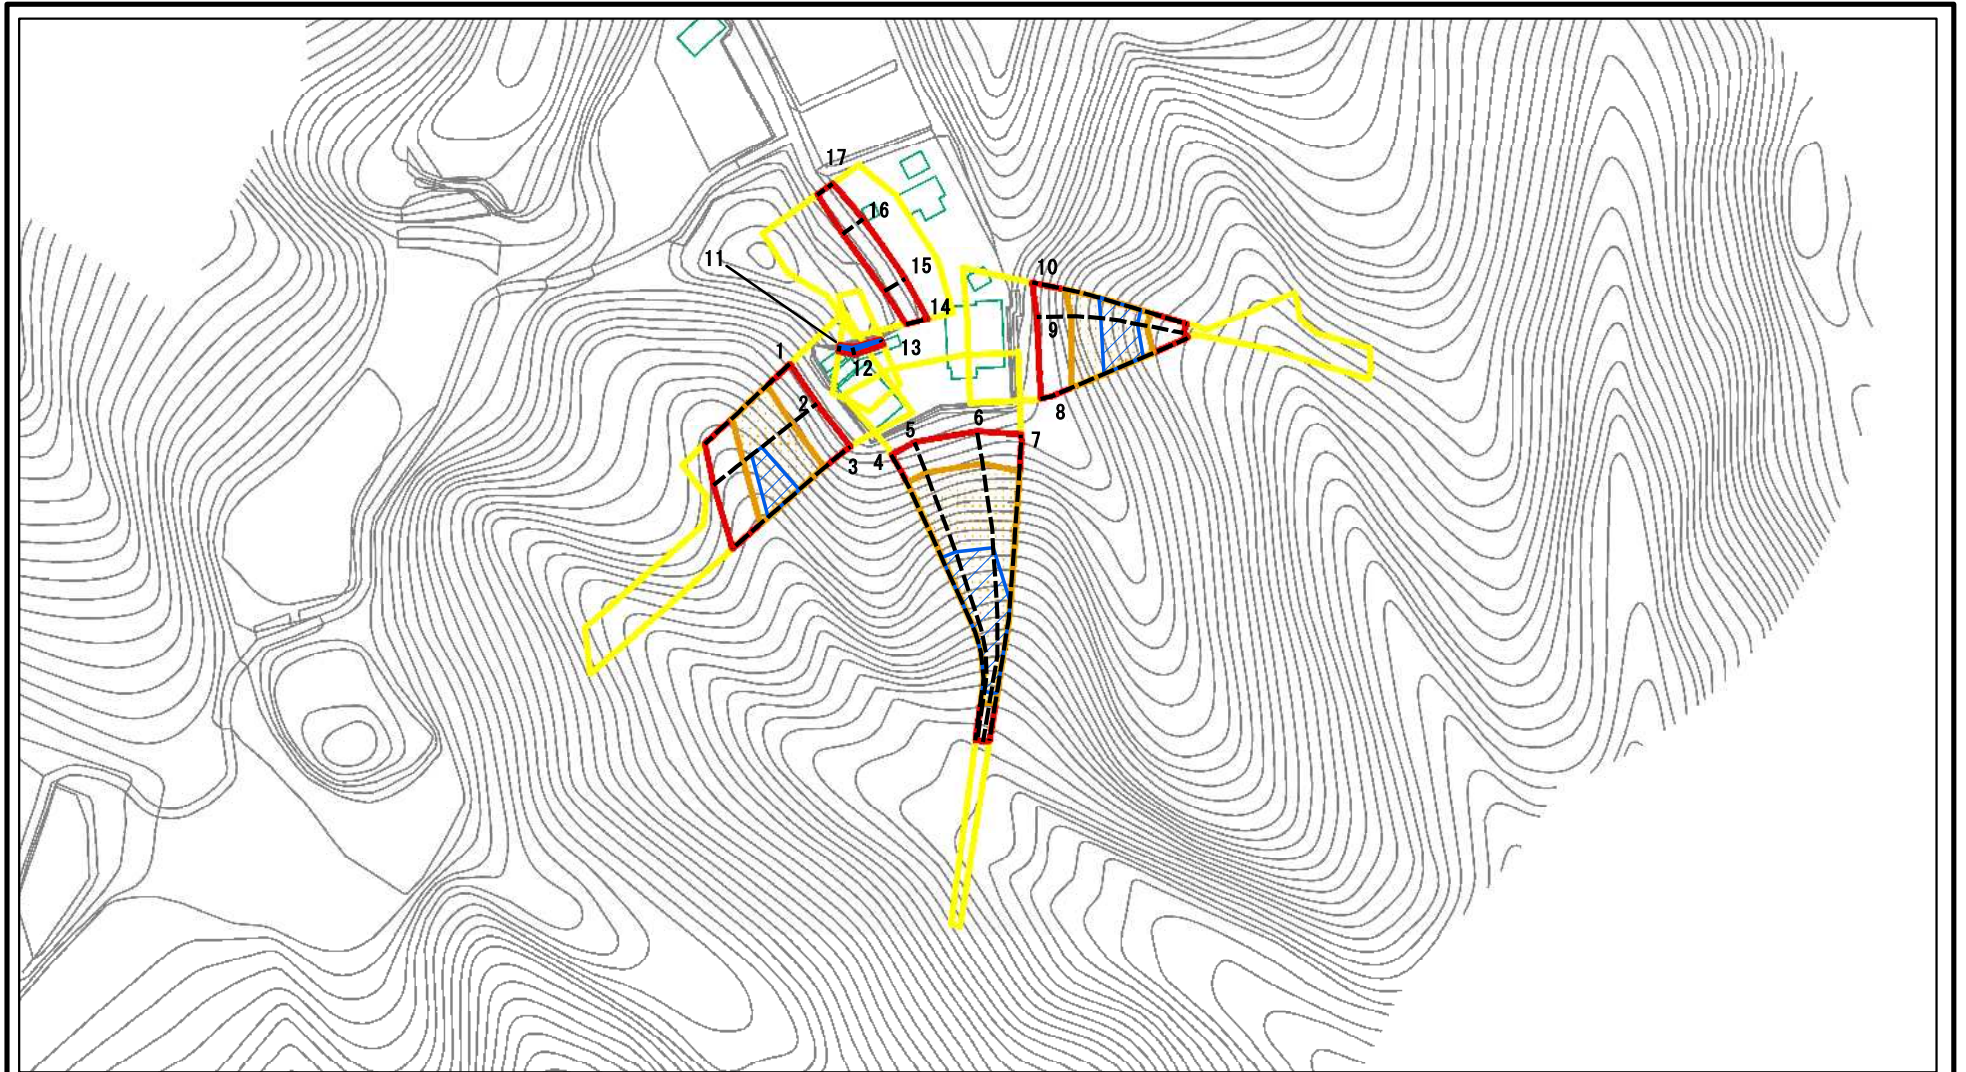
図中の数字は横断測線番号を示す

様式2(急) 土砂災害警戒区域・土砂災害特別警戒区域 区域図(参考図)	土砂災害防止法施行令第二条の基準に該当する区域		N 縮尺 1:1,500	自然現象の種類	急傾斜地の崩壊	箇所番号	II-121K2037
	土砂災害防止法施行令第三条の基準に該当する区域	 		告示番号		箇所名	興津植野9
	土砂等の(移動)高さが1m以下の場合、土砂等の移動による力が100kN/mを超える区域			告示年月日		所在地	勝浦市植野、興津
	土砂等の堆積の高さが3mを超える区域						
	それ以外の区域

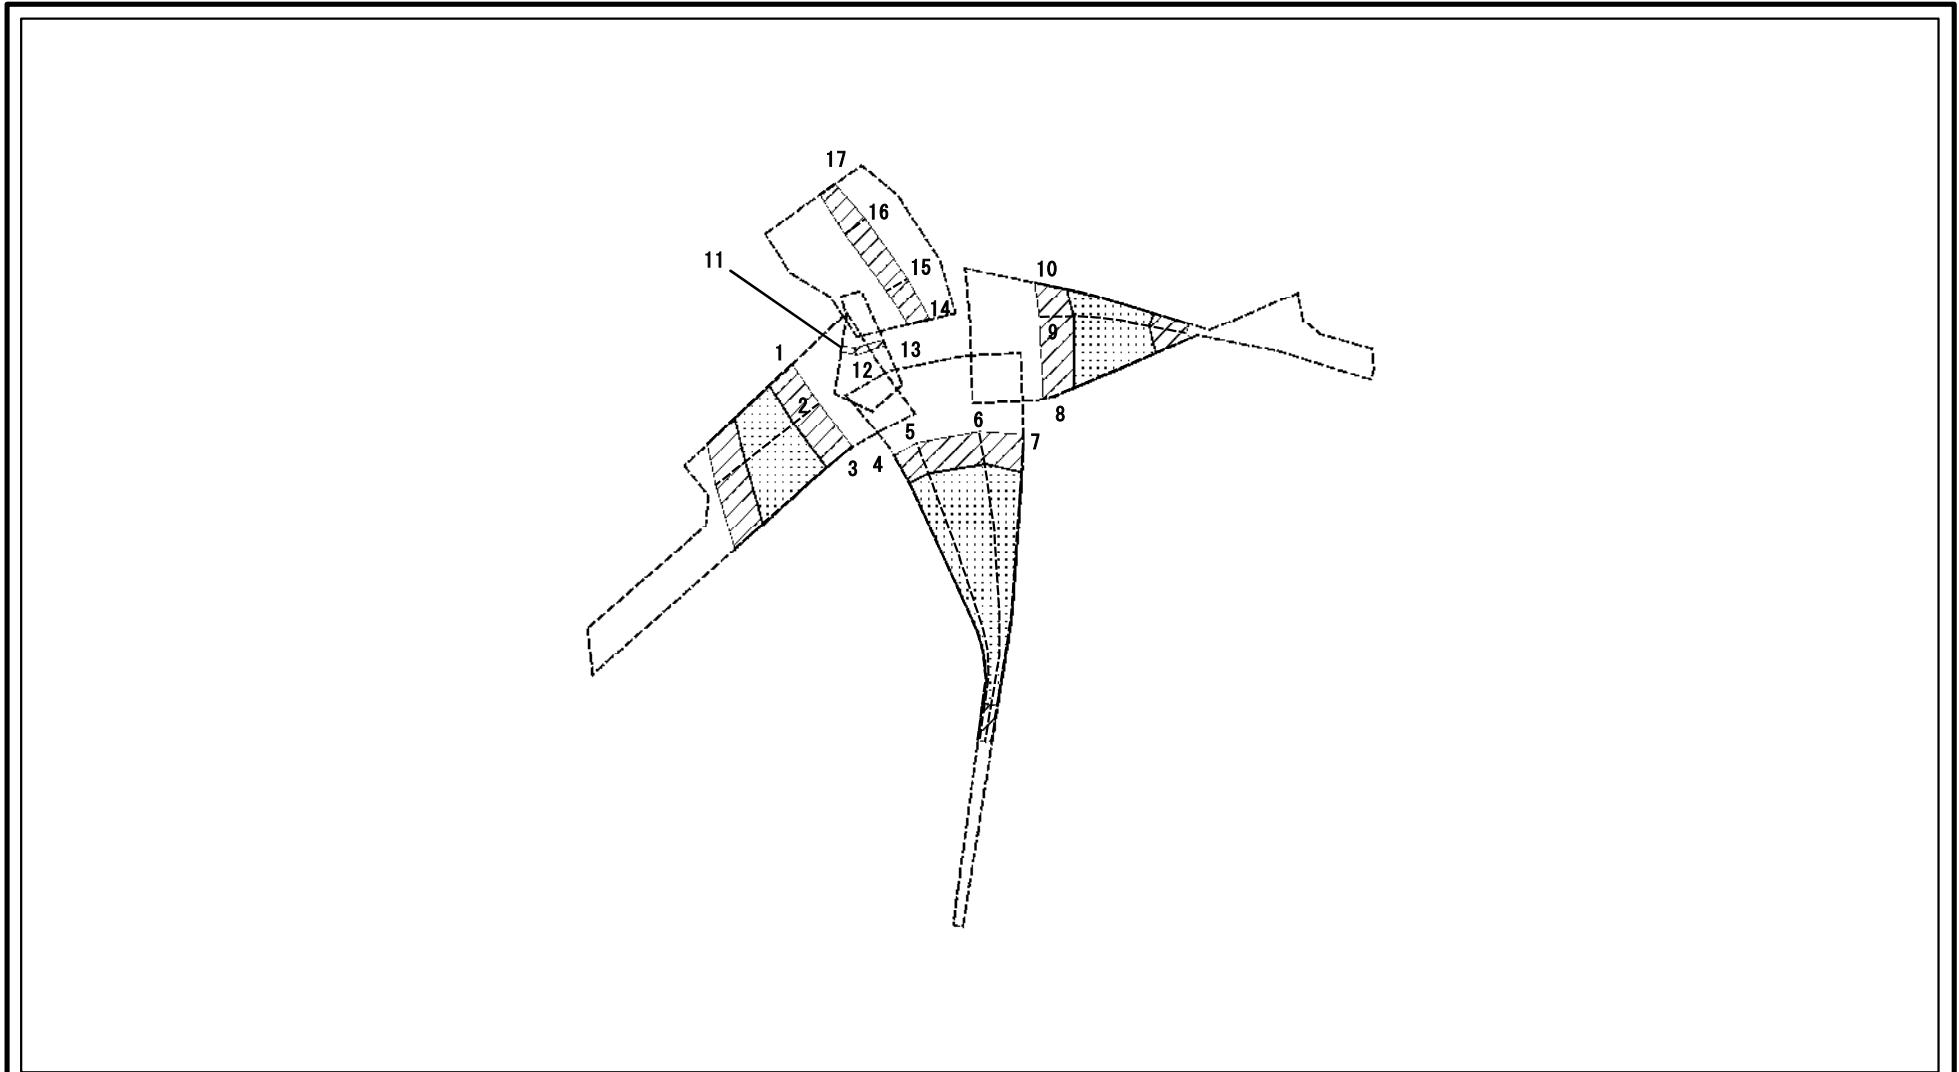
図中の数字は横断測線番号を示す

様式2-1(急) 土砂災害特別警戒区域の区域区分図 (急傾斜地の崩壊に伴う土石等の移動により 建築物の地上部に作用すると想定される力) <力区分・移動>	土砂災害防止法施行令第二条の基準に該当する区域			N 縮尺 1:1,500	自然現象の種類	急傾斜地の崩壊	箇所番号	II-121K2037
	土砂災害防止法施行令第三条の基準に該当する区域	土石等の(移動)高さが1m以下の場合、土石等の移動による力が100kN/mを超える区域			告示番号		箇所名	興津植野9
	それ以外の区域				告示年月日		所在地	勝浦市植野、興津

横断測線の区間	土石等の移動により建築物の地上部に作用すると想定される力				土石等の堆積により建築物の地上部に作用すると想定される力				横断測線の区間	土石等の移動により建築物の地上部に作用すると想定される力				土石等の堆積により建築物の地上部に作用すると想定される力			
	土石等の(移動)高さが1m以下の場合、土石等の移動による力が100kN/m ² を超える区域		それ以外の区域		土石等の堆積の高さが3mを超える区域		それ以外の区域			土石等の(移動)高さが1m以下の場合、土石等の移動による力が100kN/m ² を超える区域		それ以外の区域		土石等の堆積の高さが3mを超える区域		それ以外の区域	
	力の大きさのうち最大のもの(kN/m ²)	土石等の高さ(m)	力の大きさのうち最大のもの(kN/m ²)	土石等の高さ(m)	力の大きさのうち最大のもの(kN/m ²)	土石等の高さ(m)	力の大きさのうち最大のもの(kN/m ²)	土石等の高さ(m)		力の大きさのうち最大のもの(kN/m ²)	土石等の高さ(m)	力の大きさのうち最大のもの(kN/m ²)	土石等の高さ(m)	力の大きさのうち最大のもの(kN/m ²)	土石等の高さ(m)	力の大きさのうち最大のもの(kN/m ²)	土石等の高さ(m)
1 ~ 2	137.30	1.00	100.00	1.00	-	-	16.95	3.00	~								
2 ~ 3	144.69	1.00	100.00	1.00	19.69	3.49	16.95	3.00	~								
4 ~ 5	163.86	1.00	100.00	1.00	21.36	3.78	16.95	3.00	~								
5 ~ 6	163.34	1.00	100.00	1.00	21.20	3.75	16.95	3.00	~								
6 ~ 7	163.21	1.00	100.00	1.00	21.15	3.74	16.95	3.00	~								
8 ~ 9	146.29	1.00	100.00	1.00	19.99	3.54	16.95	3.00	~

9 ~ 10	146.74	1.00	100.00	1.00	19.99	3.54	16.95	3.00	~								
11 ~ 12	-	-	10.14	1.00	23.71	4.20	16.95	3.00	~								
12 ~ 13	-	-	10.14	1.00	19.33	3.42	16.95	3.00	~								
~									~								
~									~								
~									~								
~									~								
~									~								
~									~								
~									~								
~									~								
~									~								
~									~								
~									~								
~									~								
~									~								
~									~								
~									~								
~									~

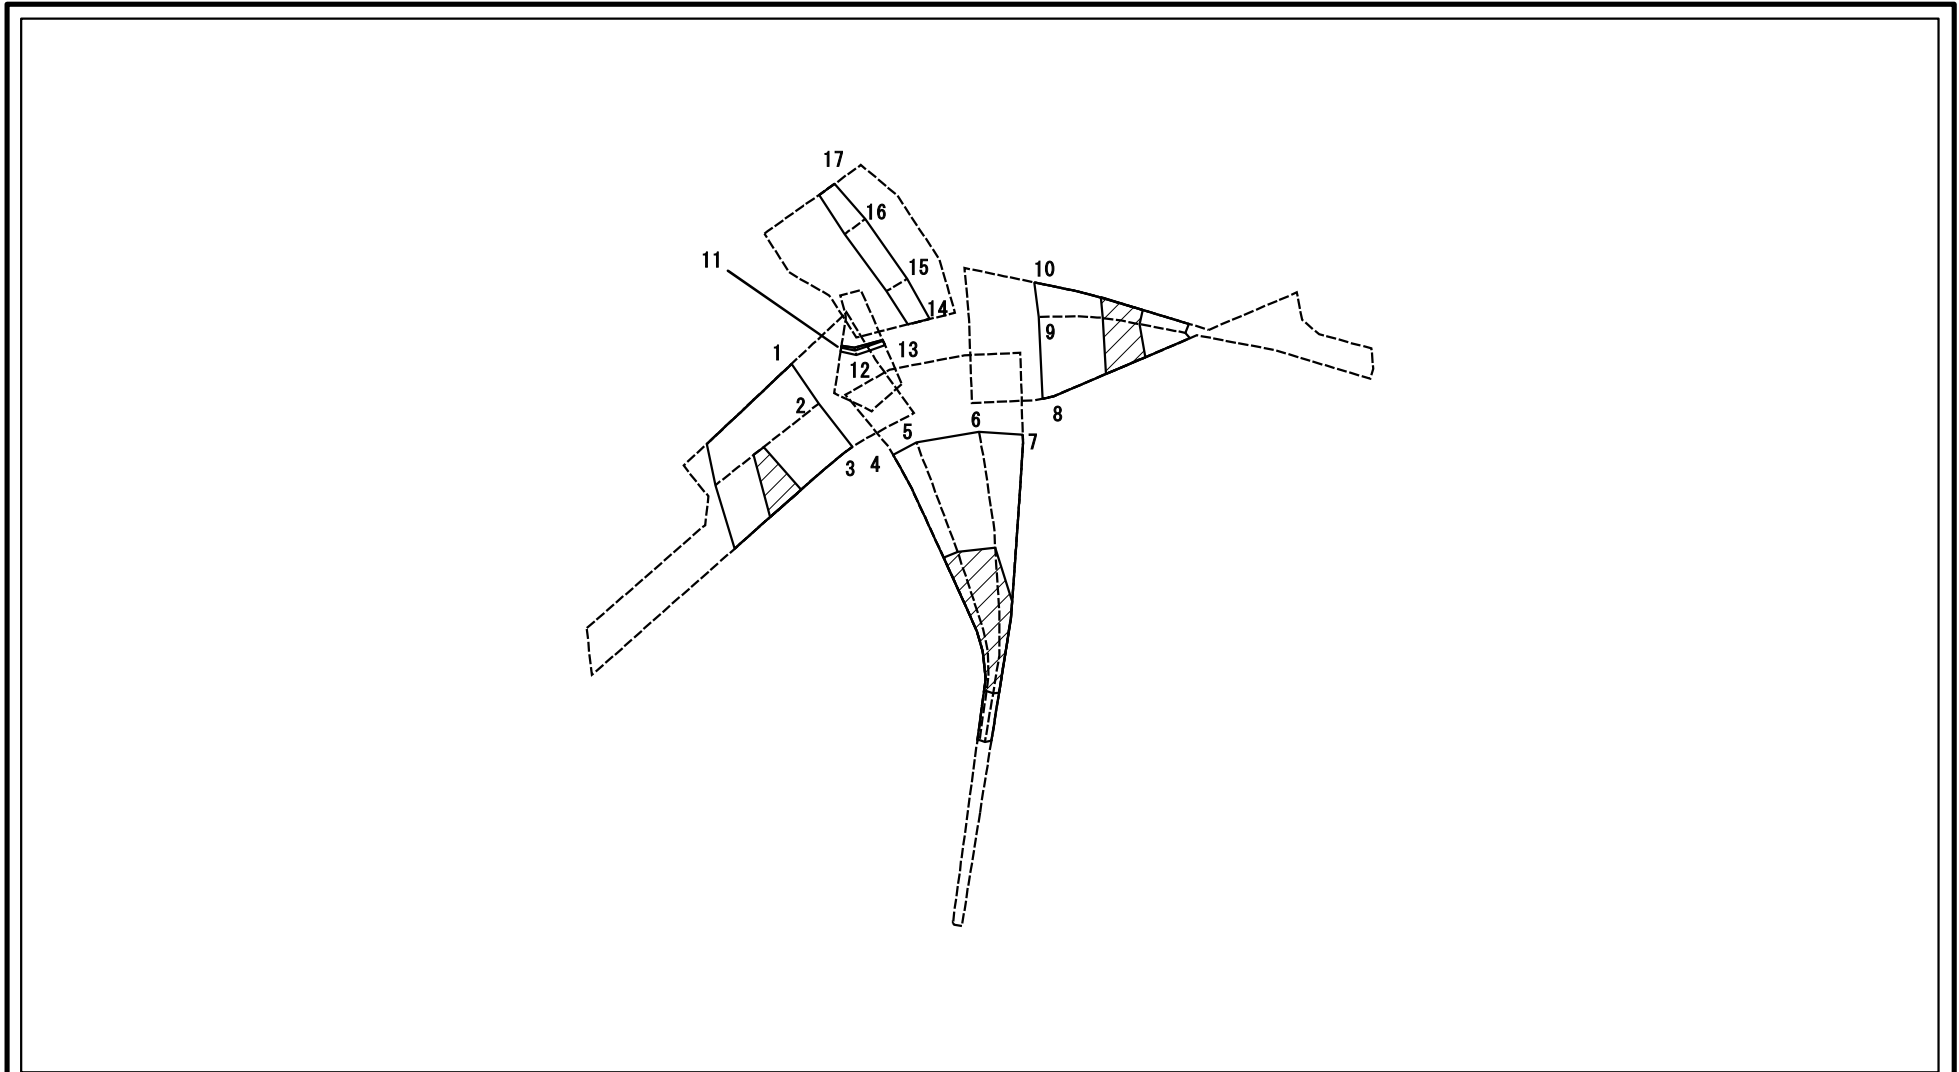
図中の数字は横断測線番号を示す

様式2-2(急) 土砂災害特別警戒区域の区域区分図 (急傾斜地の崩壊に伴う土石等の堆積により 建築物の地上部に作用すると想定される力) <力区分・堆積>	土砂災害防止法施行令第二条の基準に該当する区域		N 縮尺 1:1,500	自然現象の種類	急傾斜地の崩壊	箇所番号	II-121K2037
	土砂災害防止法施行令第三条の基準に該当する区域			告示番号		箇所名	興津植野9
	それ以外の区域			告示年月日		所在地	勝浦市植野、興津
